# UV KAMERA İLE OG HATLARDA BAKIM PLANLAMASI

Kürşat TANRIÖVEN

Kayseri Elektrik Perakende Satış A.Ş.

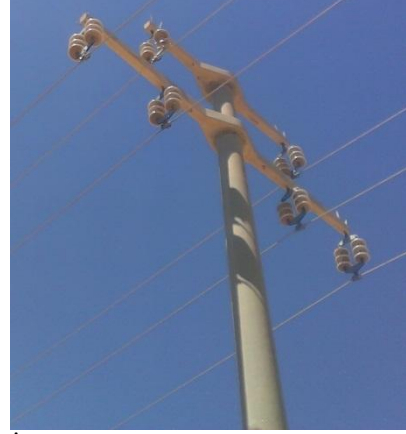
Şekil 3 İzolatörde meydana gelen kırıklar

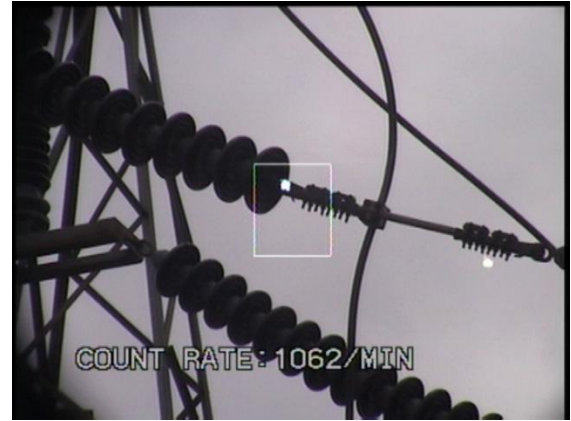
TEİAŞ şalt sahasında zincir izolatörün bağlantı noktasında kısmi deşarjın yüksek değerde olduğu görülerek TEİAŞ yetkililerine haber verilmiştir.

Şekil 5 TEİAŞ şaltında korona oluşumu

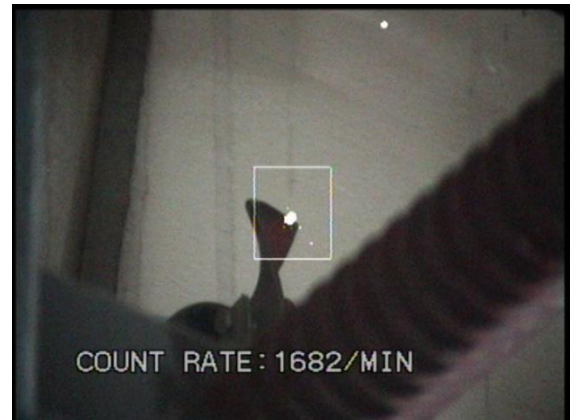
Erciyes 2 dağıtım merkezi içerisinde kalan bara bağlantı ucunda kısmi deşarjın yüksek olduğu görülmüştür. Ancak bu kısmın elektrik şebekesi üzerine etkisi olmadığından bakıma kadar acil bir işlem yapılamamıştır.

Şekil 6 Bara ucunda korona oluşumu

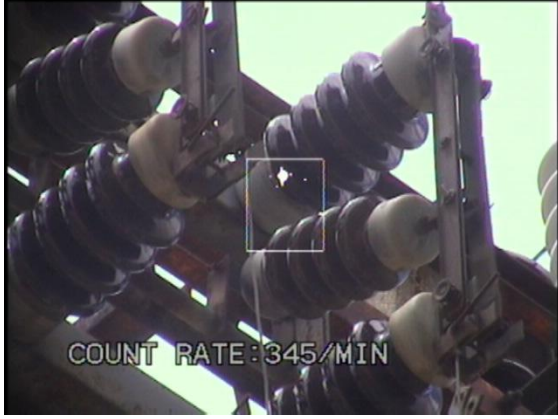
Açık havada yapılan incelemede OG müşterilerden birinin direk üstü trafo

tesisinde izolatörlerden birinin kısmi deşarj yönünden değiştirilmesi sinyali verdiği görülmüş olup müşteri bu konuda uyarılmıştır.

Şekil 7 Müşteri hattında korona oluşumu
