# NÜKLEER SANTRAL GÜVENLİĞİ

### •TMI RAPORU"

Metin BEYNAM  
Elk.Yük.Miih.

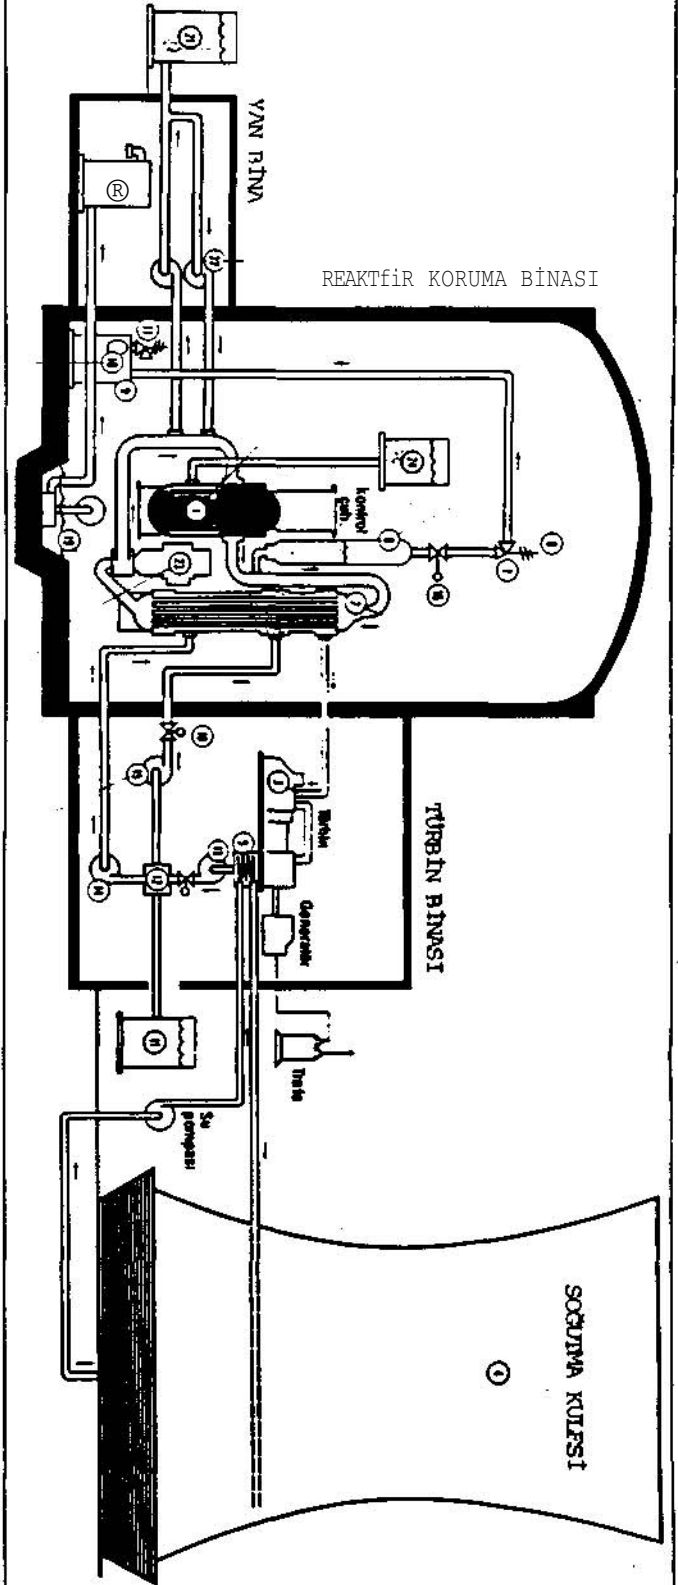
Şekil 1 (Three Mile Island) Üç Mil Adası  
2 Numaralı Reaktör Biriminin Basit Şekli

28 Mart 1979 sabahı saat 4'te Three Mile Island'daki (TMI) 2 numaralı reaktör biriminde herşey normal görünüyordu. Reaktör kalbinin (1) (Bkz. Şekil 1) içinden su pompalanıyor, kaynamaması için de yüksek basınç altında tutuluyordu. Buradan iki adet buhar üreticisine (2) geliyor, ısı alışverişini yoluyla ikincil soğutucu sistemindeki su buharlaştırıyor ve bu buhar, türbini (3) çeviriyordu. Isısı düşmüş olan birincil soğutucu, tekrar reaktör kalbine dönüyordu. İkincil soğutucu ise enerjisini türbine bıraktıktan sonra, soğutma kulesi (4) ve yoğunlaştırıcı (5) içinden dolaşan üçüncü bir çevrimdeki çok soğuk su tarafından, tekrar su haline getiriliyordu.

Saat 4'ten önce TMI'da üç tane sorun vardı. İlk sorun, basınç kazanından (6) dışarı bir sızıntı olmasıydı. Bu sızıntı, ya elektromatik basınç düşürme vanasından (7) ya da basınç kazanı güvenlik vanalarından (8) kaynaklanıyordu. Kaçak sıvı, reaktör soğutucu boşaltım sarnıcına (9) birikiyordu. Gerek güvenlik vanalarının,

İkinci sorun, blokaj vanalarının (10) kapalı oluşu idi. İki gün önceki normal bakım sırasında vanalar kapalı konumda unutulmuştu. Oysa açık olmaları gerekliydi ve santral operatörlerinin bu durumdan haberleri yoktu.

İşte kaza'nın dönüm noktası, burasıdır. Denetim odasındaki gösterge lambası, vananın gerçekten açık olup olmadığını değil, onu açıp kapayan düzeneğin çalışıp çalışmadığını göstermektedir. Bunun sonucu olarak operatörler, çok sonraya kadar basıncı düşürme (BD) vanasının açık olduğundan habersiz kalıyorlar. Eğer haberleri olmuş olsaydı, basıncı kazanı blokaj vanasını (16) el kumandasıyla kapatarak, soğutucu kaybını ve dolayısıyla, kazayı önleyebilirlerdi. Bunu yapmadıkları için 2 saat 22 dakika süreyle BD vanasından dışarı soğutucu akarak, sonunda kalbi soğutmasız bırakıyor.

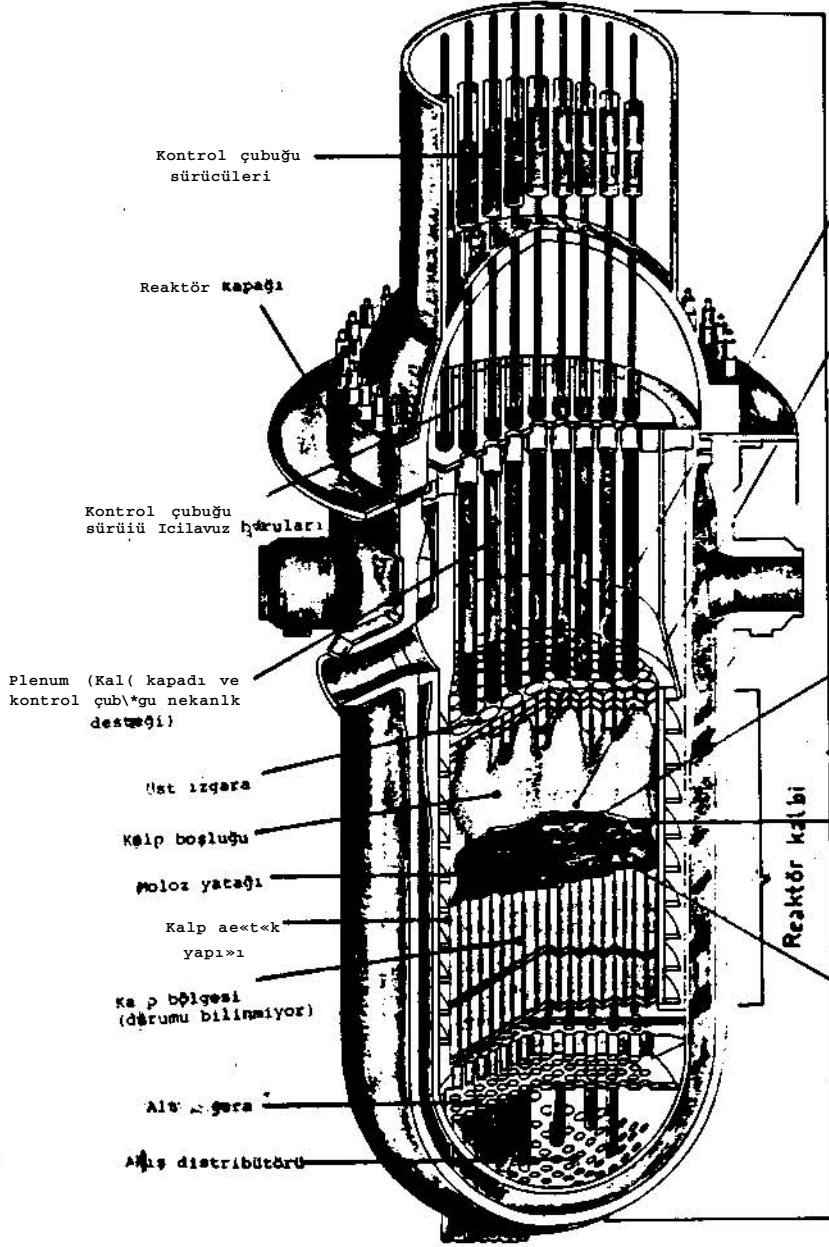
Dönen bir boru ucuna takılmış midye kabuğu biçiminde bir tutma kısmından oluşan 14 metre uzunluğunda bir aygıtla, boşluğun dibindeki moloz yatağından örnekler alındı. 1 mm-2 cm boyutlarında olan maden parçaları, daha çok yakıttan ve biraz da Zircaloy'dan oluşmaktadır. Molozların taşıması görünümü, aşırı ısınmış kalbe yeniden su eklendiğinde ani soğutma sonucu yakıt çubuklarının parçalandığı görüşünü destekler niteliktedir.

Denetim çubuğu sürücü mekanizmasından sökülen 5.6 metre uzunluğundaki paslanmaz çelik vida üzerinde yapılan incelemeler, ışımadan arıtma işlemlerinin sanılandan daha zor olacağını gösterdi. Vidanın yüzeyinde ışıma düzeyi, saatte 30-60 Röntgen idi ve daha çok sezyum-137'den kaynaklanıyordu. Vidanın boratlı su ve başka 6 eriyik ile yıkanması, sonuç vermedi; vidayı arıtmakta ancak nitrik hidroflorik asit etkili olabilirdi. Oysa sezyum, normalde suda kolaylıkla eriyordu, öte yandan bu asitin çok toksik ve pahalı olması, geniş çapta kullanılmasını önüyor, paslanmaz çelikten yapılmış reaktör parçalarının nasıl arıtılacağı henüz tam olarak bilinmiyordu. Ayrıca sezyum-137'nin %90'ı vida yüzeyinin altına işlemiş olduğundan, vida yüzeyindeki stronsiyum-90'ın %85'ini ve uranyum oksitinin %90'ını arıtmakta başarılı oldukları halde, mekanik ovma ve yıkama işlemlerinin iç işleyen sezyumu arıtmakta yetersiz kalacağı anlaşılması oluyordu<sup>11</sup>.

A Plenum'un altındaki yakıt çubukları
