TMMOB KOCAELİ İL KOORDİNASYON KURULU

NCITY ALIŞVERİŞ MERKEZİ YANGININA İLİŞKİN RAPOR

1. Olay:

Oramiral Salim Dervişoğlu Caddesi Fuar Yanında bulunan Ncity Alış Veriş Merkezinde 15 Ocak 2012 tarihinde saat 02:30 civarında başlayan maddi hasarlı yangın olayıdır.

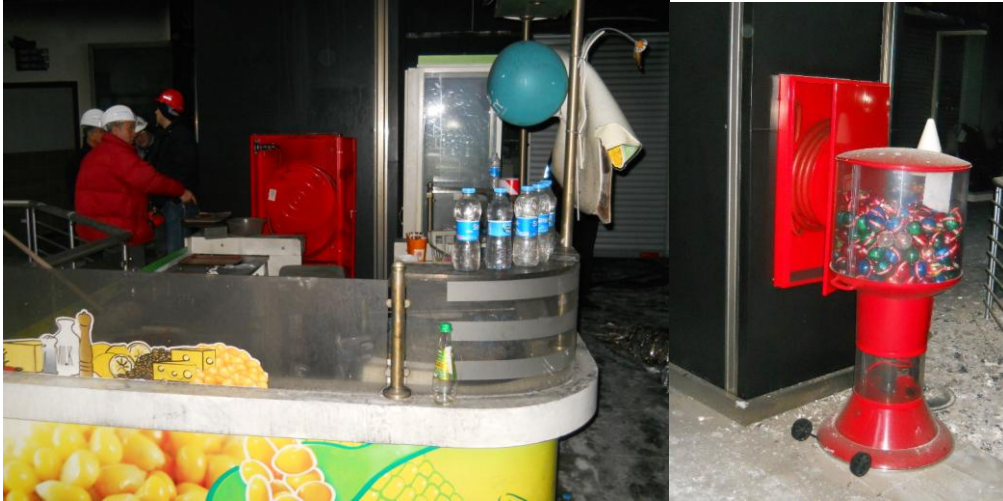
- Yangın tesisatının bir diğer bileşeni olarak bina içi yangın dolapları ile donatılmıştır. Ancak yangın dolaplarının önünde çeşitli stant ve makinaların bulunduğu ve bu makinaların yangın dolaplarına erişimi engellediği tespit edilmiştir.

Şekil 1. Yangın dolaplarına ulaşımın engellendiği görülmektedir.

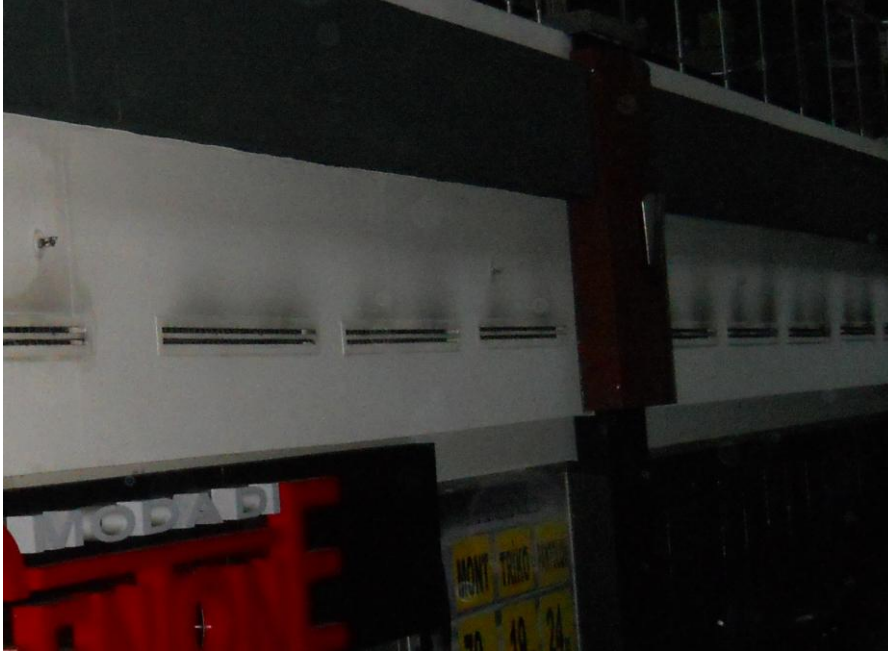
- Binaların Yangından Korunması Hakkında Yönetmeliğin 86 ve 87. maddelerinde duman kontrolüne yer verilmiştir. Yangın mahalleri incelendiğinde havalandırma tesisatının bu maddelere uyulmaksızın tesis edildiği ve yangın damperleri bulunmadığı, dumanın bina içerisine havalandırma tesisatı aracılığı ile yayıldığı tespit edilmiştir.

Şekil 2. Havalandırma tesisatında yangın damperleri bulunmadığını gösterir fotoğraf

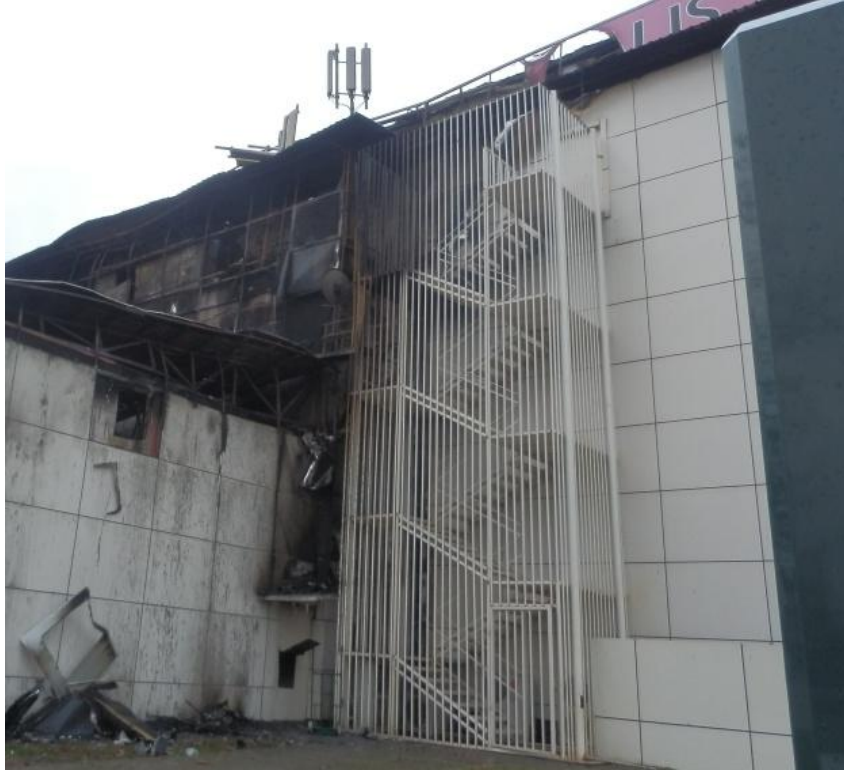
- Kocaeli Büyükşehir Belediyesi İtfaiyesinin 25.03.2011 tarihli tutanağında da yer alan restaurant ve sinema salonlarından doğrudan dış cepheden zemine inen acil kaçış merdiveni yapılması gerekliliği yerine getirilmemiştir.
- Sinema salonları çıkış kapılarının binanın yine iç kısmına açıldığı, bazı salonlarında tek çıkış kapısı olduğu görülmüştür.
- Restaurantların bulunduğu bölge en uzun kaçış yolu kriterine uygun olmadığı gibi tahliye merdivenlerinin sayısı da acil durumlarda binayı tahliye etmeye yeter nitelikte değildir.
- Binanın doğu cephesinde bulunan iki acil kaçış merdiveninin yalnızca en üst kata açılan bir kapısı olduğu ve diğer katlarda yangın acil kaçış kapılarını olmadığı görülmüştür.

Şekil 3. Yangın merdivenin gösterimi

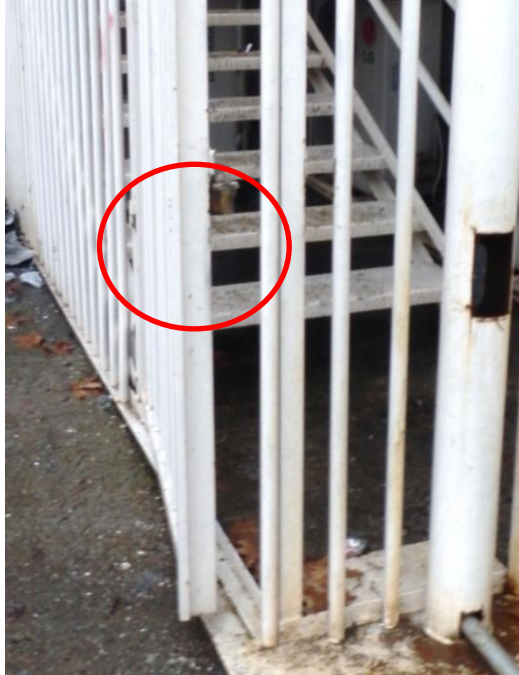
- Acil kaçış merdivenlerinin zemin kattaki dışarıya açılan kapılarının asma kilit ile kilitlenmiş olduğu tespit edilmiştir.

Şekil 4. Asma kilit ile kilitlenen acil çıkış kapısının fotoğrafı

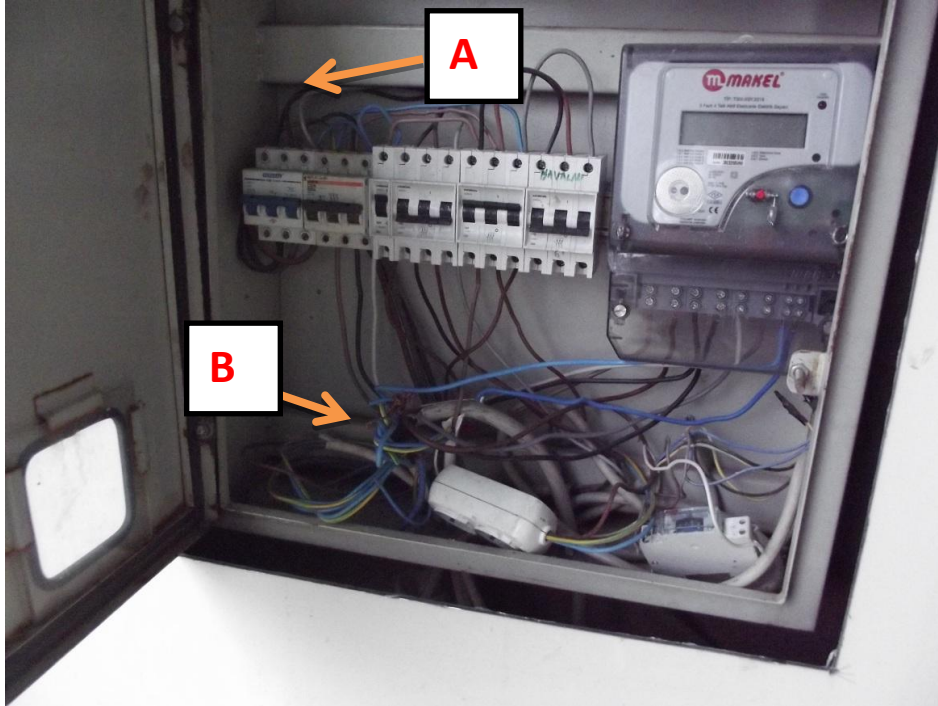
- Bina içerisinde ve dışında bulunan elektrik panolarının yangın neticesinde kavrulduğunu, ancak var olan panellerin bazılarında "Elektrik İç Tesisler Yönetmeliğine" aykırı bağlantıların yapıldığı tespit edilmiştir. **Şekil 5** te binada görülen bir panonun detayı verilmiştir. Elektrik İç Tesisler Yönetmeliğine göre koruma iletkeni sarı-yeşil, ortak nokta veya nötr iletkeni mavi ve faz iletkenleride yönetmelikte belirtilen renklerde olmalı ve bağlantılar kesinlikle karıştırılmamalıdır. Şekil 5'te **A** noktası olarak işaretlenen yerde koruma iletkeni olarak kullanılması gereken iletken faz iletkeni olarak kullanılmıştır. **B** noktasında ise ortak bir nötr noktası oluşturulmuştur. Ancak bu durum yönetmeliğe aykırıdır. Muhakkak bir klemens üzerinden bağlantıların yapılması gerekmektedir.

Şekil 5.Ncity Alış Veriş Merkezinde zarar görmeyen bir panonun görüntüsü

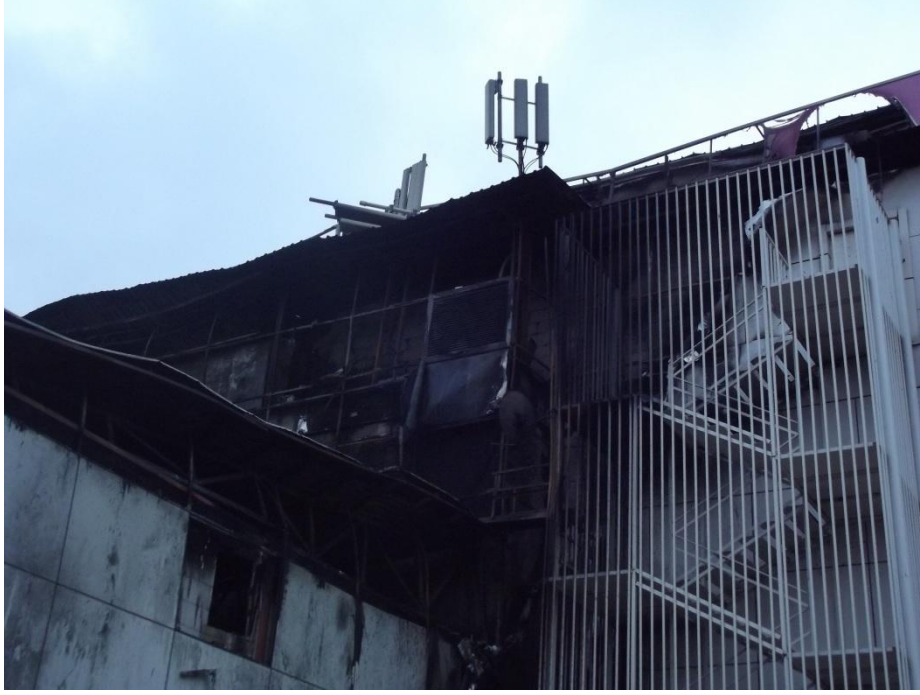
- Bina üzerinde ayrıca GSM vericilerinde rastlanılmıştır. Bu vericiler **Şekil 6**'da gösterilmiştir.

- **Şekil 6.** Ncity Alış Veriş Merkezinde
