ENCODER BAĞLANTI KAYNAKLI SORUN VE ÇÖZÜMÜ

VII. Elektrik Tesisleri Ulusal Kongre ve Sergisi

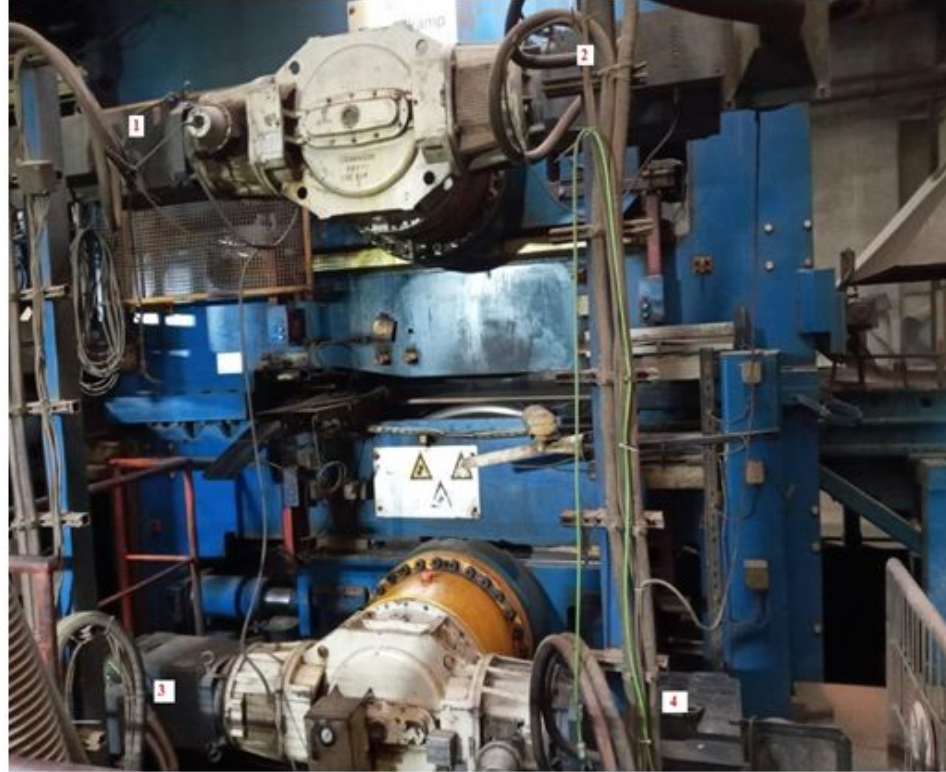
Arızanın tespit şekli; motorlardaki mil akımına SKF TIKED 1 cihazıyla bakarken, encoder bağlantı kablolarından yüksek değer alınmasıyla oldu.

Resim 2: Kablolarında sorun gördüğüm ilk motorlar

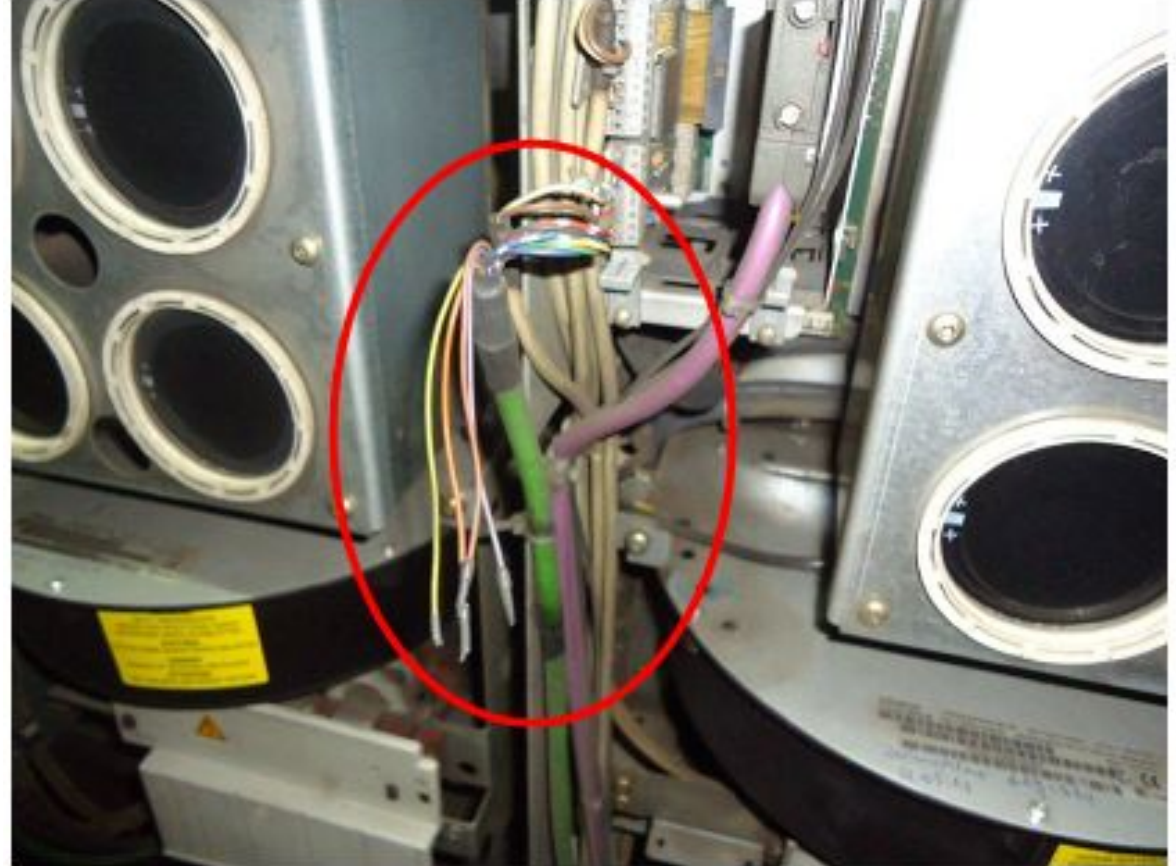
Encoder bağlantı şekli incelendiğinde, on iki damarlı olan kablounun motor tarafında 8 damarı bağlı olup sürücü tarafında dört damar boş bırakılmış. Tüm presler incelendiğinde aynı bağlantının yapıldığı görülmüştür.

Resim 7: Sürücü tarafındaki bağlantı şekli

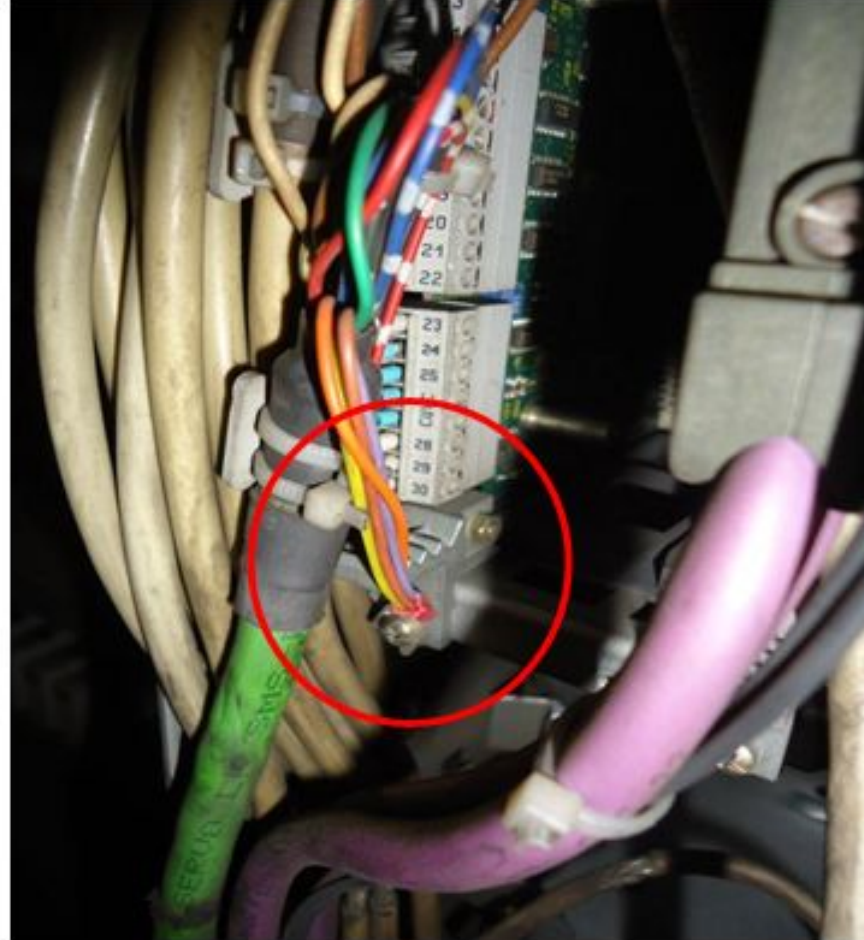
Resim 8: Sürücü tarafında boşa olan damarların topraklanması

Yapılan inceleme ve alınan ölçümleri değerlendirdikten sonra, bağlantı kablosunun sürücü tarafında kullanılmayan dört damarı sürücünün şasesi üzerinden topraklanıp, encoder tarafındaysa sürücüye bağlanmamış olan dört kablo damarının encoder üzerindeki bağlantıları kesilip izole edilmiştir.

Yapılan çalışmada encoder tarafında kullanılmayan kablolar kesilip izole edildikten sonra, sürücü tarafında boşta kalan uçlar şaseye bağlanıp topraklanmıştır. Çalışma öncesi ve sonrasına ait değerler Tablo 1’de verilmiştir. Değerlerde düşme olduğu tespit edilmiştir.
