EMO İzmir Şubesi Soma Raporu'nda Çarpıcı Saptamalar Yapıldı...

## “OTOMASYON VE KONTROL SİSTEMLERİ EKSİK, ESKİ VE İPTİDAİ”

**Soma Faciası'nın Ardından Bölgeye Ulaşan İlk Bağımsız Heyet Olarak EMO İzmir Şubesi, “Trafo Patladı” İddiasıyla Katliamın Üstünün Örtülmesine Engel Oldu...**

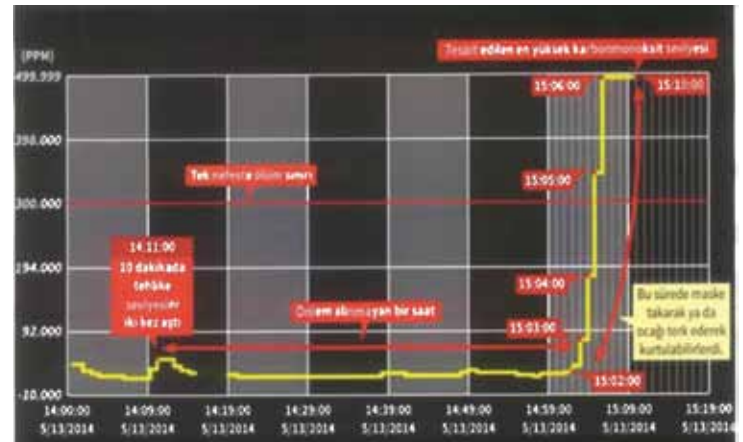
Grafik 1.

belirlenmiştir. Yine aynı şekilde savcılık tarafından atanan Bilirkişi Heyeti'nin Ön Raporu'nda da benzer yönde bulgular daha da detaylı olarak yer almıştır. Buna göre 2014 Mart ayından kaza anına kadar sıklıkla madenin belli bölgelerinde özellikle CO ve CO<sub>2</sub> sensörlerinden izin verilen limit değerinin 10 katına kadar ölçümlerin olmasına rağmen gerekli raporlamaların yapılmadığı ve önlemlerin alınmamış olduğu tespit edilmiştir.

CHP Manisa Milletvekili Özgür Özel tarafından kamuoyu ile paylaşılan Grafik-1'de olay günü olay anından bir saat öncesinden başlayarak CO seviyesinde madenin tahliyesini gerektirecek düzeyde yükselmeler olduğunu göstermektedir.

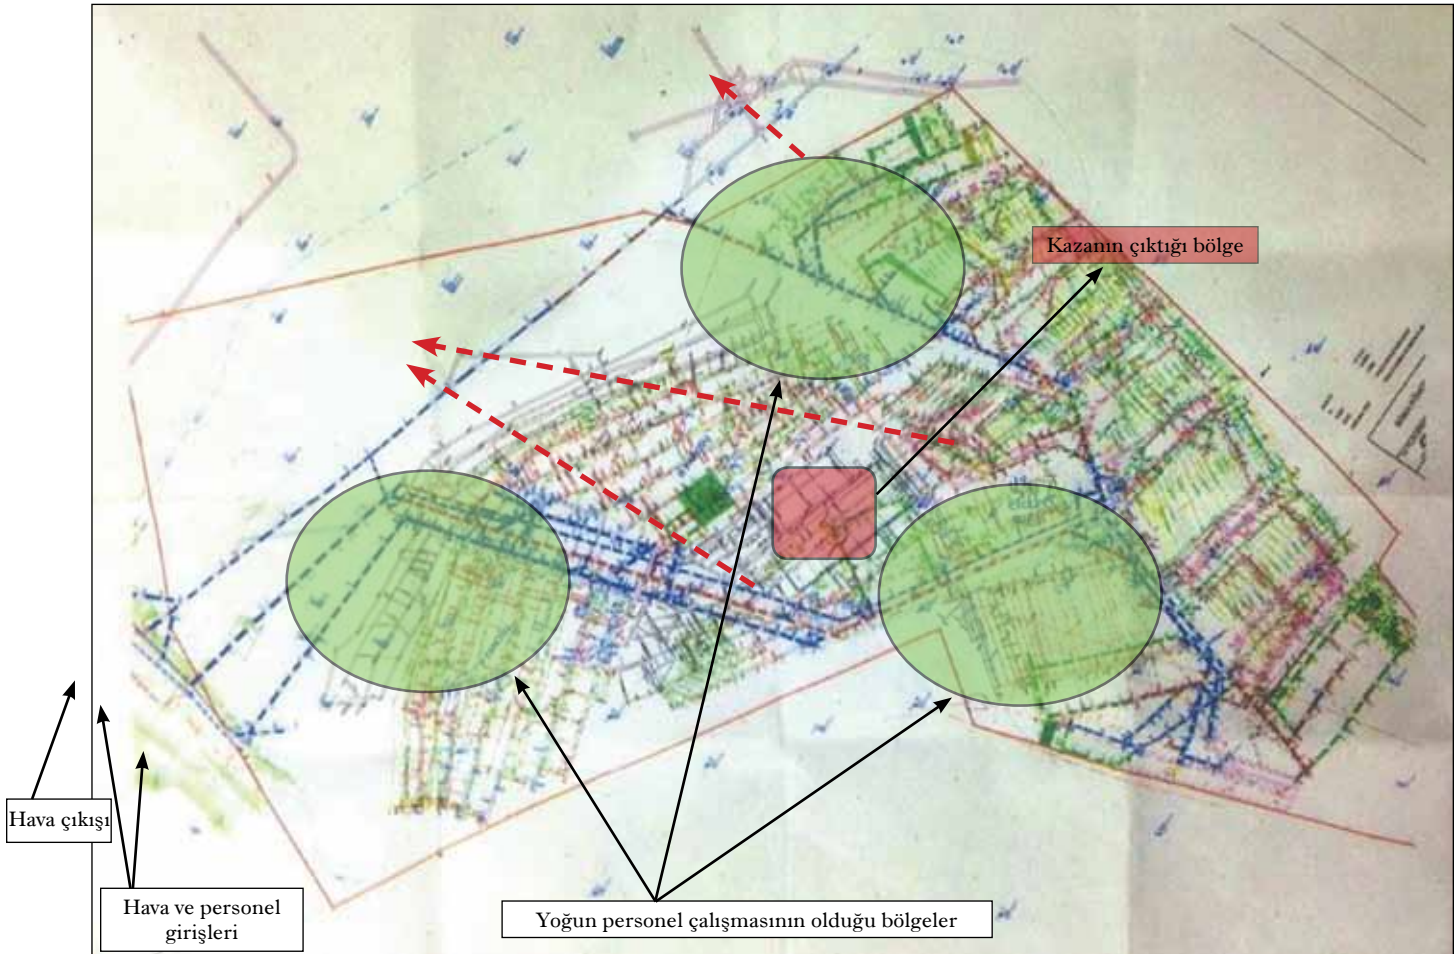
Şekil 1.

Özellikle Şekil 1'de kırmızı ile belirtilmiş olan, işçilerin yoğun çalıştığı panellerden hava çıkışına doğru çekilmesi önerilen "bypass" hatlarının gerçekleştirilmemiş olmasının, herhangi bir zehirli-boğucu-patlayıcı gaz çıkışı anında ciddi bir esneklik sağlayabilecek "zone"lama (bölgeleme) imkânını yok ettiği ve hava yönetimi açısından yaşamsal bir eksik olduğu mütaala edilmiştir. Olayın oluş biçimi düşünüldüğünde, CO gazının açığa çıkmasından sonra uzun bir süre madene taze hava verilmeye devam edilmiş ve bu bir yandan yangının yayılmasına, diğer yandan herhangi bir bölgeleme olmadığı için gazın tüm madenin kılcal damarlarına kadar yayılmasına neden olmuştur.

1- Madenin hava topolojisi ve yönetiminde ciddi kusurlar taşıdığı açıktır. Modern bir fan, yedek fan, damper ve otomasyon sistemi ile herhangi bir kazanın izole edilebileceği açıktır.
