BAKIR TEL ÜRETİM TESİSİNDE BACA FAN SİSTEMLERİNDE ÇIKIŞ HAVA KALİTESİNİN ÖNEMİ, BAKIM KONTROLLERİ, HAVA YIKAMA SİSTEM İLAVESİ (SCRUBBER) İLE HATASIZLAŞTIRMA

G. YÜCEL^{1,*}, M. KILIÇ²

1*Er-Bakır A.Ş., Makine Enerji Müdürlüğü, Makine Mühendisi, Denizli, Türkiye

2 Er-Bakır A.Ş., Sürekli Döküm Müdürlüğü, Makine Mühendisi, Denizli, Türkiye

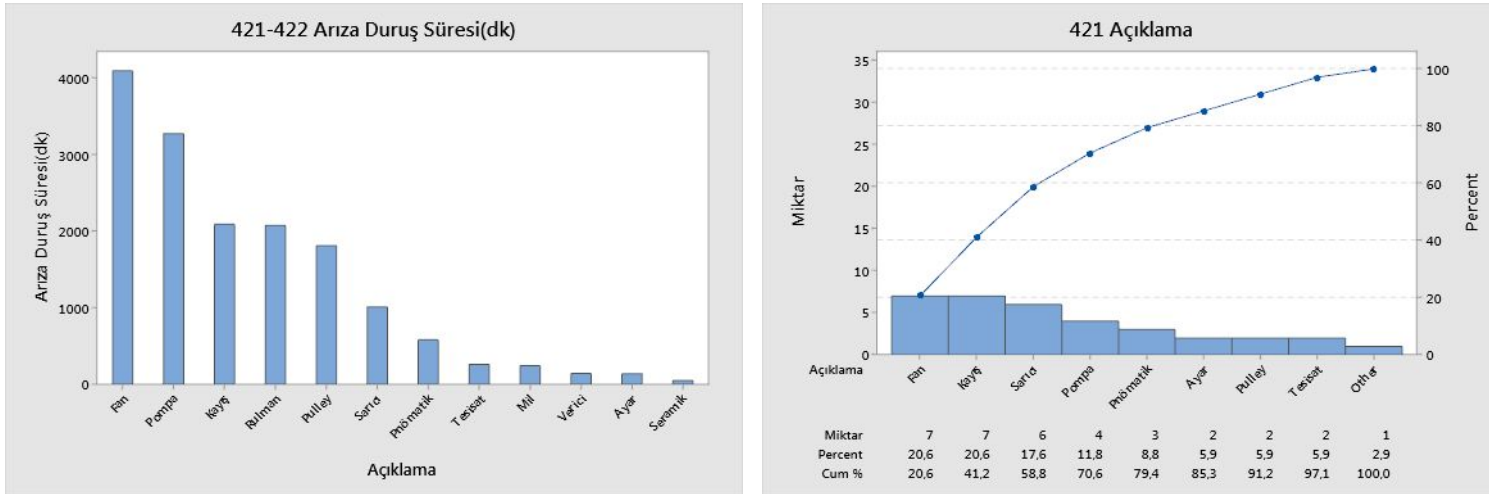
Aşağıdaki (Şekil 1.3.5) grafiklere göre belirli bir grup makine içerisinde ortalama üstü duruşa sahip arıza kaynakları inceledik ve bu incelemeler sonucunda 421 numaralı makinede arıza kök nedenini araştırdık.

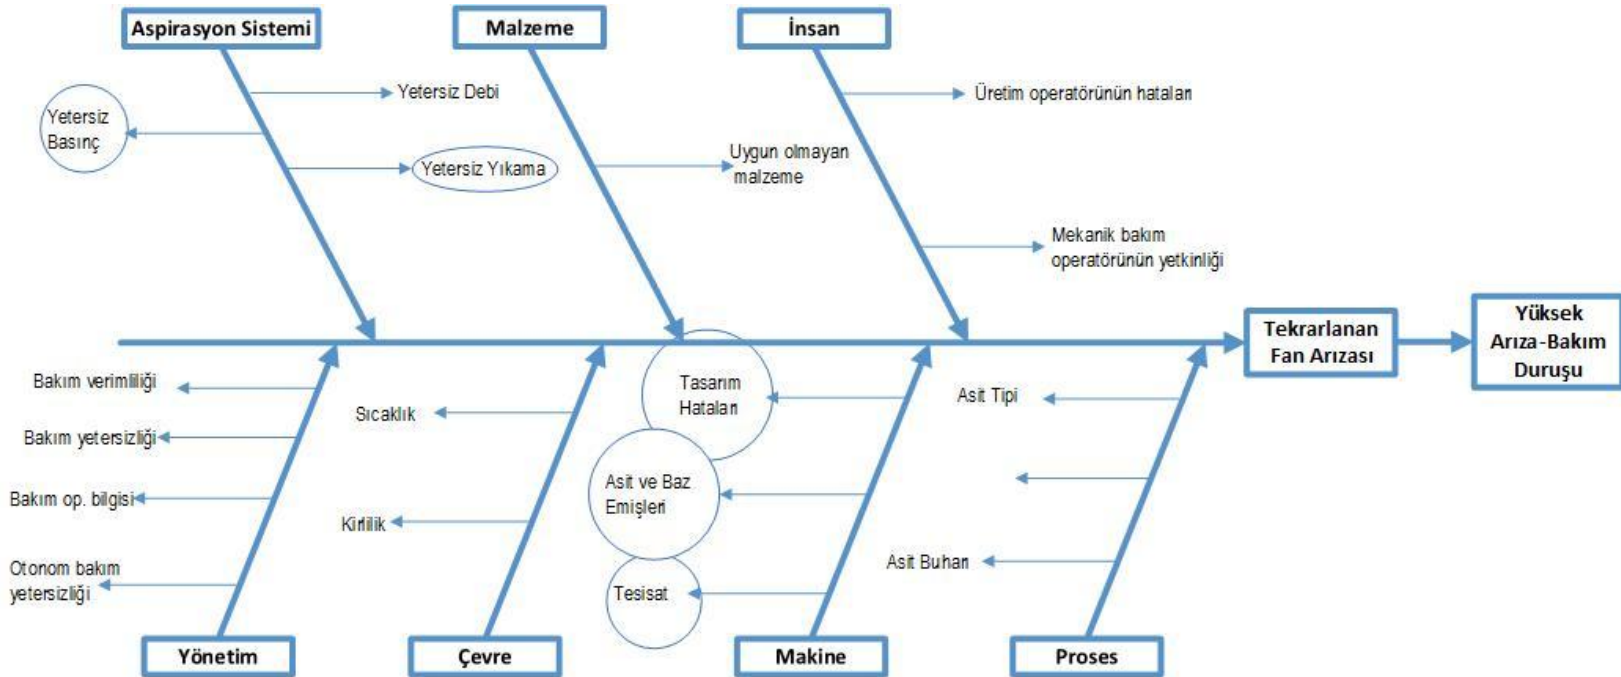
Arıza Hatasızlaştırma Örneği-Balık Kılıcı

1. Fan rulmanı arıza kaynağının asit girişi ve asit girişi kaynaklı yağsız kalma problemi olduğu, ayrıca montaj ve de-montaj hatalarına açık olduğu,
2. Yapılan ölçümler sonucunda tesisattaki emiş hava hızının gerekenden daha düşük olduğu tespit edilmiş ve bu sorunun tesisatta parçacık birikimine sebep olduğu,
3. Hava kalitesi kaynaklı pervanede parçacık etkisi ile oluşan balans ve aşınma olduğu,
4. Tesisatta tuz oluşumu kaynaklı tıkanıklık olduğu,

1. Fan rulman kaynaklı arızaları çözmek için fan tasarımı montaj hatalarını engelleyecek şekilde basit fan tasarımı yapılmıştır.
2. Hat hızı için gerekli ihtiyaç belirlenerek fan kapasitesinde artış yapılmış ve bu sayede tesisattaki hava emiş hızı arttırılmıştır.
3. Hava kalitesini sağlamak için otomatik yıkama sistemi ilave edilmiştir. Yıkama sistemi Şekil 2.3' de gösterildiği gibi tasarlanarak hava içindeki partikülün yakalanması hedeflenmiştir.
4. Tesisatta tuz oluşumunu engellemek için tesisattaki tasarım hatası giderildi.

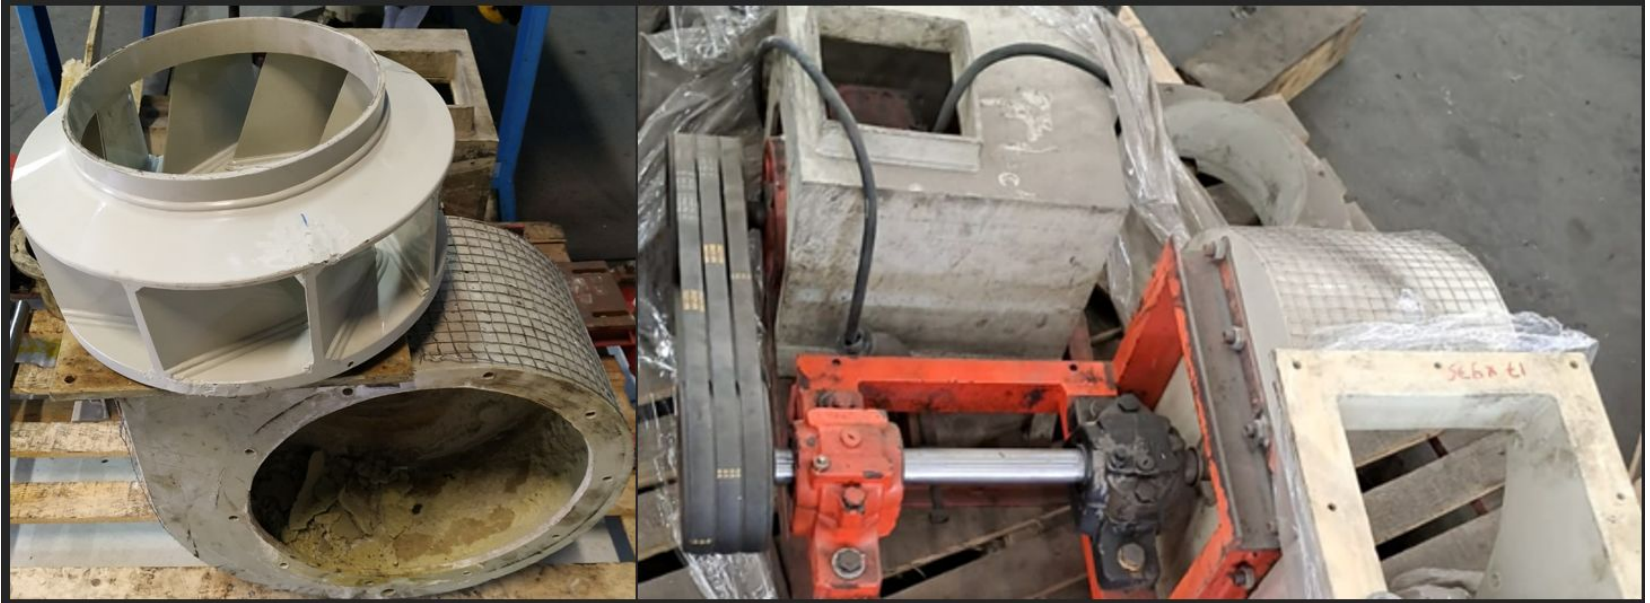
Şekil 2.1: Eski Fan Tasarım ve Fan Bilgileri

Tasarım öncesi ilk olarak mevcut durum analizi yapılmıştır. Fan rulman arızalarının montaj ve tasarım kaynaklı probleme sahip olduğunu tespit ettik.

Toplam Statik Basıncı:	1200 Pa
Hacimsel Debi:	1100 m ³ /h
Hız:	11 m/s
Pervane Malzemesi:	PP (polipropilen)

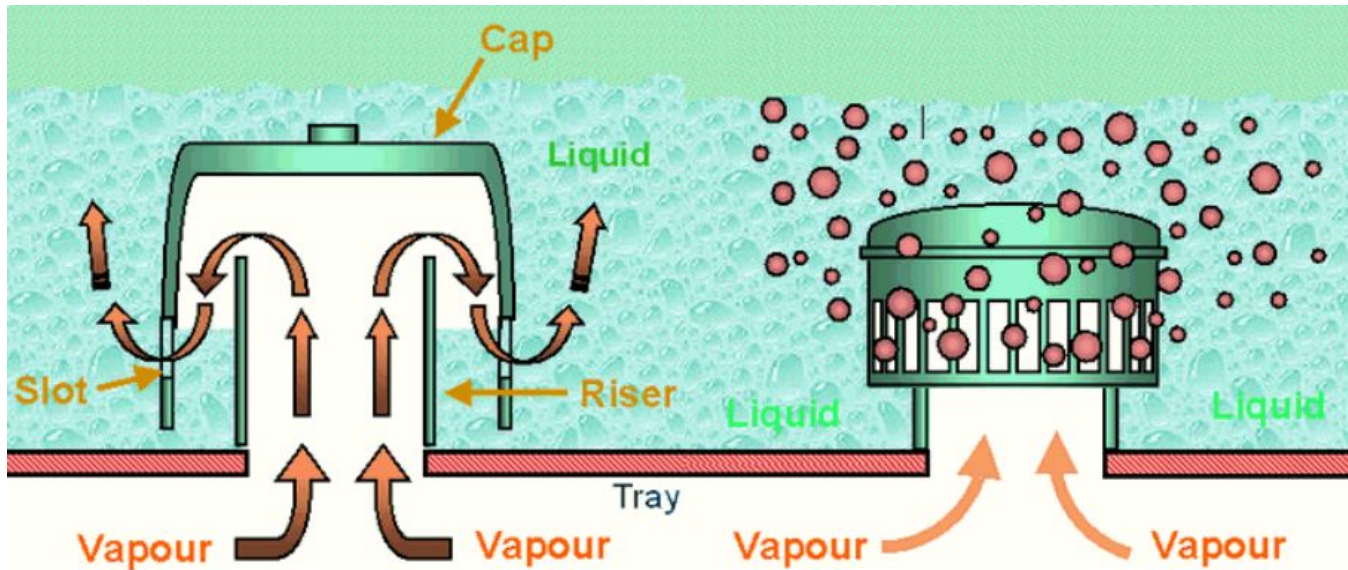
Hava kalitesi kaynaklı fan pervanesinde aşınma, aşınmalar ve birikmeler kaynaklı balans problemlerinin olduğu sonucuna ulaştık. “Şekil 2.3: Hava Yıkama Sistemi (Bubble Cap Scrubber)” de görülen tasarımın imalatı yapılmıştır.

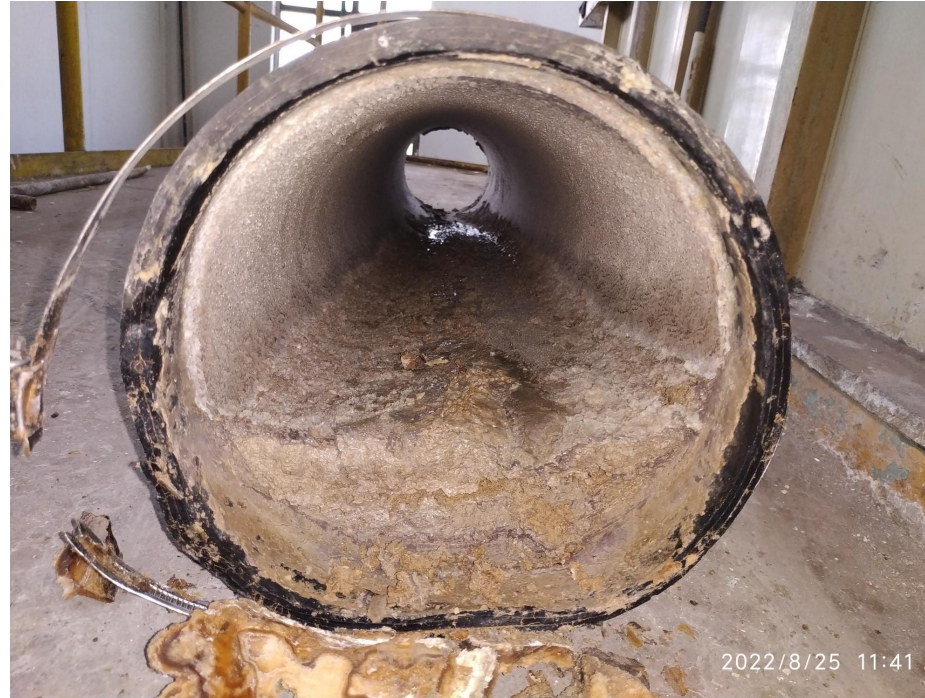
Şekil 2.4: Asit-Baz Birleşimi Kaynaklı Takanmış Boru

Tesisatta asit baz birleşimi ile tuz oluştuğu tespit edilmiştir (**Şekil 2.4: Asit-Baz Birleşimi Kaynaklı Takanmış Boru**). Asit ve baz tesisatı birbirinden ayrılmıştır.

Tesisatta tuz oluşumunu engellemek için tesisatta “Şekil 3.4: Emiş hattının gösterimi” nde görüldüğü gibi asit ve baz emiş bölgeleri ayrılmıştır. Bu sayede tesisat kaynaklı hata giderildi.

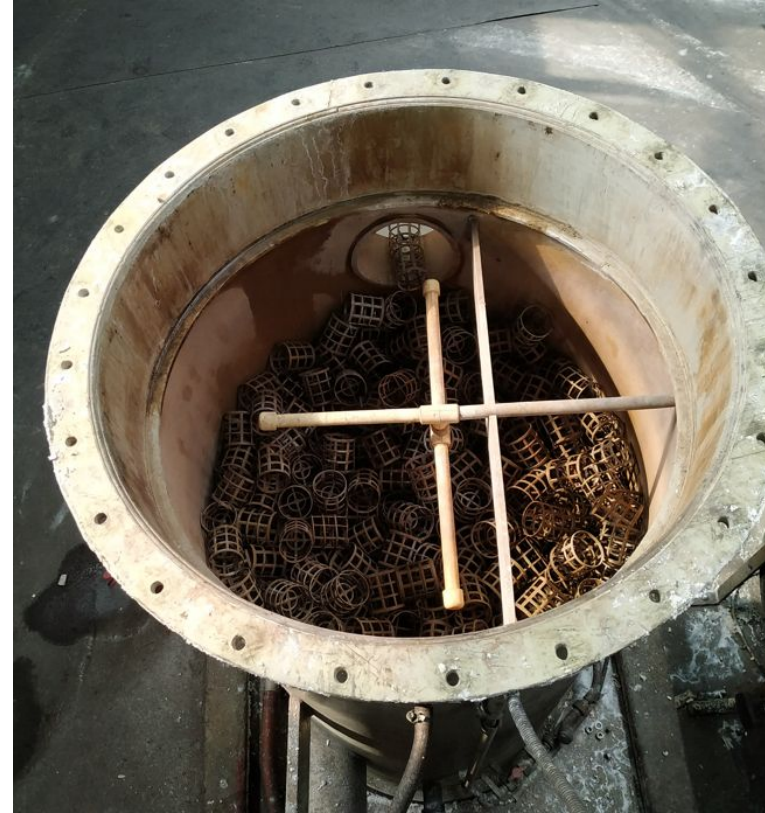
Şekil 3.3 : Yaygınlaştırma ile Değişim Planına Alınan
Bigudili Yıkma Tasarımı

Ayrıca bu tasarım ile öğrenilen bilgiler sayesinde sık arıza yapan “Şekil 3.3: Yaygınlaştırma ile Değişim Planına Alınan Bigudili Yıkma Tasarımı” deki tasarıma sahip hava temizleme sisteminin değiştirilmesine karar verilmiştir. Bu sistemin “Şekil 3.3: Geliştirilen Yıkama Sistemi Tasarımı” ile değiştirilmesi planlanmaktadır.
