# BİLİRKİŞİ RAPORU

Murat ERARSLAN

## TMMOB ELEKTRİK MÜHENDİSLERİ ODASI

### BİLİRKİŞİ RAPORU

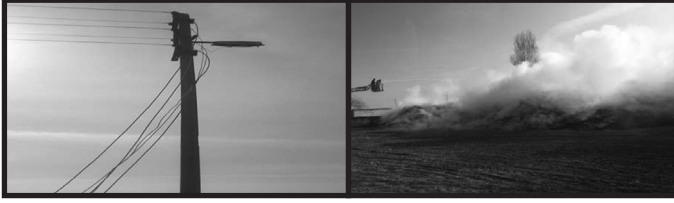
**1-** Dosyadaki ..... tarih ve saat ..... sularında tutulan itfaiye raporundan mandıra+bina çatısında yangının başladığı ve zarar tespiti yapıldığı,

Yangının ihbarının saat ..... sularında alındığı, raporda yangının kopan elektrik tellerinden kaynaklandığını, yangın nedeniyle oluşan zararın; mandıra ile bitişik konutun kullanılmaz olduğu, bina içinde bulunan .... adet yem kırma makinesi,

..... yonca balyası ve ..... saman balyası ile bina dışında ..... saman balyası olmak üzere yandığı tespit edilmiştir. (Resim-1-2)

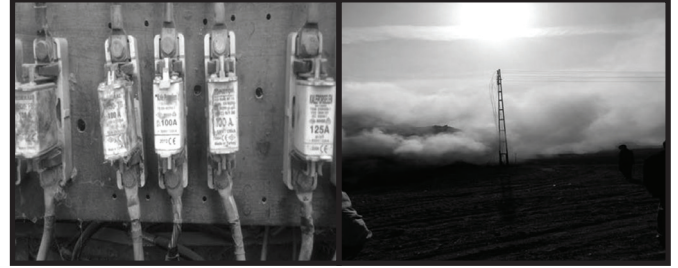
**3-** T.C. .... Kaymakamlığı İlçe Emniyet Müdürlüğü Polis Merkezi Amirliğinin ..... tarih ve ..... sayılı Tahkikat evrakında ifadeleri olan Şüpheli .....'ın ifadesinde; ..... A.Ş. .... İşletmesinde teknisyen olarak çalıştığı ve koordinatör yardımcısı sorumluluğu olduğunu, ..... tarih saat ..... sularında ..... Mahallesi ..... mevkii yangı çıktığı ve elektriklerin acil kesilmesi gerektiği ihbarı aldıklarını, yangın bölgesini besleyen transformatöre gittiklerini ve panodaki yangın bölgesini besleyen 3 adet sigortanın attığını gördüğünü, 3 adet sigortanın fotoğraflarını çekip Polis Karakoluna teslim ettiğini, sigortaların atmış olması nedeniyle bölgenin elektriğinin kesik olduğu, yangın bölgesine gittiğinde ise samanlık ile saman balyaların yanmış olduğunu, .....'a ait **AG Hattı 5 adet iletkenin yangından dolayı kopup saman balyaları üzerine düştüğünü gördüğünü, kopan**

**iletkenlerin yangın sıcaklığının iletkenlere verdiği sıcaklıktan dolayı koparak düştüğünü, Ayrıca elektrik kablolarının kopmasının mümkün olmadığını, kablo kopsa bile toprak teması sonucunda ilk anda sigortanın atarak yangın veya elektrik çarplıma olayının önüne geçildiğini, ihmallerinin söz konusu olmadığını ve hattın bakımlarını zamanında yaptıklarını belirtmiştir. (Resim-3-4)**

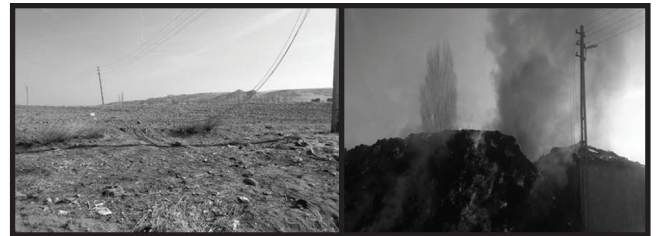
**4-**..... Personelleri ..... ile .....'ın ..... tarihli olay ile ilgili tutanağında; İfaiye'den gelen yangın ihbarı üzerine ekiplerin **hemen bölgenin enerjilendirildiği transformatöre intikal ettikleri ve bölgeye giden Alçak Gerilim (AG) Sigortalarının tamamen attığının, yangın mahallinde 5 adet iletkenin enerjisiz şekilde yerde durduğunu, yere düşen iletkenlerin altına yığılı saman balyalarının iletkenlerle olan mesafesinin yaklaşık 1 metre olduğunu, görgü tanığının ifadesine göre yangının il önce çatıda çıkıp saman balyalarına sıçradığını, çatı ile AG direk arası mesafenin 3 metre olduğu, ayrıca aboneyi besleyen kablonun çatıdan geçtiğini, ekiplerce abone kablosununda koptuğu ekiplerce tespit edildiğini ve resim çekilerek tutanağa eklendiği belirtmektedir. (Resim-5-6)**

**b- Yangının; Resim-5-6'dan anlaşıldığı üzere enerjinin geliş yönünden başladığı, bu nedenle de korumada kullanılan 100 Amper NH Tipi gl/Gg sigortaların 5 saniye gibi bir sürede devrenin enerjisini kesebileceği dikkate**

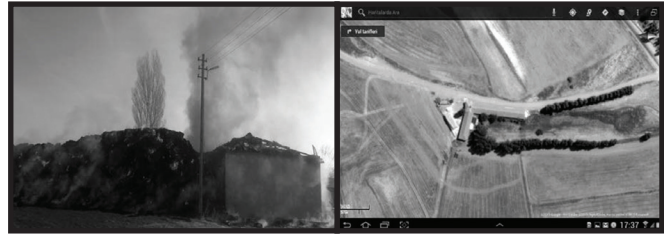
a- Demir+Beton direkli ve 3Pansy+2Rosse Alimünyum iletkenli olarak tesis edilmiş olan AG Şebekesi; Yozgat ili ve ilçeleri 3.buz yükü bölgesinde olup, tesislerin 3.buz yükü bölgesi koşullarına göre projelendirilir ve montajları yapılmalıdır.

Ayrıca da **üçüncü şahıs arsalarından rızaları alınmaksızın hatlar geçirilmemelidir. (Resim-9-10)**

Demir direk 10I tipi, beton direk ise Simel tipi beton direk olup, **iki direk arası mesafenin gerekli emniyet koşullarının sağlanabilmesi için 3.buz yükü bölgesi koşullarına göre maximum 50 metre ve faz iletkenleri arası mesafenin ise 0,40 metre** olmalıdır.

Ancak; mahallinde **iki direk arası mesafenin şerit metre ile yapılan ölçüm sonucu 51,50 metre** olduğu tespit edilmiştir. **Bu durumun 3.buz yükü bölgesi koşullarına uymadığından iletkenlerin 3.buz yükü veya rüzgar yükleri nedeniyle iletkenler cer (gerilme) yönünden uygun olmayacağından iletkenlerde kopma oluşacaktır.**

Ayrıca, **50 metre üzerindeki mesafeler için direk ve travers boylarını hesaplanması yapılarak iletken sehimlerinin ve faz iletken aralıkları eşit** yapılması gerekirken, tesis 50 metre mesafedeki koşullara göre montaj edildiğinden rüzgarın etkisiyle **iletkenlerin salınım ve faz iletken aralıkları eşit** yapılmamasından dolayı birbirleriyle teması söz konusu olacağı ve iletkenler arası kısa devreye bağlı arklardan dolayı mekanik zorlanma yönünde zayıflama olacak ve iletken koparak zorlamanın etkisiyle **sıçrama yapacaktır.**

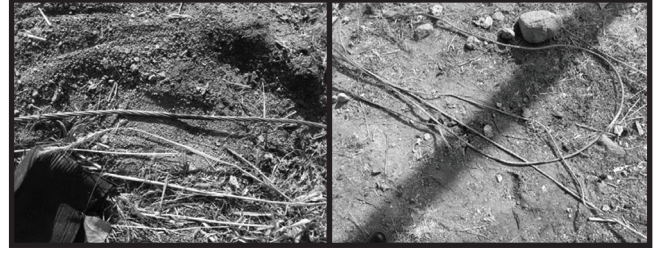
Olay yerinde; AG Şebekesine ait **Pansy ve Rosse iletkenler** tespit edilmiş ve bunlardan tarafımcıca birer parça alınmıştır. (Ek-1)

Bu iletkenlerde **birden fazla elektrik ark izlerine rastlanmıştır. (Resim-11-12)**

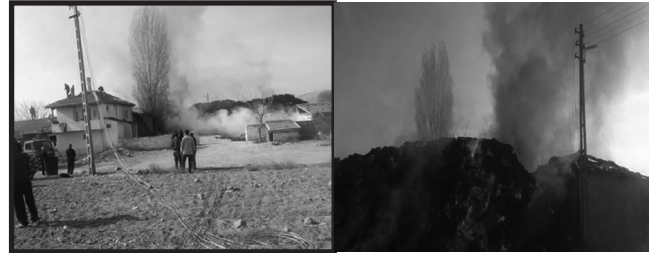
Elektrik Tesislerinde Topraklamalar Yönetmeliği Ek-B Topraklama İletkenlerinin ve Topraklayıcıların Akım Taşıma Kapasitelerinin hesaplanması koşullarına göre olay yerinde **iletkenler arası temas nedeniyle oluşacak kısa süreli kısa devre akımda (arklar) sonucu;** Transformator (34,5/0,4 kV 100 kVA) ve tesisin karakteristikleri (3Pansy+2Rosse ve 480 m.) dikkate alınarak yapılan hesaplamalarda; **faz-nötr arızası halinde, 300 Amper kısa süreli kısa devre akımda iletkenlerde 130 derece sıcaklık meydana gelecek veya 3 faz arızası halinde ise 560 Amper kısa süreli kısa devre akımda iletkenlerin sıcaklığı 657 derece sıcaklık meydana gelebilecek olup, her iki durumda da oluşan arklar nedeniyle sıcak ark parçaları yere düşerek kuru saman paçalarıyla temas ederek yangın çıkarabilecektir. Yada iletken veya iletkenlerin koparak yere düşmesi ve bu sıcaklıklarda kuru saman paçalarıyla temas etmesi halinde enerji kesilmiş (Sigortala atmış) olsa bile, iletkenler hemen soğumayacak ve yangını başlatacaktır. (Resim-13-14)**

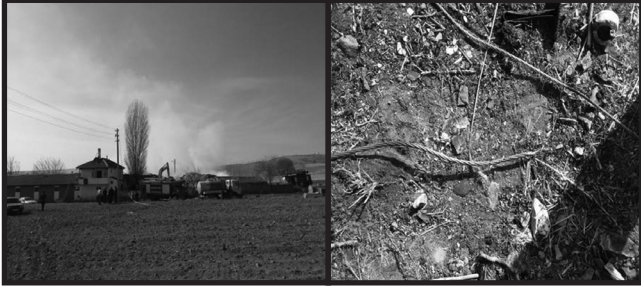
Yine; Tanık .....'un ..... tarihli ifadesinde; ..... tarih saat ..... sularında mandıraya geldiğini ve samanlık çatısı üzerinden geçen .....'ne ait **elektrik tellerinin rüzgardan dolayı birbirine sürterek kıvılcım çıkardığı,** Tanık .....'un ..... tarihli ifadesinde; ..... tarih

saat ..... sularında pancar işi ile uğraştığı esnada **bir çatırtı sesi duyduğunu, mandıraya doğru döndüğünde üç-dört elektrik telinin koptuğunu ve tellerden kıvılcım çıktığını gördüğünü belirttiği ifadelerinden de anlaşılacağı gibi, iletkenlerin ve direk ara mesafesinin yönetmeliklere uygun montaj edilmediğinden ve işletilmediğinden sürekli ark meydana geldiğinden, ark parçalarından ve iletken veya iletkenlerin koparak yangına neden olduğu kanaatine varılmıştır. (Resim-15-16)**

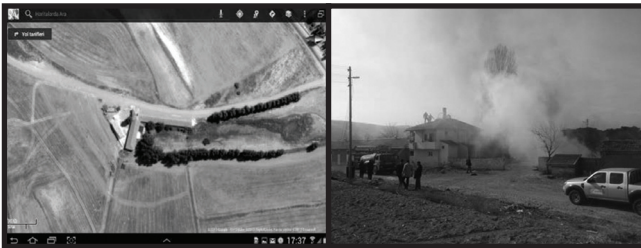
Ayrıca; **AG Şebekesi mandıra sahasından geçirildiği bilindiği halde, AG Şebekesi iletkenleri altına emniyet mesafesini ihlal edecek şekilde ve kolayca bir arkten yangına neden olabilecek saman balyalarının yığılmasına izin verildiği, ilgili .....'ye bağlı İşletmece gerekli kontrol ve denetlemeler yapılarak mandıra sahasında yığılı saman balyalarının kaldırılması hakkında mandıra sahibi uyarılmayarak önlem alınmamıştır. (Resim-17-18)**

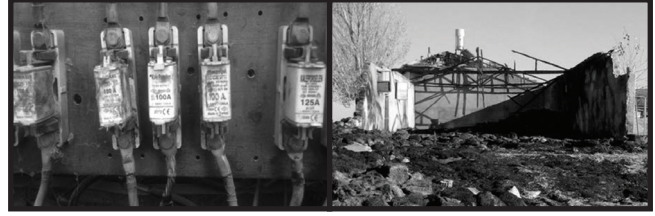
**alındığında da, bu sürenin yangının başlaması için yeter süre olduğu düşünülmektedir. (Resim-19-20)**

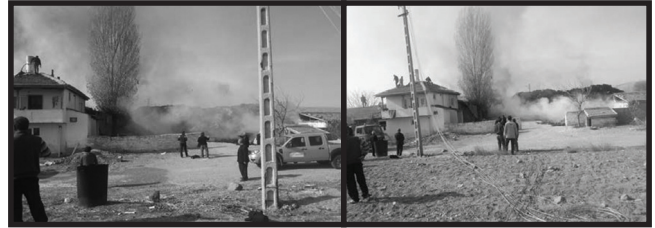
Şu andaki durumda da **iletkenlerin eklerinin yönetmeliklere uygun yapılmadığı (örülerek) ve tehlikenin devam ettiği görülmüştür.**

Elektrik Kuvvetli Akım Tesisleri Yönetmeliği: Madde 43 - a) Çıplak iletkenler: Lehim ve kaynakla ek yapılmamalıdır. Ekler iyi bir iletkenlik ve sürekli bir sağlamlık sağlamalıdır. **Alüminyum iletkenler örülerek ek yapılamaz. (Resim-21-22)**

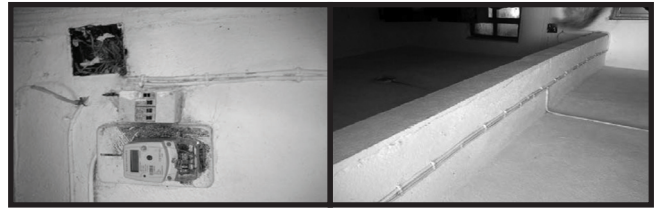
**c- Mandıranın elektrik iç tesisatı tarafımcı incelenmiş olup, ölçü ve koruma devresinde (sayaçta, sigortalarda) ve besleme kablosunda bina içinde kalan kısımda herhangi bir yanma, yaralanma v.b gibi olumsuzluk olmadığı, (Resim-23-24)**

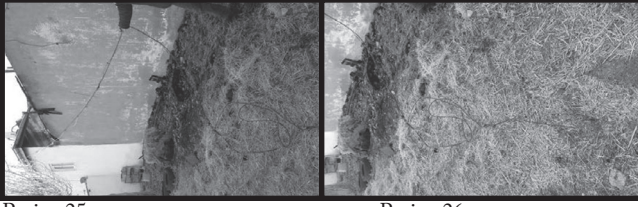
Ancak; **enerji alınan direk ile bina dışında kalan kısmında antigron kablonun 101 Demir direktan başlayarak binaya doğru yandığı, bundanda yangının enerjinin geliş yönünden başladığı tespit edilmiş ve anlaşılmıştır. (Resim-25-26)**

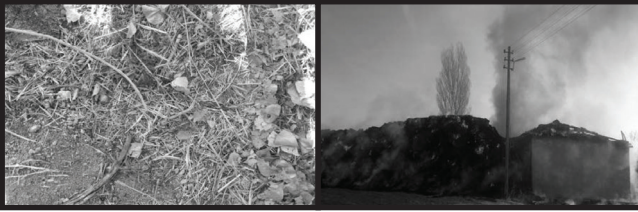
**Buda yangının; AG Şebekesinde iletkenlerin sürekli bir birine temas ederek çıkan elektrik ark parçalarının yere ve saman balyaları üzerine düşmesiyle enerjinin geliş yönünde başladığını, iletkenlerin kopmasının ise arkın devam etmesi sonucu, iletkende sıcaklığın ve mekanik zorlanmanın artırması nedeniyle ark noktalarından iletkenlerin koptuğu anlaşılmıştır.(Resim-27-28)**

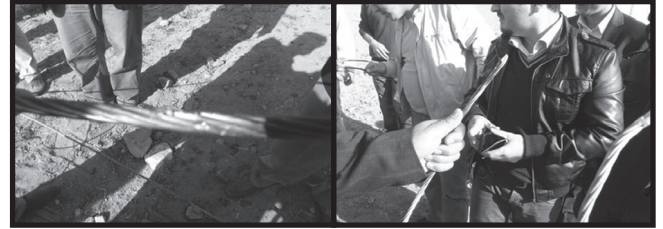
Bu nedenle de; Kopan iletkenlerin, T.C. .... Kaymakamlığı İlçe Emniyet Müdürlüğü Polis Merkezi Amirliğinin ..... tarih ve ..... sayılı Tahkikat evrakında Şüpheli ..... A.Ş. .... İşletmesinde teknisyen olarak çalışan .....'ın ifadesinde; .....'a ait **AG Hattı 5 adet iletkenin yangından dolayı kopup**, saman balyaları üzerine düştüğünü gördüğünü, kopan iletkenlerin **yangın sıcaklığının iletkenlere verdiği sıcaklıktan dolayı koparak düştüğünü, Ayrıca elektrik kablolarının kopmasının mümkün olmadığını,**

kablo kopsa bile toprak teması sonucunda ilk anda **sigortanın atarak yangın veya elektrik çarpması olayının önüne geçildiğini, ihmallerinin söz konusu olmadığını ve hattın bakımlarını zamanında yaptıkları, görüşlerine yukarıda açıkladığım tespitler ve görüşlerim nedeniyle katılmadığımı belirterek, yangına iletkenler arası oluşan ark parçalarının yere düşmesi ve kuru saman parçalarını tutuşturması ve iletkenlerinde elektrik arkının mekanik zorlaması nedeniyle koptuğu görüş ve kanaatindeyim. (Resim-31-32)**
