# ENERJİ KALİTESİ İZLEME SİSTEMİ İLE KAYSERİ ve CİVARI ELEKTRİK T.A.Ş. DAĞITIM SİSTEMİNDE ARIZA ANALİZİ

**Kayseri ve Cıvırı Elektrik T.A.Ş.**

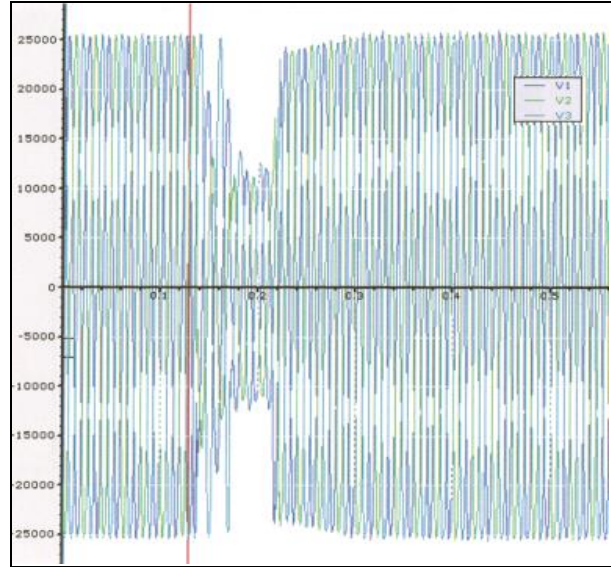
Şekil1.Orta Anadolu Gerilim Dalga Şekli

milli saniyeler mertebesinde zaman aralığı farkı ile arıza noktasına coğrafi olarak en yakın olan ( 3.8 km ) ve aynı 31.5 kV hat üzerinde ile Orta Anadolu A.Ş. besleme noktasında gerilim dalga formunda büyük bir çökmeye sebep olmuştur.(Şekil1). Arıza olduğu anda besleme noktasındaki akım değişimide Şekil2 de görülmektedir.

Şekil1 de görüldüğü üzere arıza anında Orta Anadolu A.Ş. enerji besleme noktasında gerilimin etkin değeri 0.1 saniye boyunca (5 tam sinüs dalgası) %50 azalmıştır. Akım dalga formu arızanın başlangıcında maksimum olup arıza sonlarına yakın sönüme uğrayarak, arıza sonunda tamamen sıfıra düşmüştür. Bir otoproduktör olan Orta Anadolu A.Ş. bu arıza nedeniyle ada moduna geçmiş ve dağıtım sisteminden tamamen ayrılmıştır.

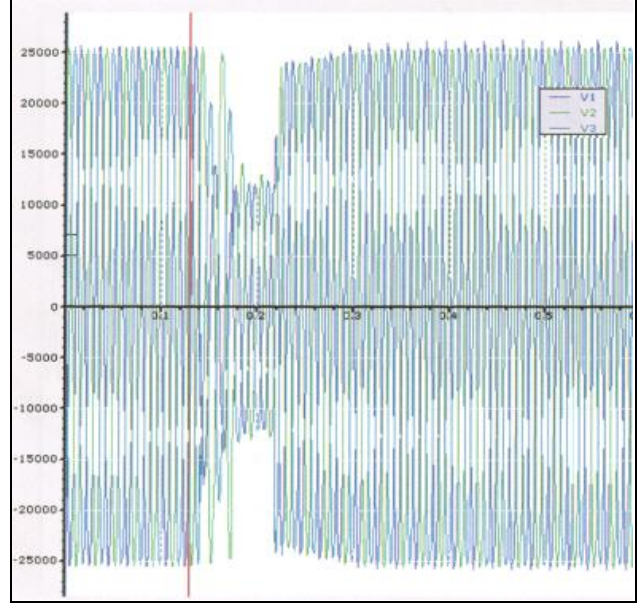
Şekil4. Hilton Oteli Gerilim Dalga Şekli

Aynı 31.5kV barada arıza noktasına 8.1 km uzaklıkta bulunan Hilton Oteli besleme noktasına arızanın etki biçimi Şekil3 ve Şekil4 deki gibidir. Arızadan etkilenme bakımından Orta Anadolu ile benzerlik göstermekte olup gerilimin etkin değeri %50 azalmıştır. Akım arıza süresi boyunca önce yükseliş göstermiş daha sonra düşerek yeniden arıza öncesi ile aynı nominal seviyesine gelmiştir.

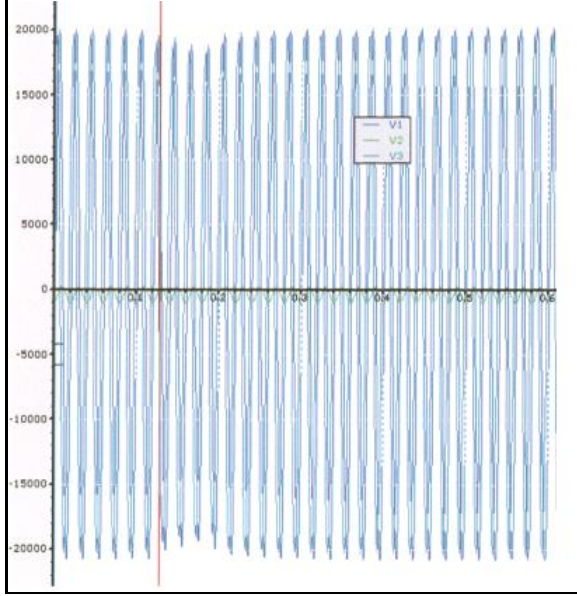
Şekil4. Hasçelik Gerilim Dalga Şekli

gerilim ve akım dalga formu Şekil 5 ve Şekil 6 da görüldüğü gibidir. Gerilimin etkin değerinde %10' luk bir azalma çekilen akımda bununla orantılı küçük bir artış görülmektedir.
