ENH ARIZASI

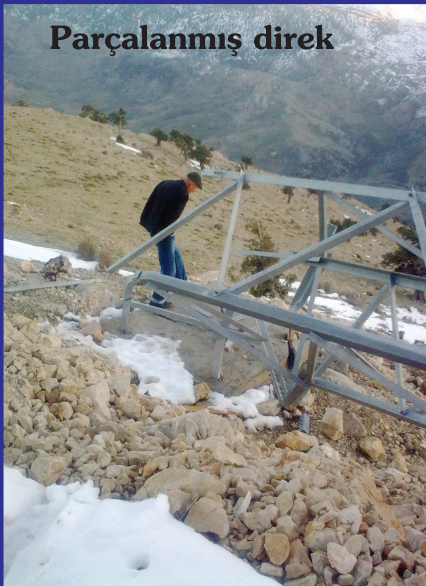
3-Raven iletkenin buz ve rüzgâr yükü ile beraber direkleri aşırı gerdiğine; sonuçta, devrilme, parçalanma ve eğilme olayının ortaya çıktığına karar verdik.

A-Temelleri sağlam direklerin parçalandığı,

Parçalanmış direk

Ekipler, direk temellerini kırıcı ile temizlemeye, diğer bir ekip direkleri temin edilen parçalarla yenilemeye başladı. Havalarda iyi gitmesi sonucu, sistem 13 günde (30-12-2010) devreye alındı.

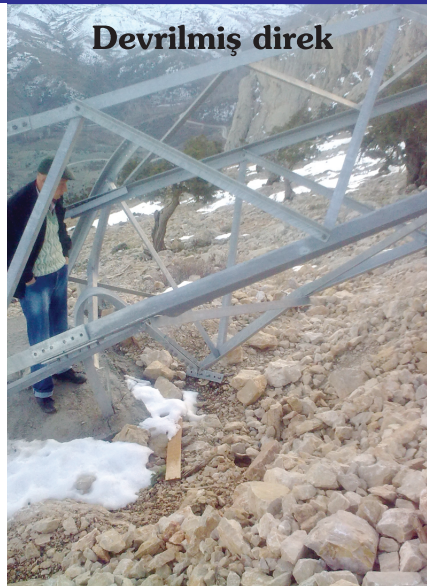
B-Temelleri normal direklerin devrildiğini ya da eğildiğini gördük.

Devrilmiş direk

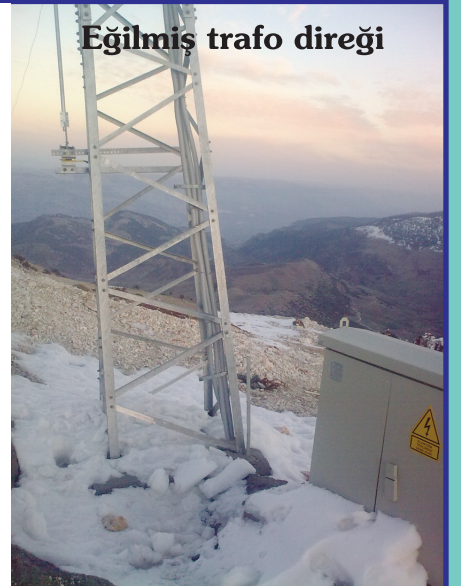
19-12-2010 tarihinde daha önceden planladığım biçimde Ankara'ya gittim. O gün ziyaretlerimi tamamlayıp, 20-12-2010 tarihinde iş görüşmelerimi yapıp Mersin'e döndüm. Bu arada, Mehmet, "ENH arızası için bir ekip yola çıktı" diye, bilgi verdi. Ekibe telefon ettiğimde, "Dört direk devrilmiş, dört direk kötü eğilmiş, biri trafo direği olmak üzere iki direk hafif yan yatmış" diye, rapor ettiler.

Eğilmiş trafo direği
