Koç Allianz Sigorta A.Ş. Riziko Kontrol ve Yönetim Departmanı

ELEKTRİK NEDENLİ YANGINLARIN İNCELENMESİ ÇALIŞTAYI
26 Aralık 2006

ELEKTRİK KAYNAKLI YANGIN NEDENLERİ

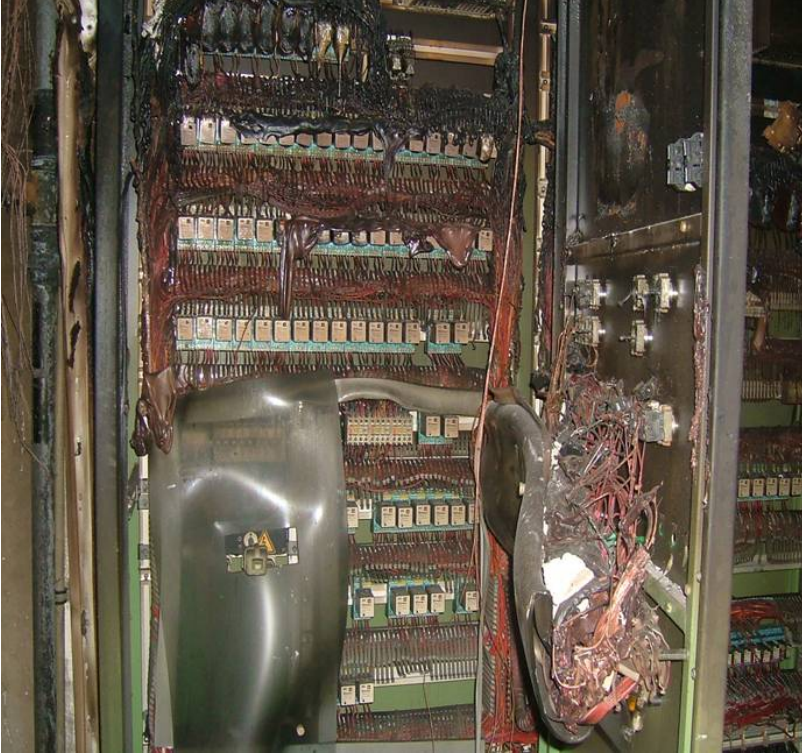
Hatalı Uygulama,

Kompanzasyon panosu önüne depolanan pamuk balyaları tutuşmuş ve yangın tüm fabrikaya yayılmıştır.

Hasar tutarı 6 500 000 milyon YTL

Bu fabrika risk analizi şirketimizce yapılmış ve sigortalanması sakıncalı bulunmuştur.

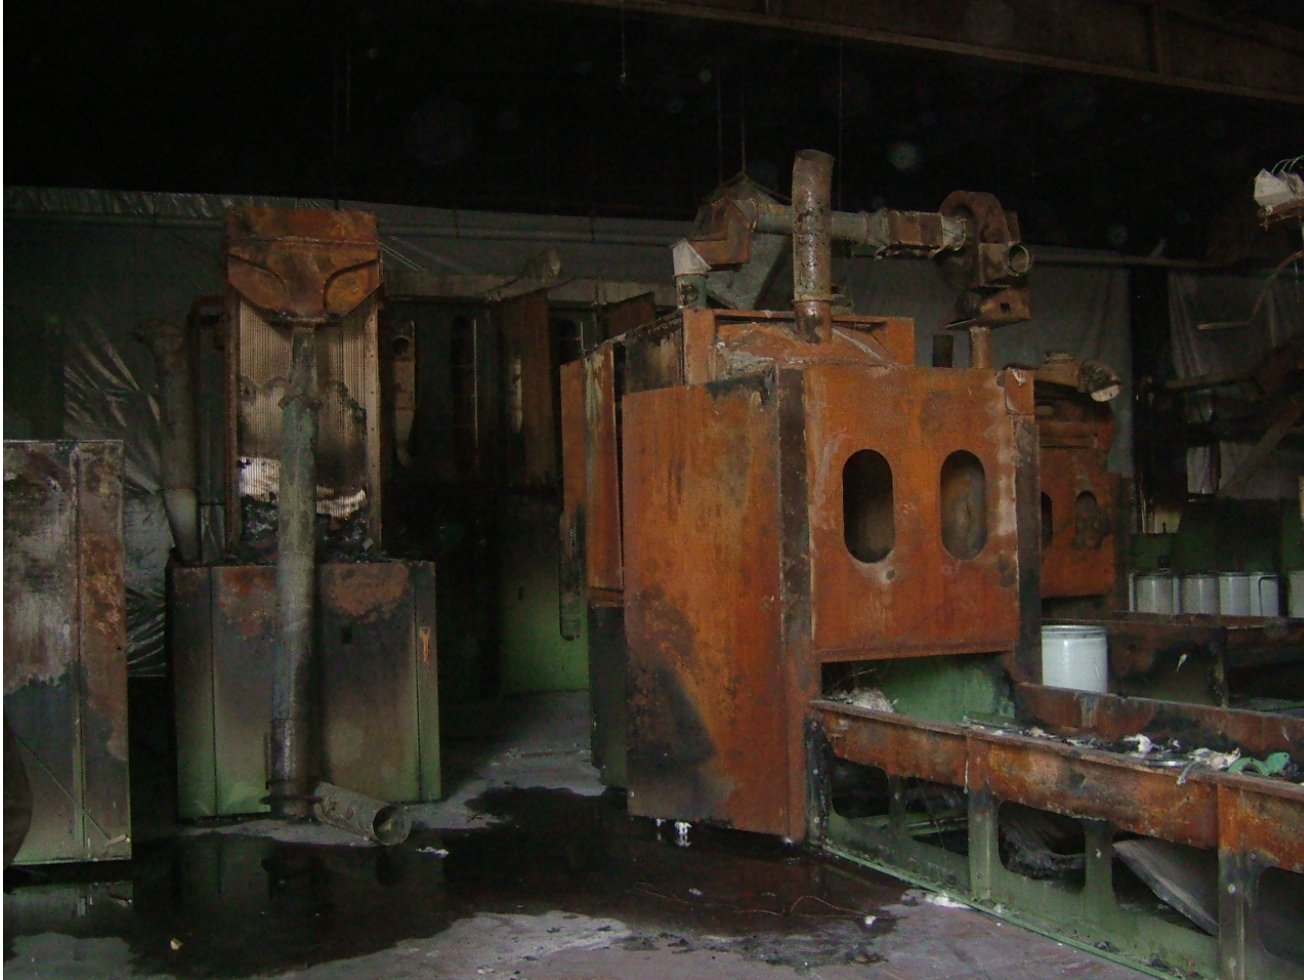
Hasar Örneđi

Kompanzasyon panosu yangını sonrası manzara

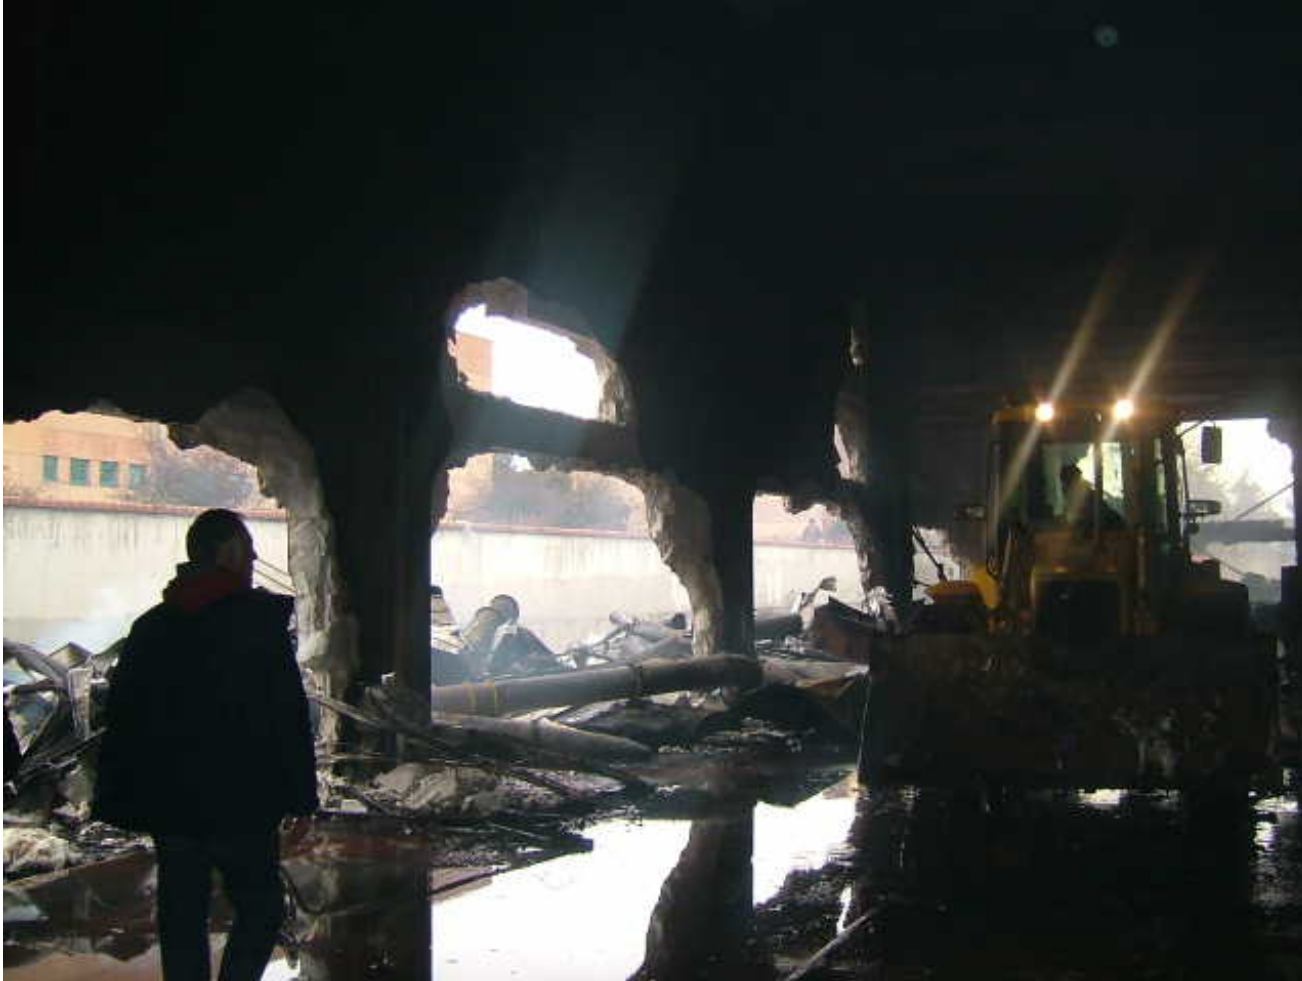
Hasar Örneđi

Kompanzasyon panosu yangını sonrası manzara

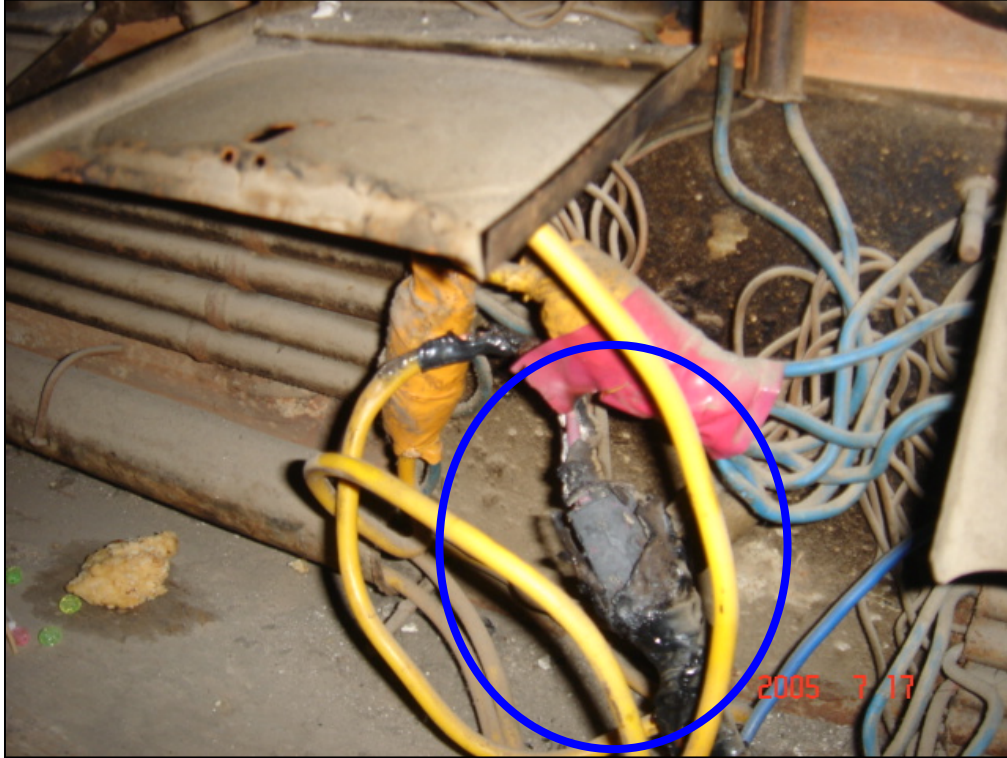
Bakımsız Elektrik Tesisatları

Bina içi elektrik tesisatı; bir ekin yanmış halidir. Tesadüfen görülmüş ve yangın önlenmiştir.

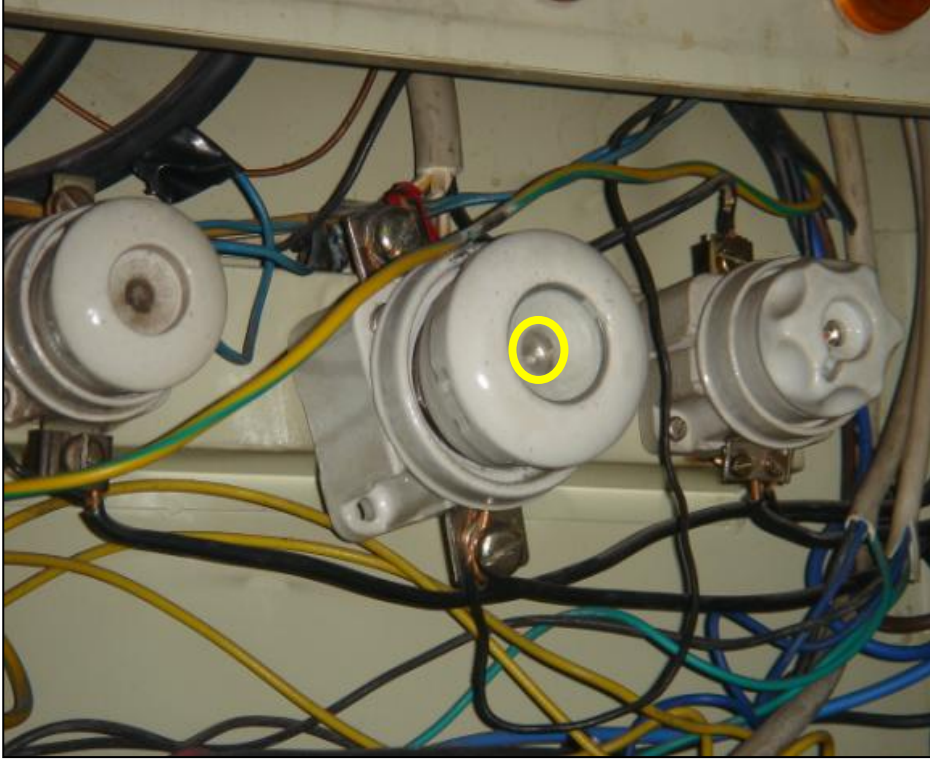
Bakımsız Elektrik Tesisatları

Buşonlu sigortaların orijinal fişeklerinin kullanılmamasının bedeli de yangın olabilir.

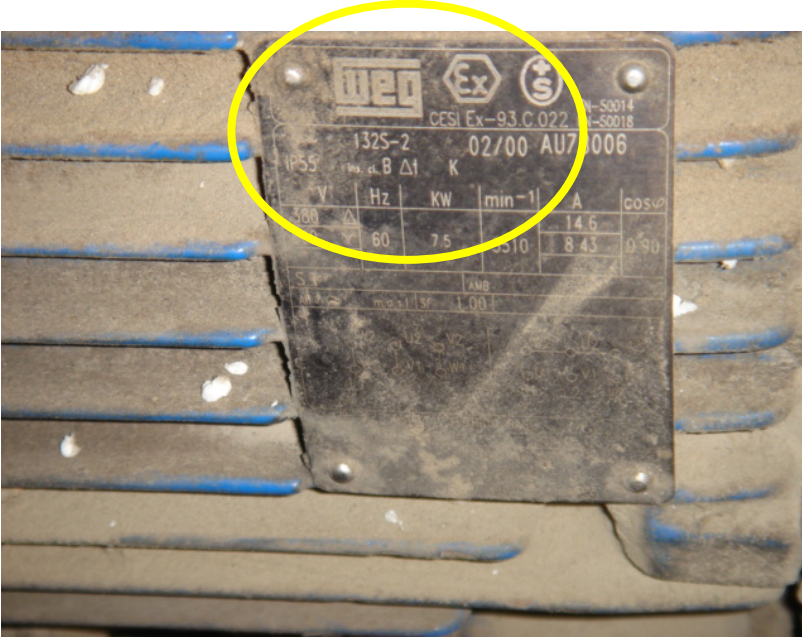
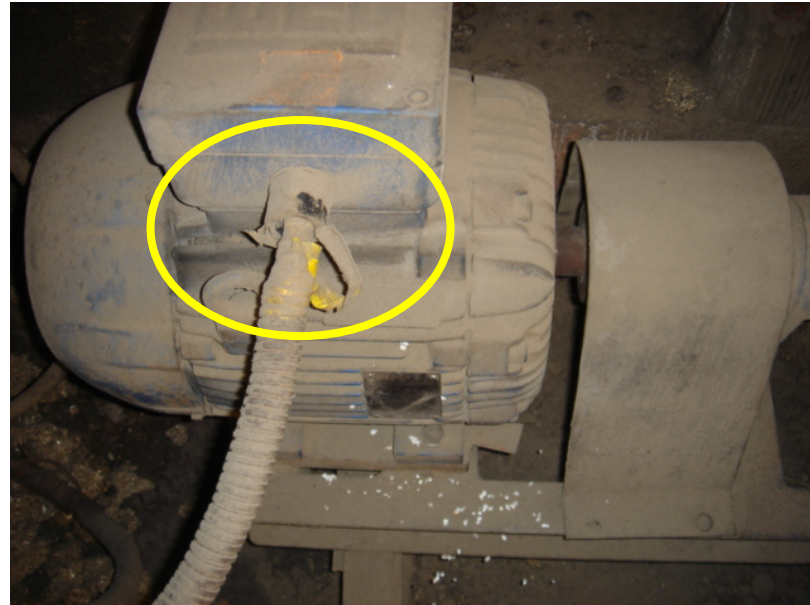
Hatalı Uygulama

Ex – proof motorun kablo girişi

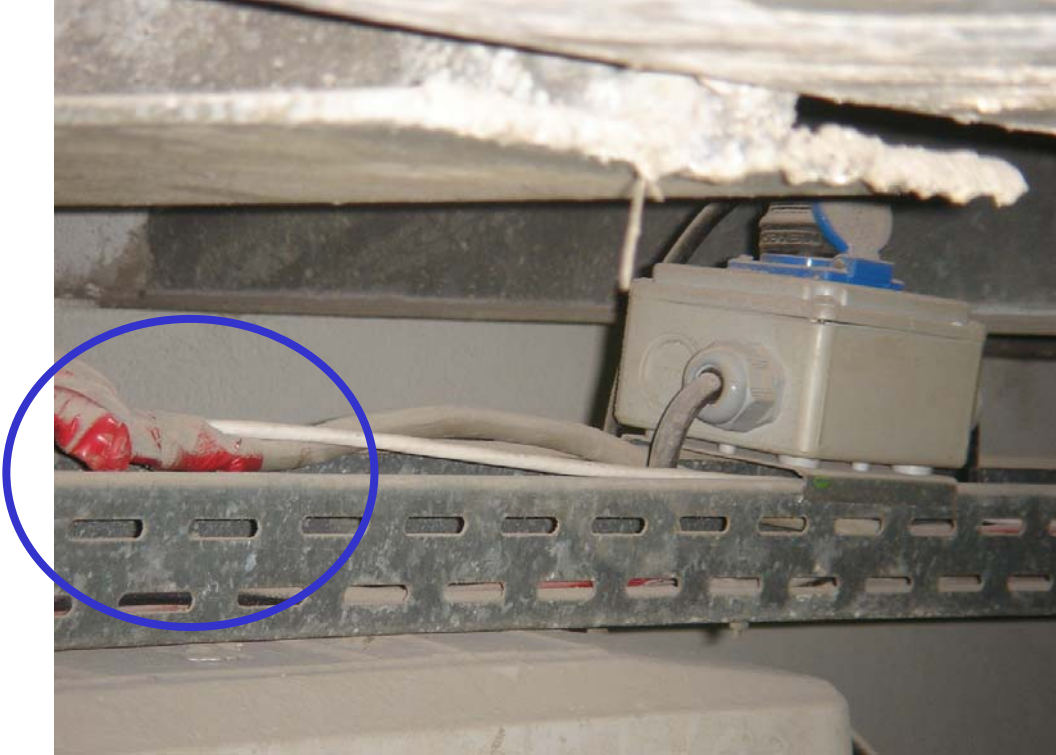
Hatalı Uygulama

Buat içinde yapılmamış ek.
Hemen üzerinde strafor
mevcuttur. Yangın sebebidir.

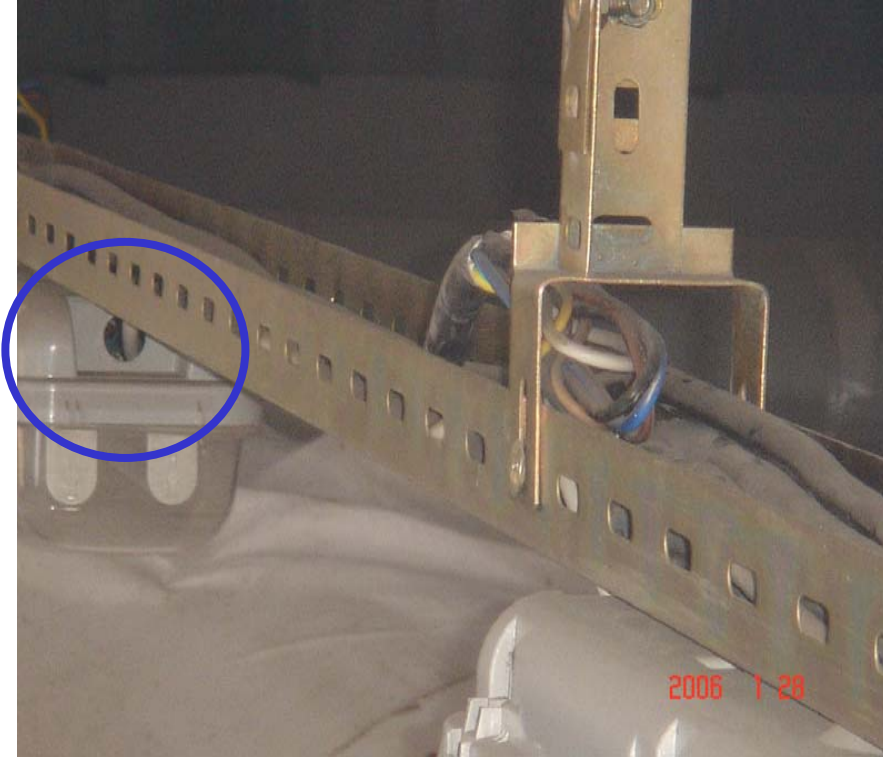
Hatalı Uygulama

Aydınlatma armatüründe rekor kullanılmaması ve kablo ekinin buat içinde olmaması hemen aşağıdaki kağıt emteasının yanma riskini arttırmaktadır.

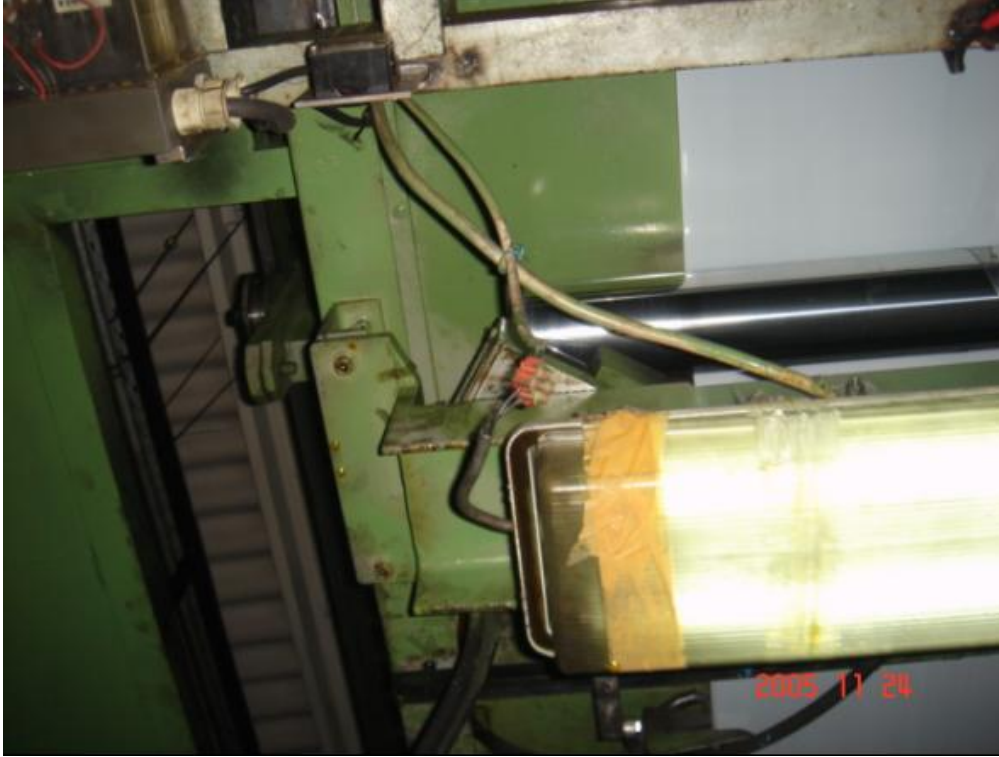
Hatalı Uygulama

Tesisat bakımsızlık nedeniyle ex – proof özelliğini kaybetmiştir.

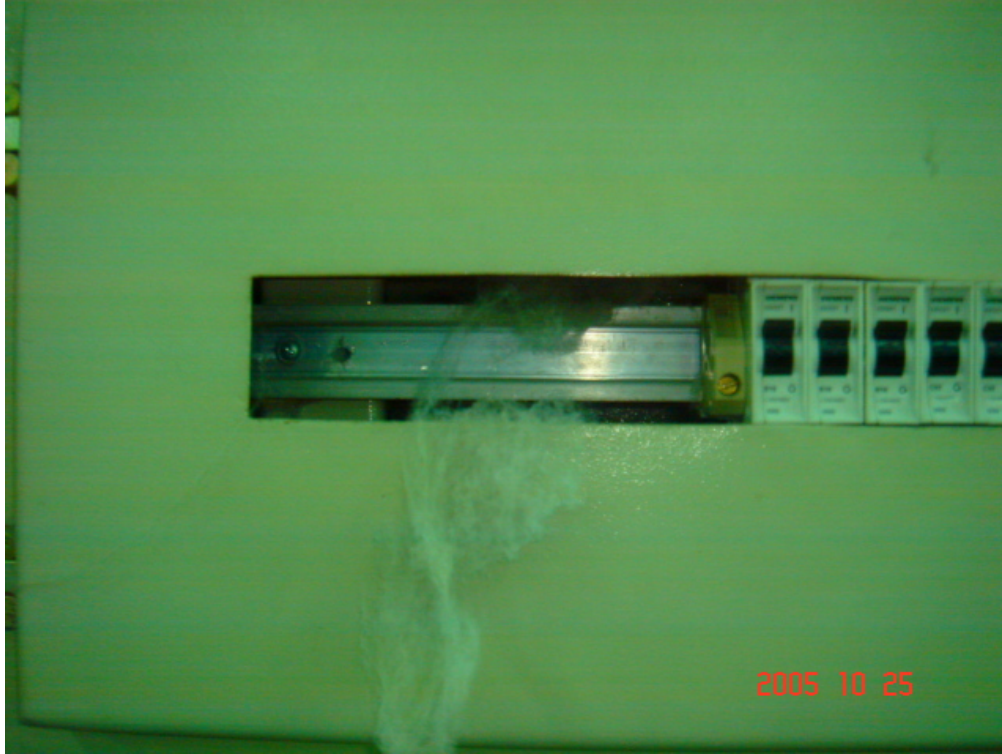
Açık Pano Kapakları

Elyaf ile faaliyet gösteren bir işletmede görülen bir yanlışlık :

Elyaf sigorta panosu içinde birkmekte olup sonrası kaçınılmaz yangındır. Bu açık kısım kapalı olmak zorundadır.

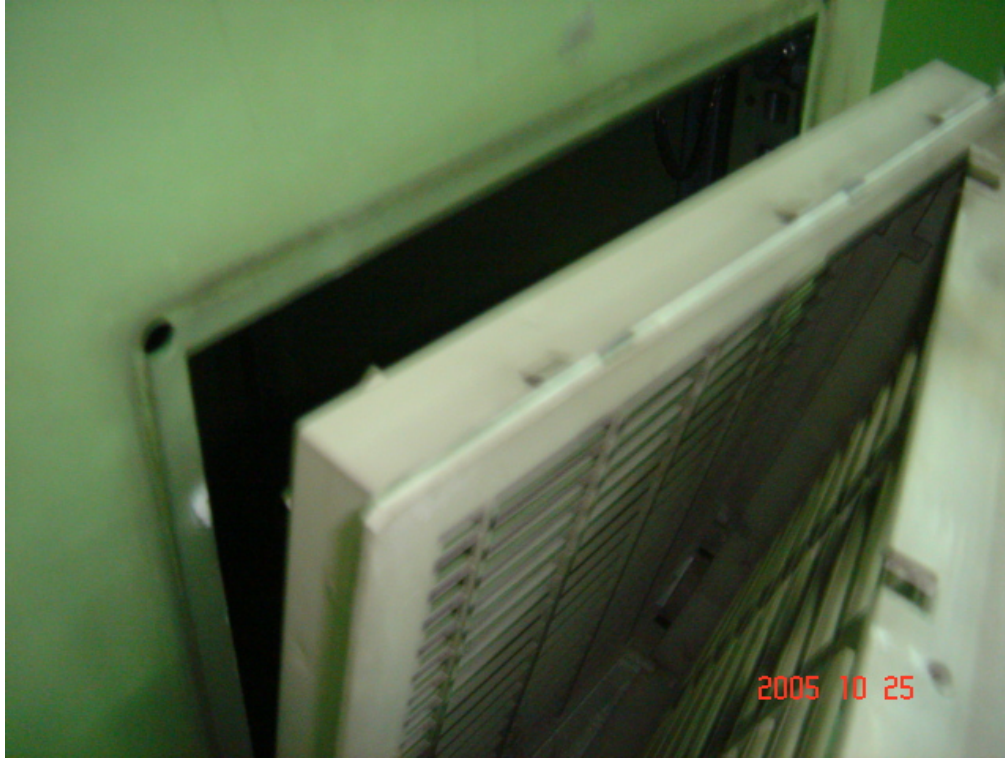
Kullanım Hatası

Yoğun elyaf
bulunan ortamda
havalandırma
kapağı açık tutulan
elektrik panosu

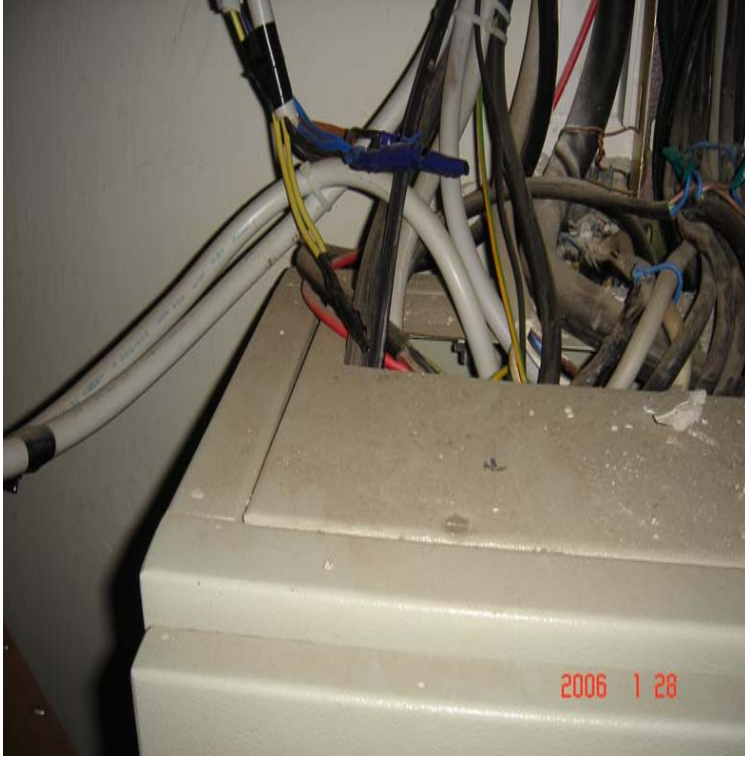
Kullanım Hatası

Pano içinde oluşabilecek bir yanma panodaki yarıktan alacağı oksijenden beslenerek büyüyecektir ve panoya giren kablolar yanacaktır.

Pano kablo girişleri rekorlar ile yapılmalıdır.

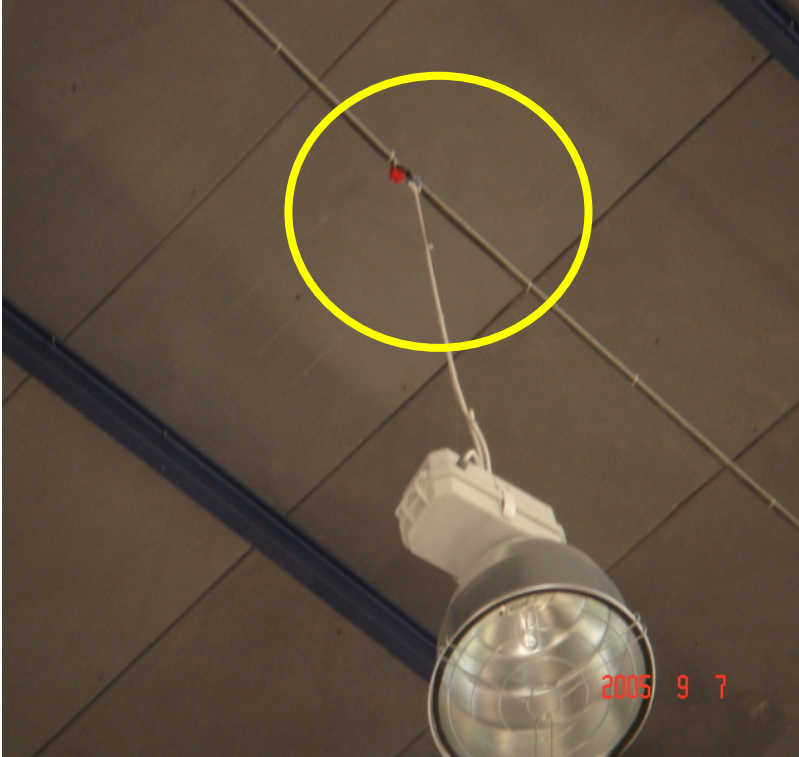
Kullanım Hatası

Elektrik Tesisatı ekleri yönetmeliklere göre buatlar içinde yapılmalıdır. Bu görüntü büyük bir depo içi olup, yangını ağır parasal kayıplara sebep olacaktır.

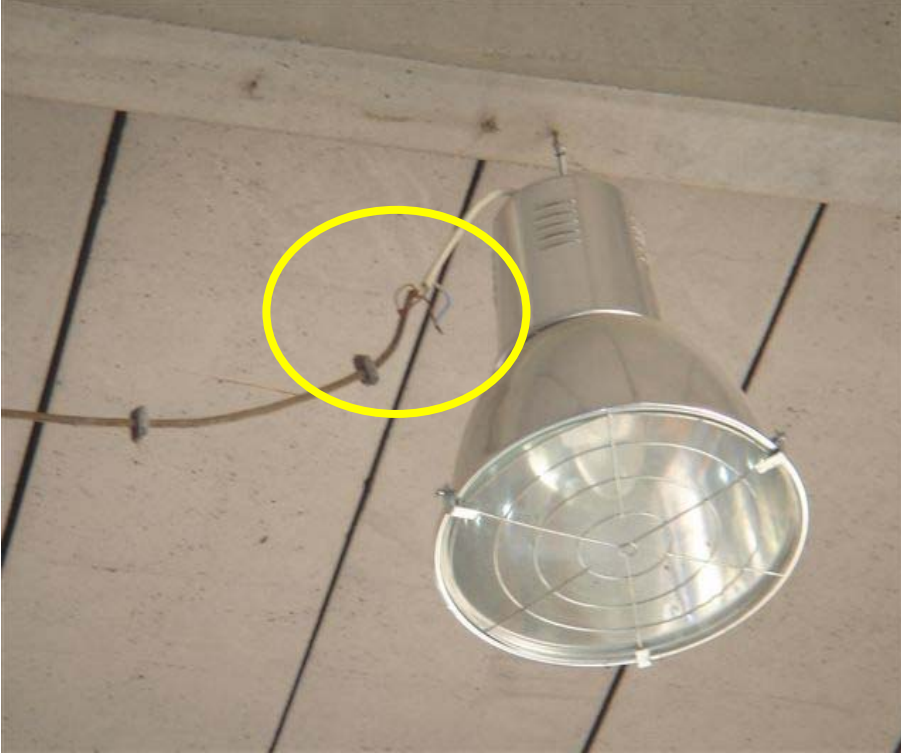
Kullanım Hatası

Parasal değerin yüksek olduğu depolarda dikkat edilmesi gereken bir konudur.

Armatürler cam ve tel korumalar ile ayrıca koruma altına alınmalıdır.

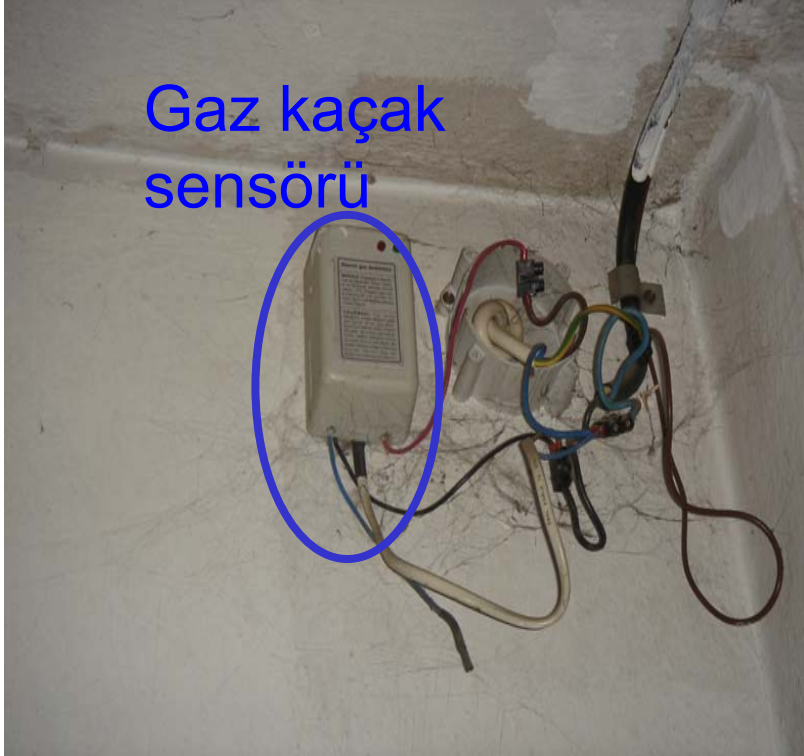
Hatalı Uygulama

Aksi taktirde infilak yaşanabilir.

Gaz kaçak sensörleri tesisatları da ex –proof tesisat olarak yapılacaktır.

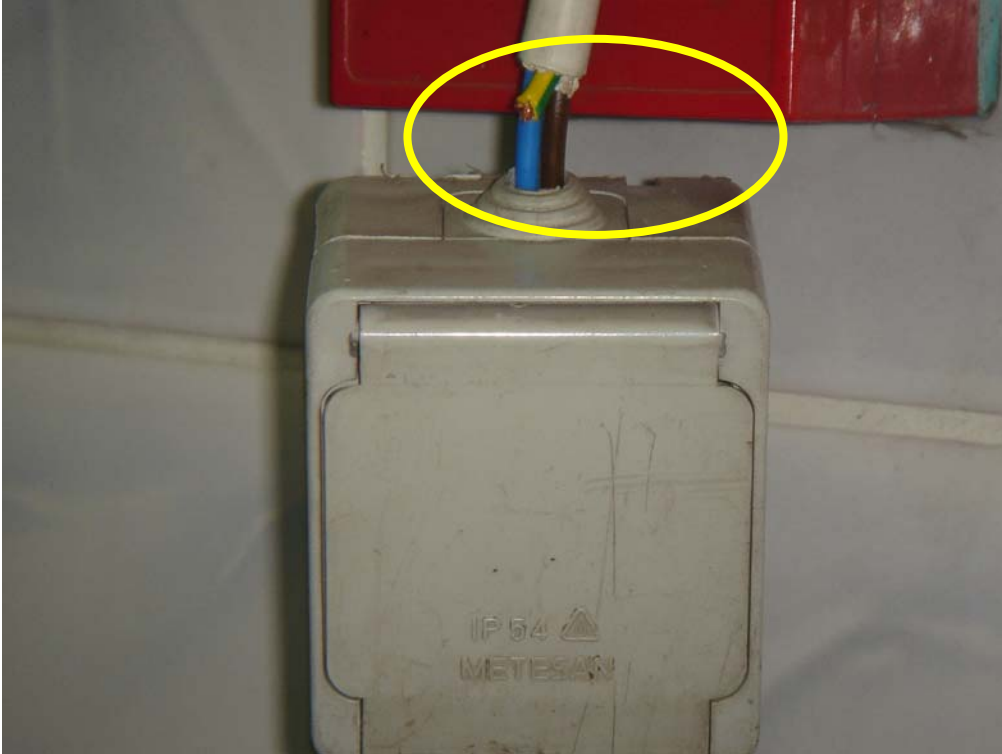
Hatalı Uygulama

Toprak iletkeni
bağlanmamış topraklı priz
can güvenliği sağlayamaz

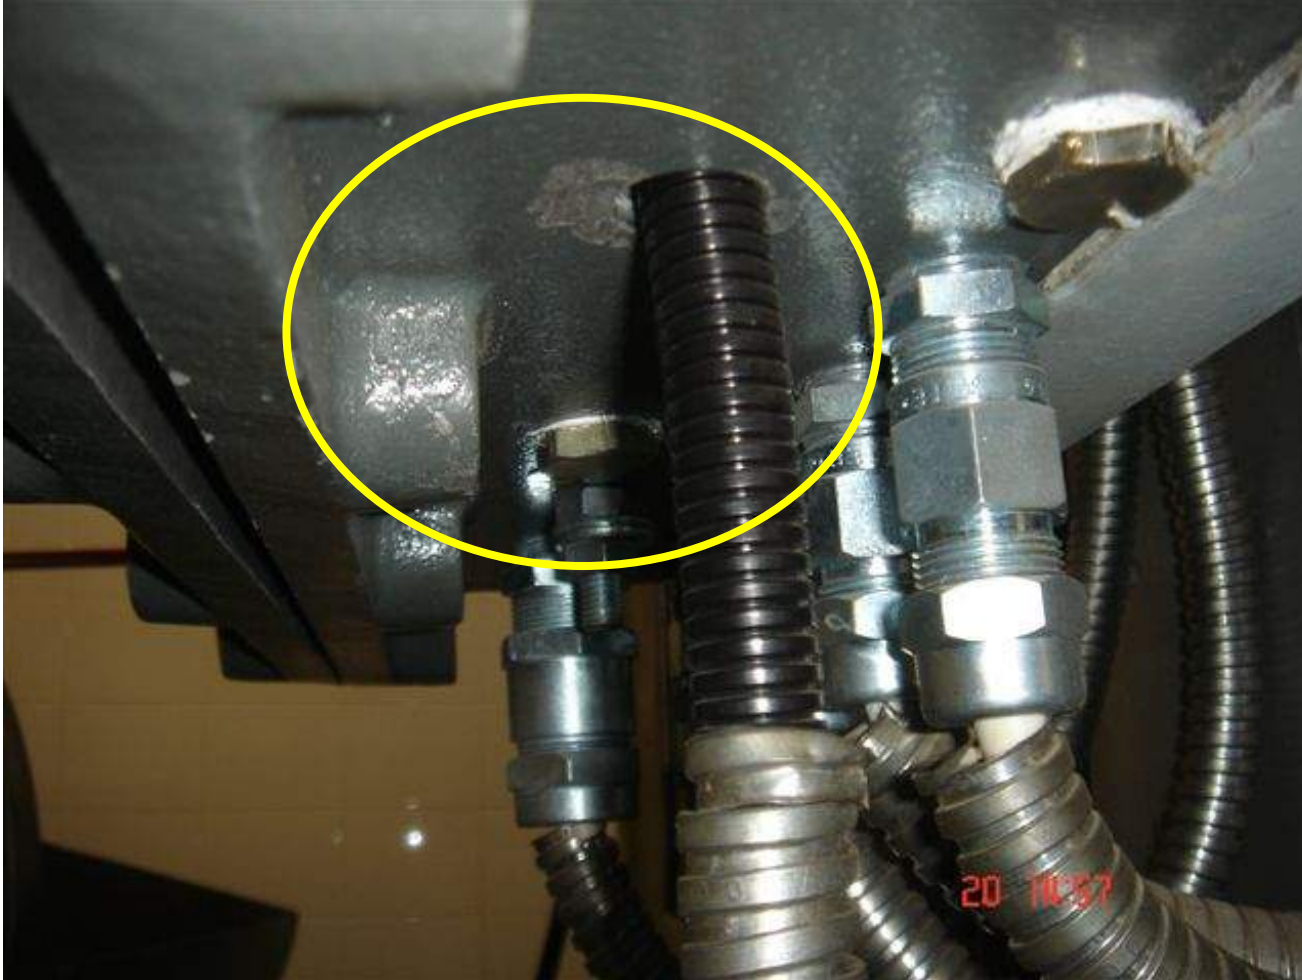
Hatalı Uygulama,

Ex-Proof panoya yangın sonrası ilave edilen ex-proof pano kablo girişi

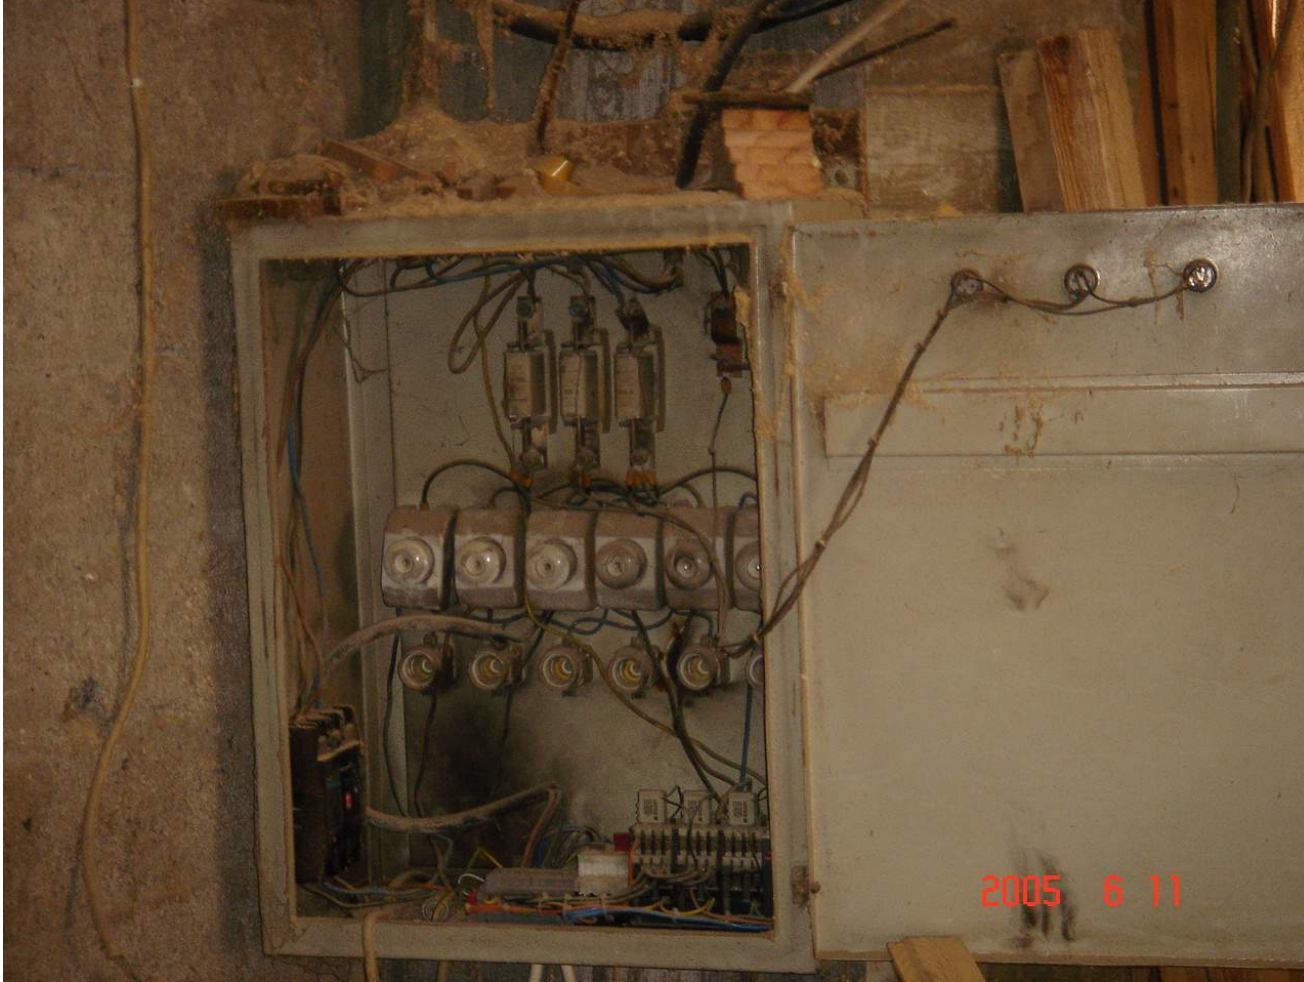
Hatalı Uygulama,

Daha öncede yanmış bir kereste fabrikası elektrik panosu.

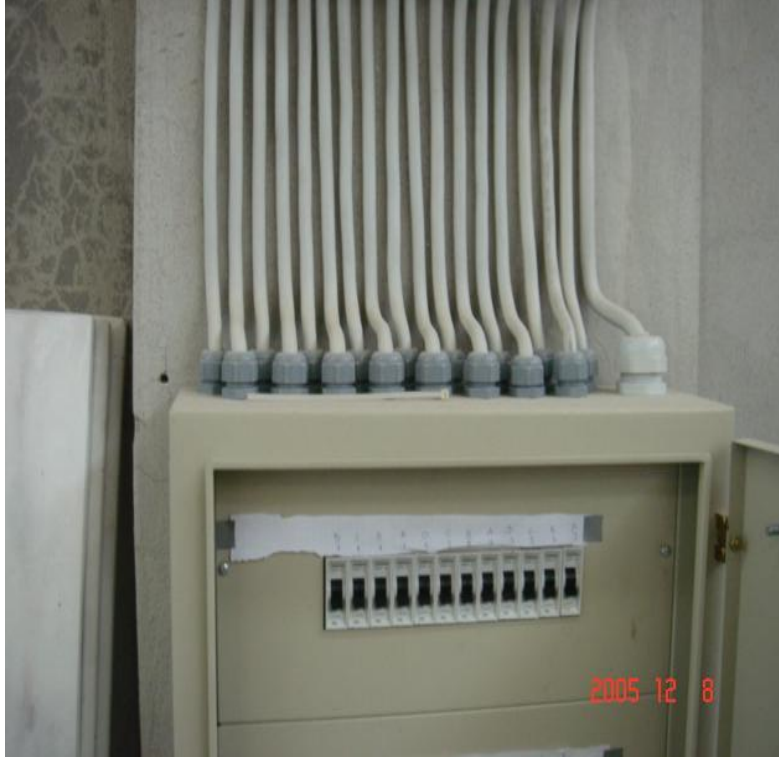
Açık Pano Kapakları

Antigrön tesisatta kablolar panoya uygun rekorlar ile girilmiştir ancak; kapak açık ve contasızdır.

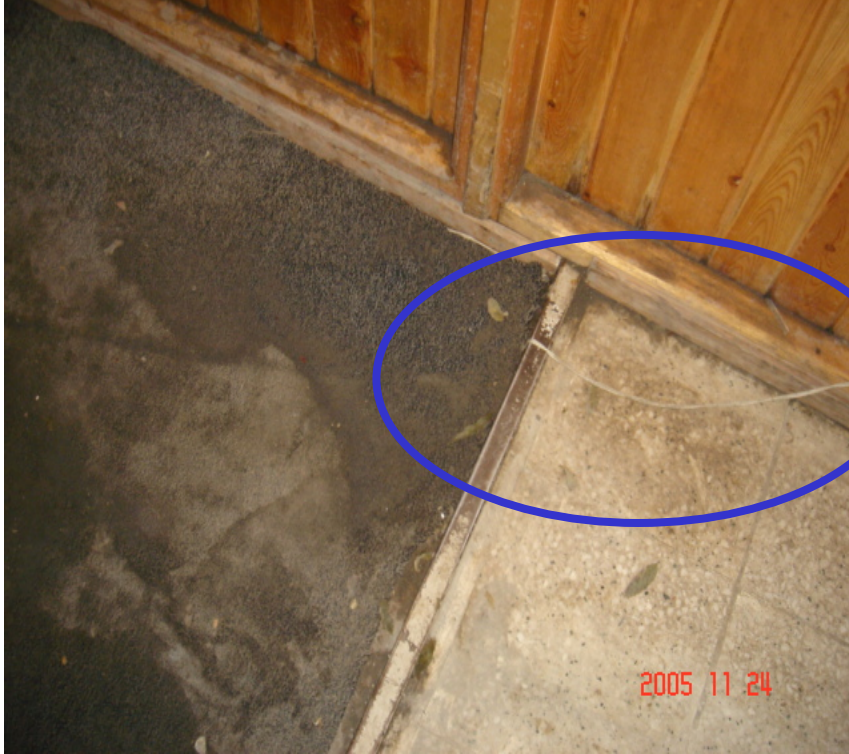
Uzatma kordonları ve getirdikleri,

Halının altına doğru giden 2 x 0.75 kordon yangın adına büyük risk oluşturmaktadır.

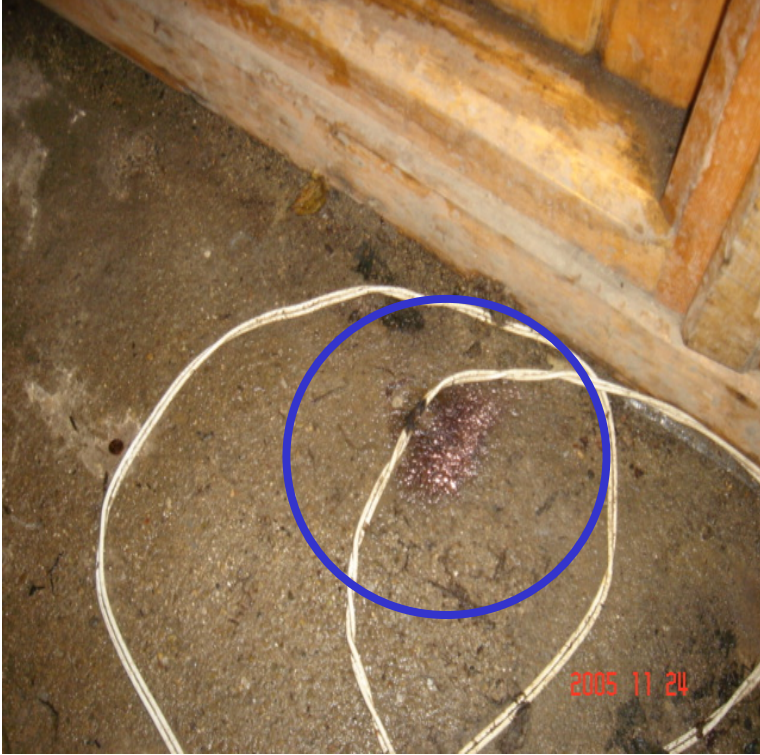
Uzatma kordonları ve getirdikleri,

Kablonun halı altında yanması açık olarak görülmektedir.

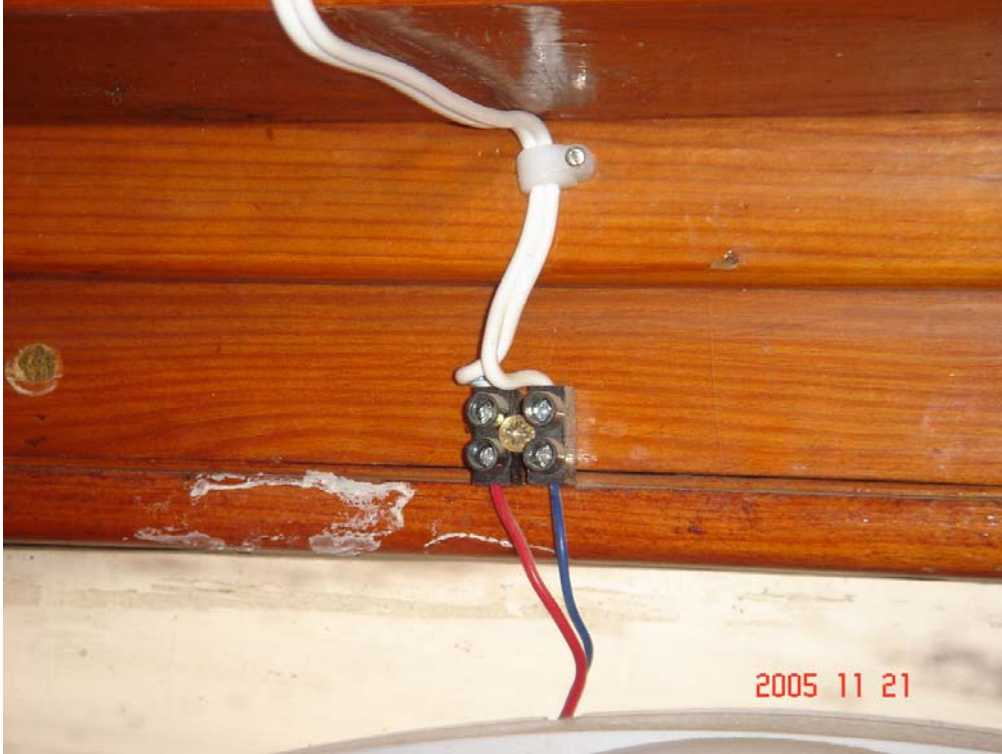
Hatalı Uygulama

Elektrik tesisatının ahşap üzerinde taşınması yangın riskini arttırmaktadır.

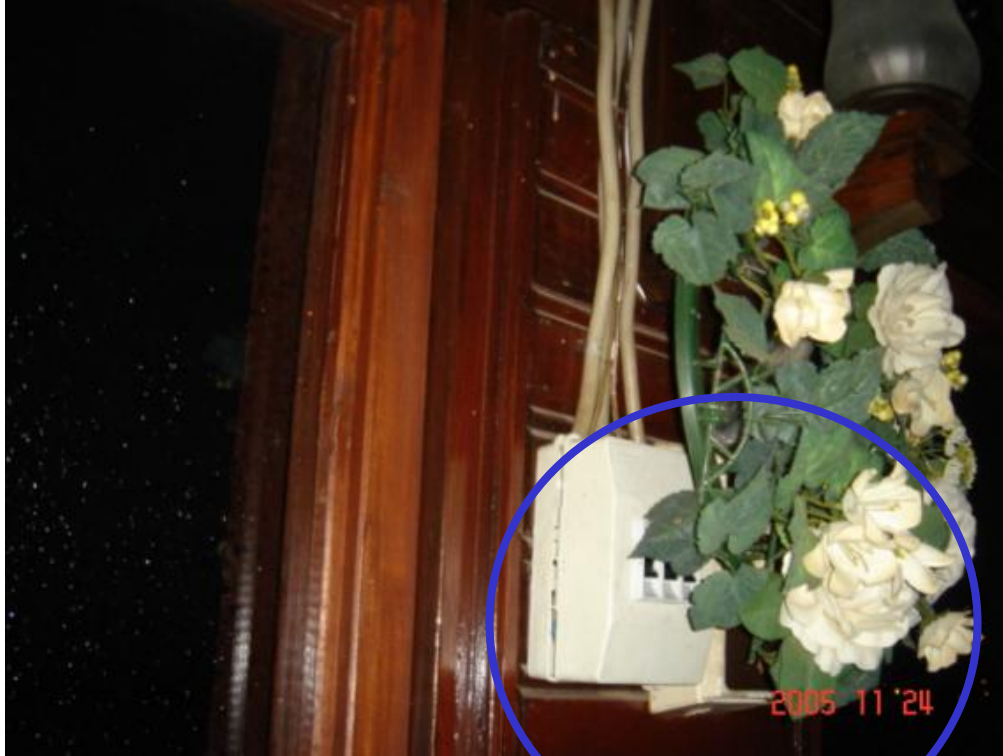
Hatalı Uygulama

Elektrik tesisatının ahşap üzerinde taşınması yangın riskini arttırmaktadır.

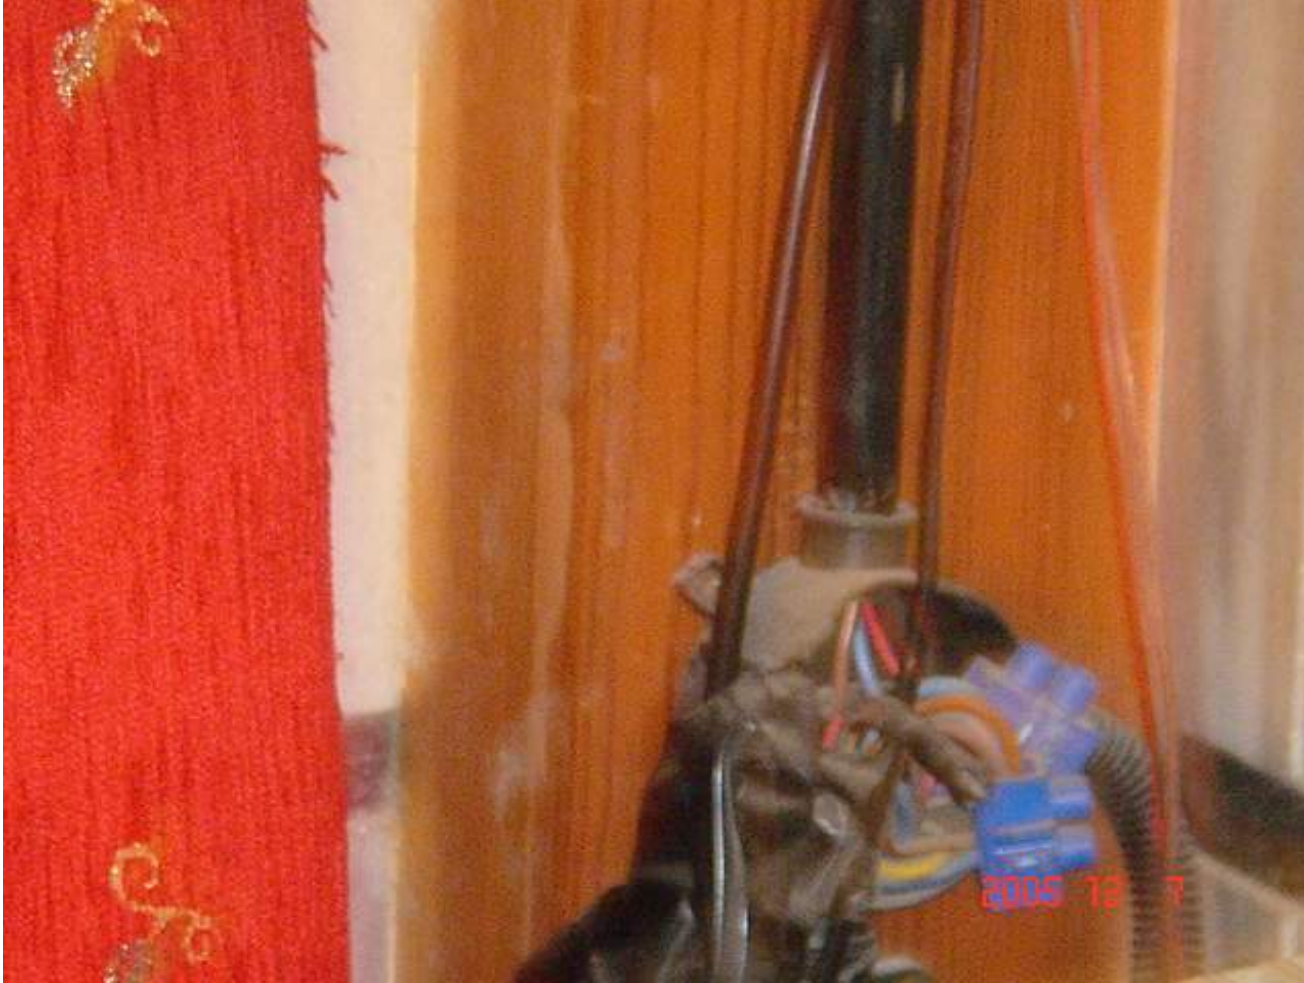
Hatalı Uygulama,

Ahşap üzerinde müşterinin oturacağı kısımda bir buat
