# Topraklama Ölçümü Üzerine Deneyimler ve Tecrübe Paylaşımı-3 "DİRENÇ DEĞERLERİ ve YÖNETMELİK HAKKINDA GÖRÜŞLER"

Elk. Yük. Müh. M. Kemal Sarı

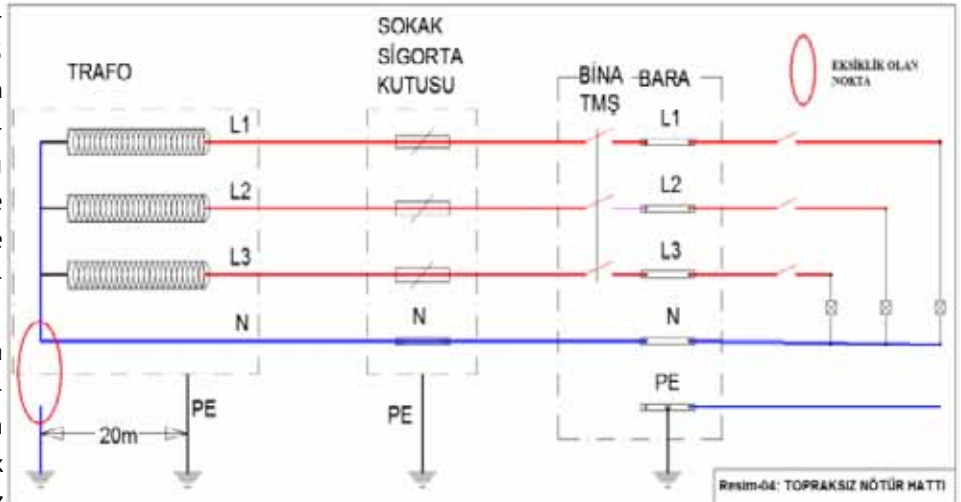
Resim-04'te bir trafo şebekesinin yapısı ve bağlı olmayan, kopuk olan nötr toprak hattı görülmektedir.

Sistemde herhangi bir olay olmadığı sürece tesis gayet normal çalışır. Ne zaman bir toprak kaçağı veya toprak arızası yaşanır ise sorun o zaman ortaya çıkar. Toprakta nötre akım dönüşü olmayacağı için kesiciler açmaz ve arızanın bulunduğu toprak barasında yüksek gerilim oluşur. Bu baraya bağlı başka cihazlar tehlikeli durumdadır.

Trafonun nötrünün açık bırakılması bir nevi IT, izole şebeke uygulaması gibidir. İzole şebekede yalıtım direncine ayarlı izolasyon röleleri mevcuttur. Sürekli direnç ölçülerek herhangi bir izolasyon zayıflamasında röleler kesiciyi açtırırlar. Her ne kadar nötr topraklı değil ise de şebeke kablolarının toprağa karşı kapasitansları dolayısı ile bir nevi toprağa kapasitif bağlantı mevcuttur. Acaba bu durumda kaçak akım röleleri çalışır mı? Dairenin birinde bir toprak kaçağı olduğunu farz edelim. Toprağa değen faz hattından bir akım akmayacağından toprakta 230 V oluşur. Bu gerilim insanları rahatsız eder. Çarpılabılır. Çünkü topraktan geri dönüş yoktur. Kapasitif toprak bağlantısından dolayı belki de kapasitif bir akım akarak insanı çarpabilir. Kapasitif akım 30 mA değerini aşıyor ise kaçak akım açar mı acaba? Bu konuda bir fikrimiz yoktur. Eğer KAK da açmaz ise risk büyük demektir. Binaları besleyen ana dağıtım kablolarında bir toprak arızası yaşanır ise hiçbir kesici olayı görmez insanlar ve hayvanlar için tehlikeli bir durum oluşur. Belki de yangın çıkmasına neden olabilir.

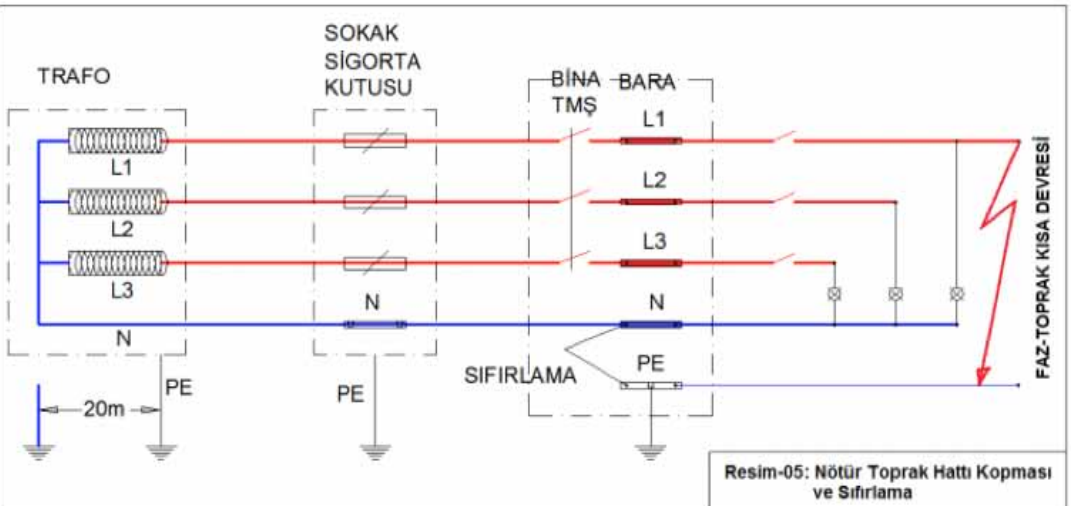
Adı geçen Barış apartmanında, sayaca elektrik tüketimini yazdırmamak (elektrik hırsızlığı) maksadı ile nötr hattını toprağa bağlayanlar olabilir. Apartman sakinleri bazı dairelerde

böyle teşebbüsler olduğundan söz etmişlerdir. Bu ihtimal yüksektir. Çünkü 4 nolu dairede yaşanan gaz borusundaki parlama olayı bunu göstermektedir. Toprak barasına giren faz resim-05 de görüldüğü gibi nötr barasına geçtiği durumda bir yerden devreyi tamamlayacaktır. Muhtemelen 4 nolu dairedaki gaz borusunda var olan sıfırlamadan toprağı tamamladı ve bir kısa devreye neden oldu. Yanan boya etrafa yayılarak korku yaratmış olabilir. Bu yanma ile sıfır bağlantısı da kopmuş olabilir. Apartmanda kimse ben sıfırlama yaptım dememektedir ve kendi kendini ihbar etmeyecektir. Muhtemelen yanma sonucu direnç oluşturan sıfır hattı halen devam etmektedir ki, nötr barada bir gerilim oluşsun. Dükkanda mevcut faz toprak kısa devresi kalktığına var olan sıfırlama sorun yaratır mı? Arıza olmadığı sürece bizce sorun yaratmaz.
