# BİR HAVUZ TRAJEDİSİ

Eren İpek  
Elektrik Elektronik Mühendisi  
eren.ipek90@gmail.com

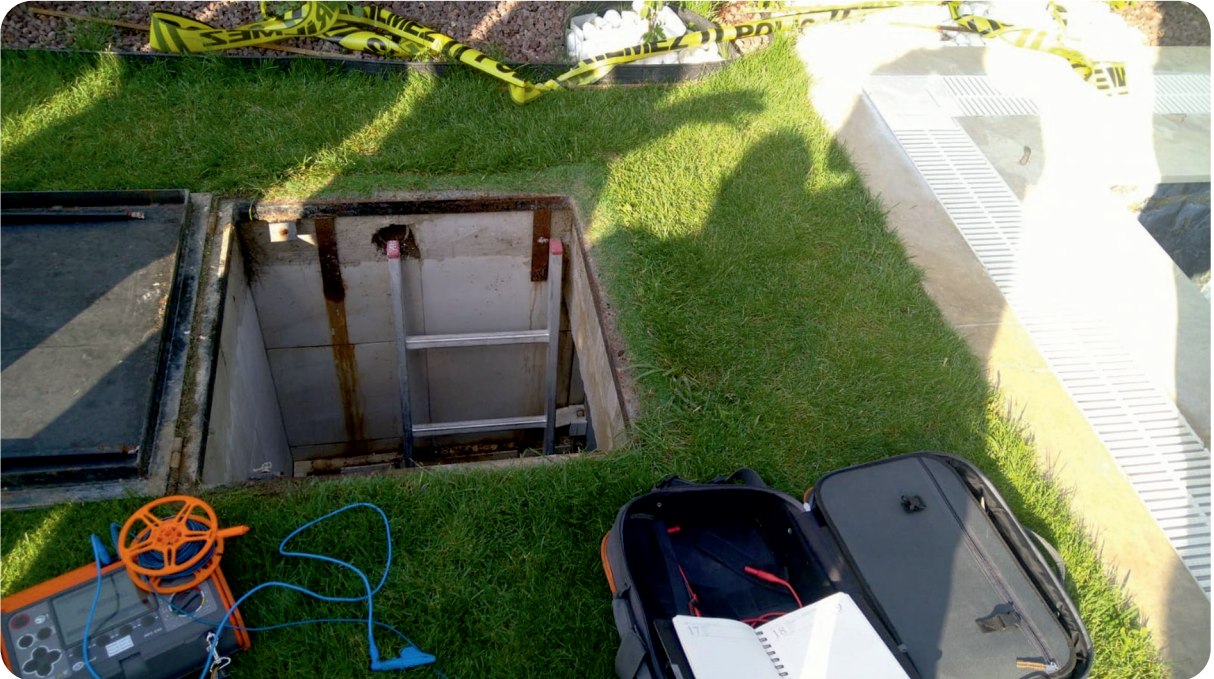
Kazanın yaşandığı havuz pompa dairesi

Kazanın yaşandığı havuz pompa dairesine baktığımızda, ıslak hacimli noktadan itibaren Zone 1 bölgesi sınırları içerisinde bulunduğunu görüyoruz. Peki bu bölümde bir pompa dairesi olamaz mı? Evet, olabilir ama tabii ki kuralları ile birlikte. Bu bölümde bir enerji odası olabilmesi için iki şarttan birisi sağlanmalıdır:

Kazanın yaşandığı mahale baktığımızda, standartta belirtilen tasarımından uzakta görünmektedir. Tabii ki bu durumun bazı sonuçları olmaktadır. Bunlardan en önemlisi güvenlik zaafiyetidir.

Pompa dairesine genel olarak baktığımızda, beklenildiği gibi zeminde 1 parmak kadar su bulunmaktadır. Genel olarak kapalı olduğu için aşırı neme maruz kalmış, havuz temizliğinde kullanılan temizleyici maddeler ise bu nemle birlikte oda içerisinde korozif etkiye neden olmaktadır.

- 1• Bu daire kilitli kapaklı olmalı ve yalnızca bir fen adamı girebiliyor olmalı,
- 2• Kapak açıldığında, pompa dairesi beslemesi otomatik olarak kesilmelidir.

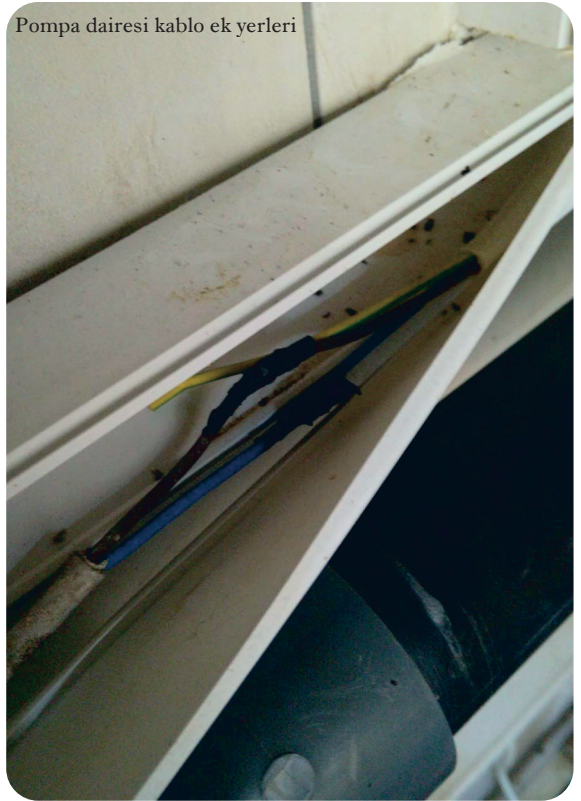
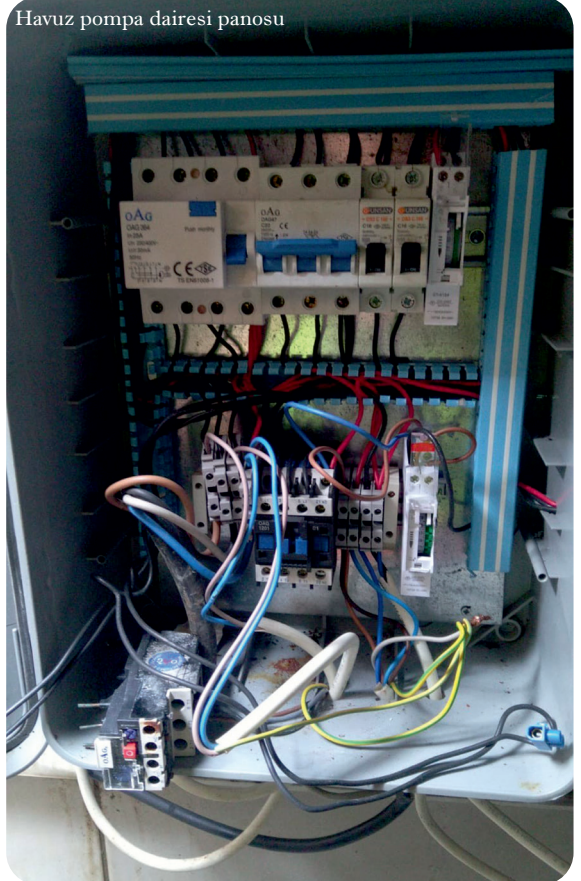
Bilindiği gibi elektrikte kısa devreler ve toprak hatalarının oluşması normal bir durumdur. Çeşitli çevresel etkiler ile bu senaryolar yaşanabilir. Fakat bu sorunlara yönelik olarak aşırı akımlara karşı koruma amacı ile MCB, toprak kaçak akımlarına yönelik olarak da RCD kullanılması zorunlu tutulmuştur. Peki, ortam aşırı nemli ve korozif etki oranı çok yüksekse ne olur? Tabii ki metallerde paslanma, korozyon görülür; bunun sonucu olarak

da koruma elemanlarının kontakları yapışabilir. Burada yaşanan durumun temeli de budur.

Yaşanan toprak hatası ana topraklama sisteminde yüksek bir direnç ile karşılaştığı için MCB'leri açtırmayacak, korozyondan etkilenen RCD çalışmayacak ve ıslak hacmin bulunduğu her noktada bir potansiyel gözlemlenecektir. Eğer bu potansiyel 50 V dokunma gerilimini aşarsa, içeriye girecek ve nemli, metal herhangi bir noktaya dokunan bir bireyin ölümüne sebebiyet verecektir.

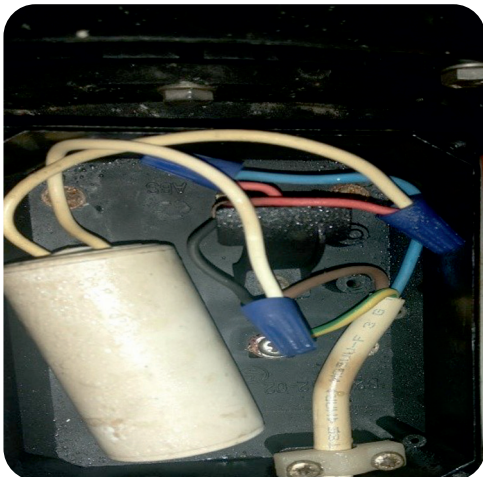
Kazanın başladığı havuz pompa motoru incelendiğinde, kablo rekorunun gevşek olduğu ilk göze çarpan hata olmuştur. Aynı zamanda motor besleme kapağı contasının da bulunmadığı görülmüştür.

Evet, artık motorumuz IPX5 özelliğinde değildir; dolayısıyla su alabilir.

Özellikle motor çalışması ile ısınma, kapanması ile soğuma yaşandığında içeride yoğunlaşma vasıtası ile damlamalara açıktır. Dolayısıyla da motor içerisine su girecek, motor sargıları ile gövde arasında kısa devre yaşanacaktır.

Hatanın başladığı havuz pompa motoru

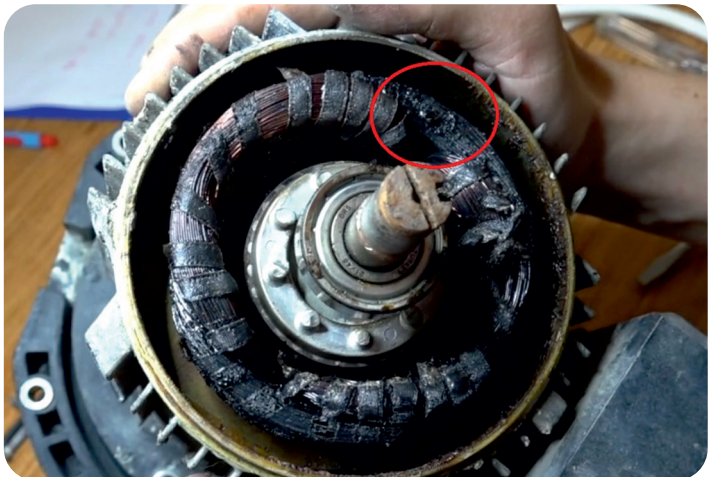
Havuz pompa motoru sargıları
