ADA MODUNDA ÇALIŞAN BİR KOJENERASYON SİSTEMİNİN HATA ANALİZİ

Irmak ÖNAL KORKUT, Hacer ŞEKERCİ

Elektrik ve Elektronik Mühendisliği Bölümü, Yaşar Üniversitesi, İzmir

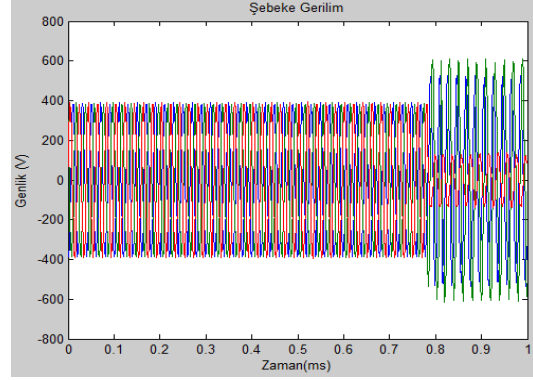
Şekil-6. Şebeke gerilim faz toprak hatası

Şekil 6'da şebekeye paralel çalışan sistemin hata anındaki şebeke gerilimi gösterilmiştir.

Hatanın oluşmasından önceki yaklaşık 0,78 mili saniyelik kısmın da kaydının alındığı görülmektedir. Bu zaman diliminde kararlı ve dengeli halde çalışan sistem, oluşan hata ile birlikte % 66 oranında genliği azalan bir V_a ile yaklaşık % 59 oranında genliği yükselen diğer iki faz gerilimi gözlenir. Teorik olarak sıfır değerine düşmesi beklenen a fazının sıfır olmadığı görülmektedir.

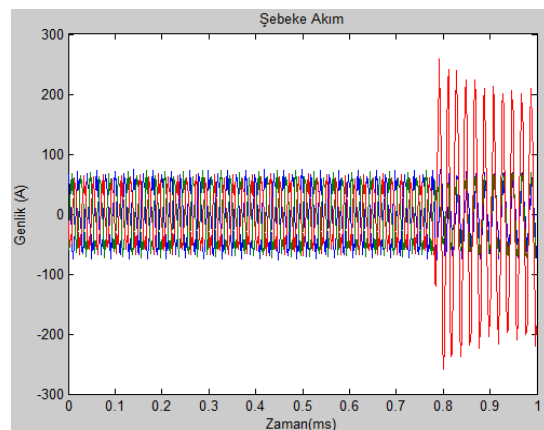
Şekil-7. Şebeke akım faz toprak hatası

Şekil 7 ise şebekenin akım değerlerinin faz toprak hatası nedeniyle etkilenmesi verilmektedir. Faz toprak hatasının akım şartı olan diğer iki faz akımının hatadan neredeyse etkilenmemesi, ancak buna karşılık hatanın olduğu a fazının akımının oldukça yükselmesi görülebilmektedir. Diğer iki fazın akımlarının genlik değerinde yaklaşık %2 lik bir düşüş yaşamıştır.

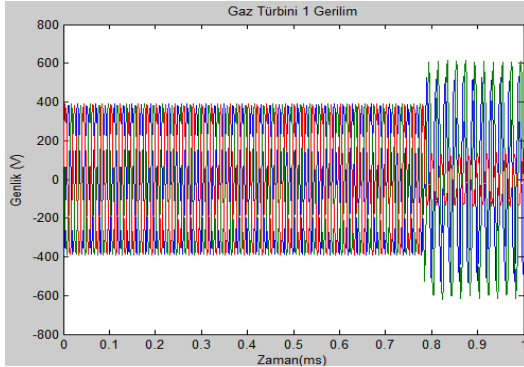
Şekil-8. Gaz tribünü 1 gerilim faz toprak hatası

Şekil 8'de 6,5 MVA'lık gaz türbinlerinden birincisine ait gerilimin faz toprak hatasında vermiş olduğu tepkisi görülmektedir.

Şebeke kısmında yaşanan faz-toprak arızasından türbinin de etkilenmiştir. Tek faz yaklaşık %66,5 düşüş yaşarken diğer fazların genliği ortalama %57 artmıştır.

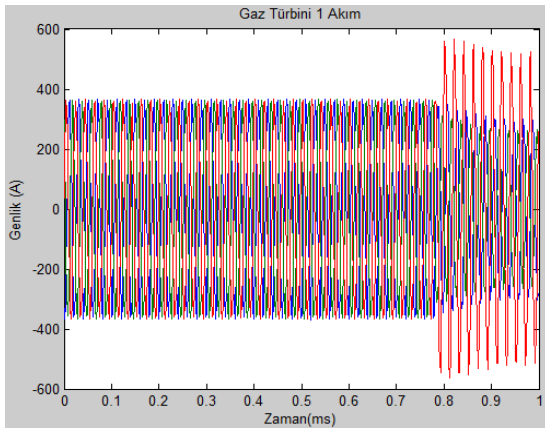
Şekil-9. Gaz tribünü 1 akım faz toprak hatası

Şekil 9'de gaz türbini bire ait akımın faz toprak hatasına vermiş olduğu reaksiyon görülmektedir. Bu akımlarda ise hata temizleninceye kadar hatanın görülmediği diğer iki fazın akımlarının genlikleri giderek azalmaktadır.

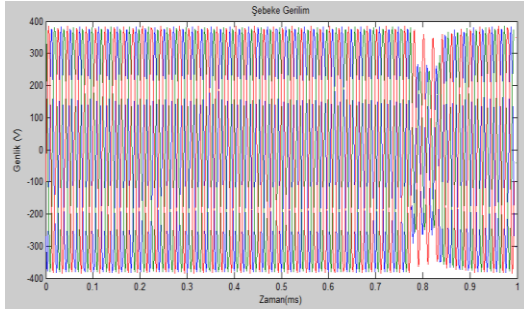
Şekil-12. Şebeke gerilimi faz faz hatası grafiği

Şekil 12'de hatanın oluştuğu zaman diliminde gene şebekeye paralel çalışan kojenerasyon sisteminin şebeke geriliminin faz-faz toprak hatasında vermiş olduğu tepkisi görülmektedir. Faz faz toprak hatasının gerilim şartı olan $V_b = V_c$ koşulu sağlanmakta ancak tamamen sıfır olmayarak sadece %36,5'lük düşüş görülmektedir. Bir önceki analizde ada moduna geçiş görülmezken, bu kayıtlardan yaklaşık 0,1 mili saniye gibi kısa bir zamanda kesicilerin açtığı ve ada moduna geçildiği anlaşılmaktadır. Arızanın olmadığı diğer fazın geriliminde ise arıza devam ederken

%8 civarında küçük bir düşüş gözlemlenmiştir.

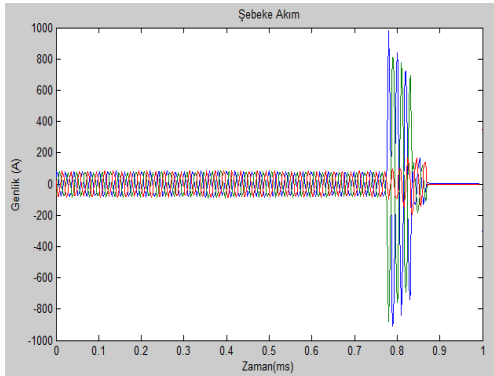
Şekil-13. Şebeke akım grafiği

Şekil 13’de şebeke akımı bağlantı noktasına ait faz-faz toprak hatası kayıtları görülmektedir. Hatanın görülmediği faz akımı kararlı halini başlangıçta sürdürürken, geriliminin düşmeye başlaması ile göreceli olarak artış göstermektedir. Bu sırada kısa devrenin yaşandığı iki fazın akımları sub transient olarak da anılan ilk anda kararlı hal değerinin yaklaşık dört katına çıkıp hızlı bir şekilde transient kısmına doğru ilerlediği görülmektedir. Bu grafikten çok net bir şekilde görülmektedir ki, 0,86ncı mili saniyede sistem şebeke ile bağlantısını kopararak ada moduna geçmiştir.

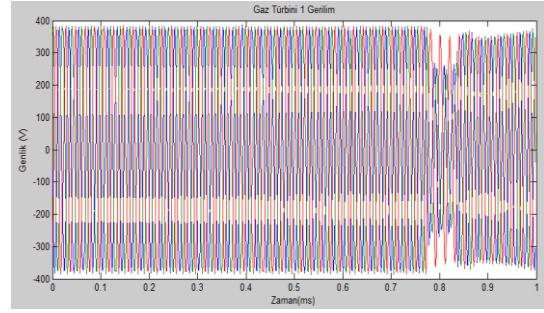
Şekil-14. Gaz tribünü 1 gerilim grafiği

Şekil 14’de gaz türbini bire ait gerilimin faz-faz toprak hatasında vermiş olduğu tepki görülmektedir. Şebeke noktasında alınan ölçüm ile neredeyse aynı dalga şekli görülmektedir. Sistem normal işleyişindeyken 0,79ncü mili saniyede meydana gelen arıza sinyali sonucunda 0,87ni mili saniyede adaya geçmesine rağmen, toparlanması biraz daha sürmüştür. Ada moduna geçtikten sonra görülen genlikteki küçük miktardaki azalış zamanla

düzelerek 1 mili saniye civarında yeniden kararlı hali ulaşmaktadır.

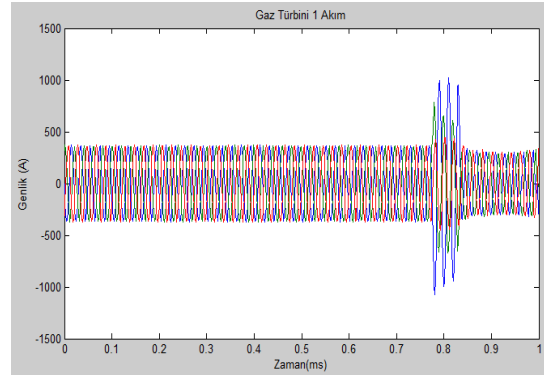
Şekil-15. Gaz Türbini 1 akım grafiği

Şekil 15’de gaz tribünü bire ait akımın faz faz toprak hatasında vermiş olduğu tepkisi görülmektedir. Hatanın oluşmadığı faza ait akım çok az miktarda artarken, diğer iki fazın akımı neredeyse bir tam kat artmışlardır ancak, bu akımların artış miktarları ve dalga şekilleri birbirinden farklı gelişmiştir.
