RULMAN AKIMI VE AKIM TOPRAKLAMA BİLEZİĞİ

VII. Elektrik Tesisleri Ulusal Kongre ve Sergisi

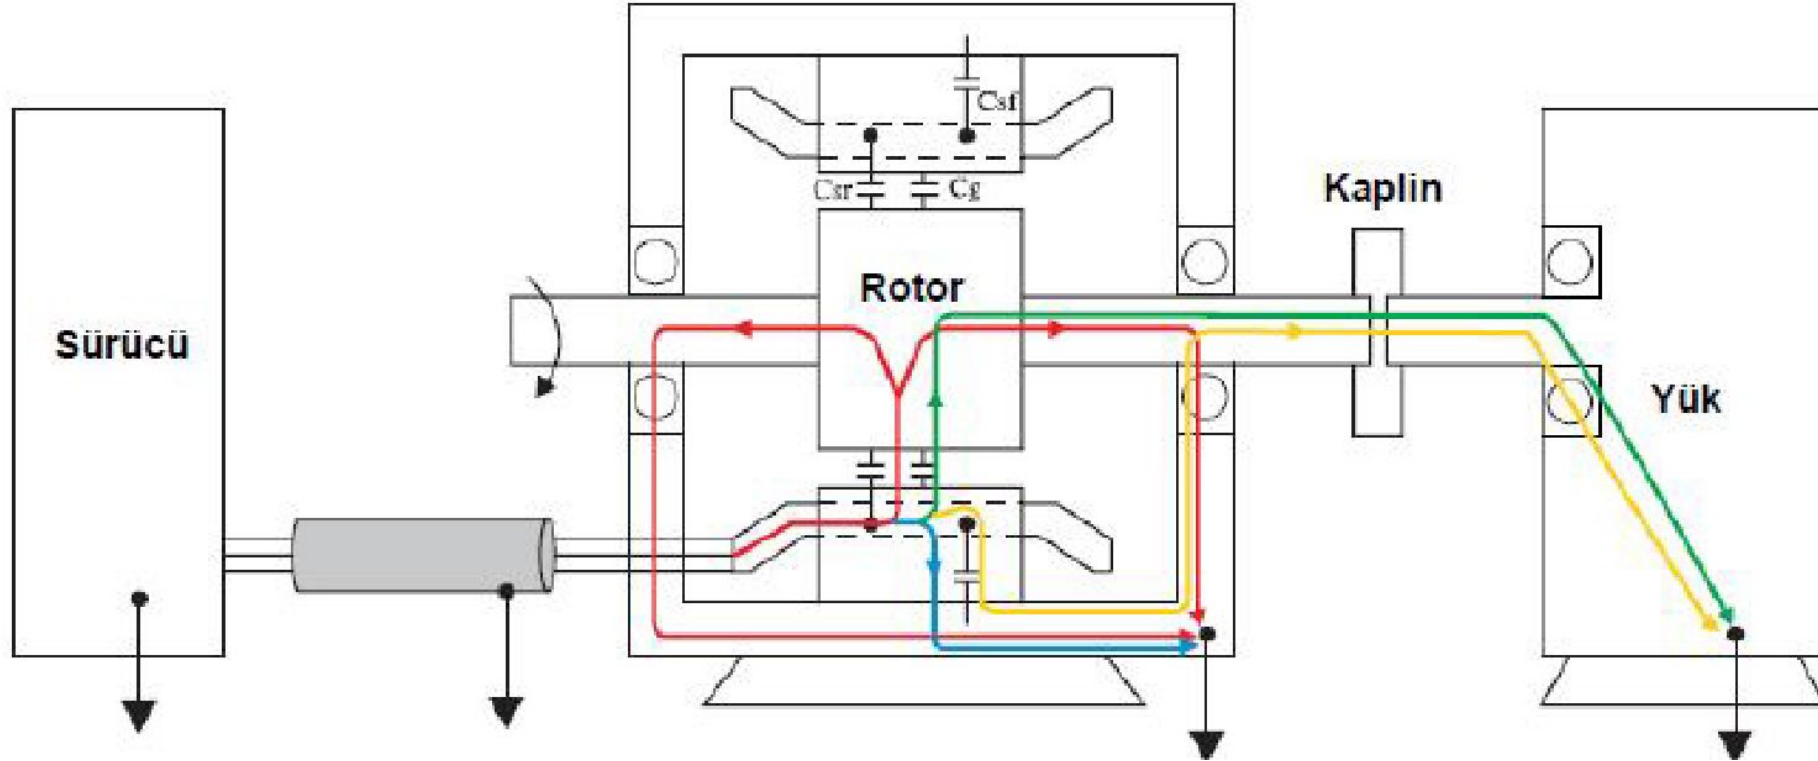
Kapasitif akım yolları yukarıda görüldüğü gibi oluşmaktadır. Bunun sebebi sargılarda meydana gelen yüksek dV/dt voltaj pikleridir. Motor kaplin tarafı rulmanı gres dolayısı ile yalıtımı yüksek olduğu anda akım yeşil renkli gösterilen yolu izleyerek yük rulmanını tehdit edecektir.

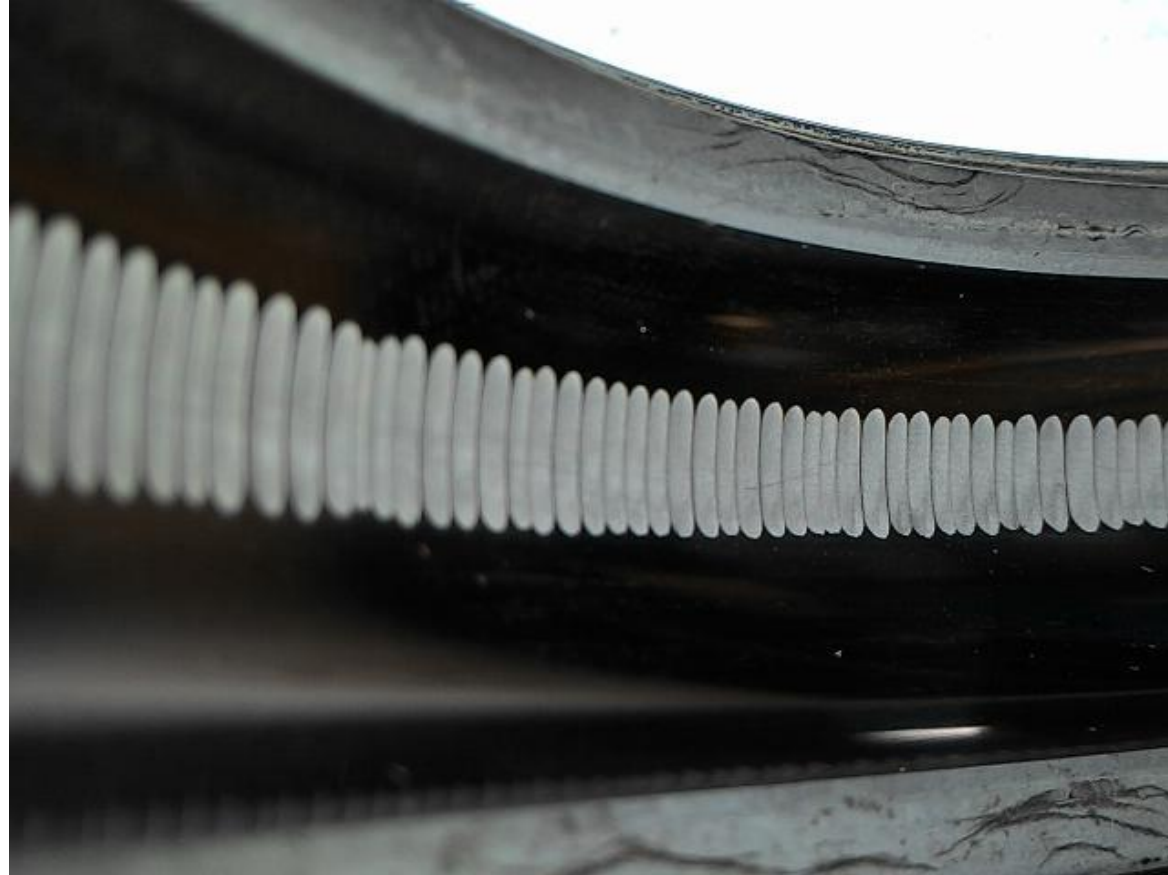
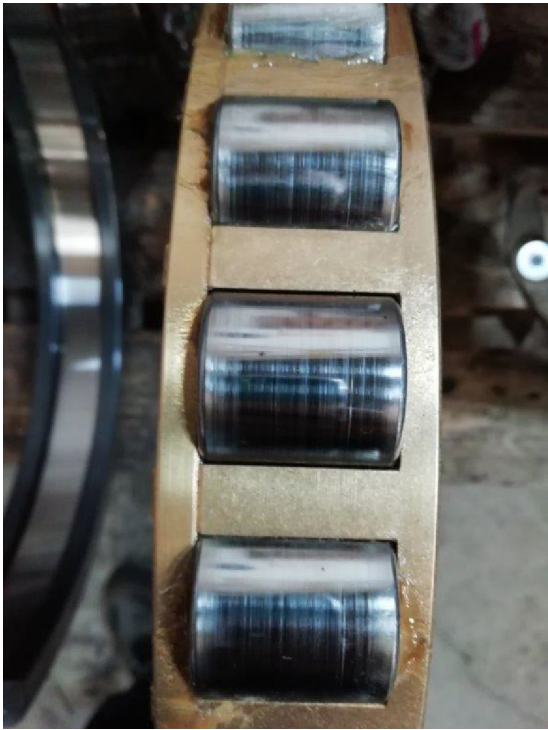
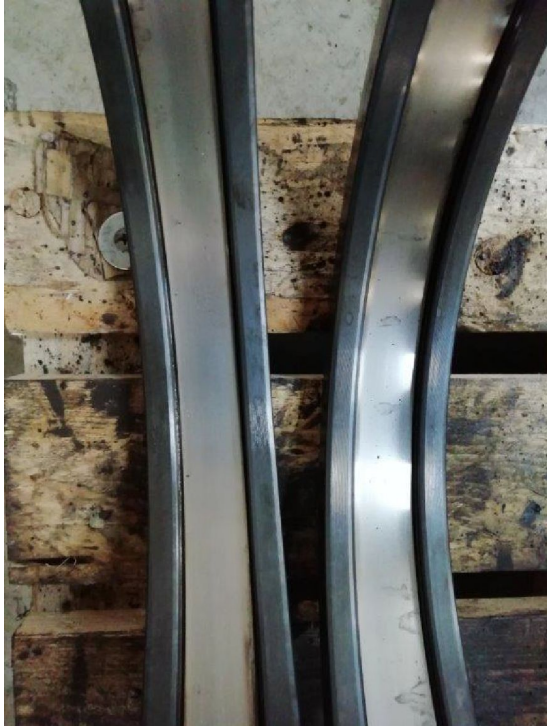
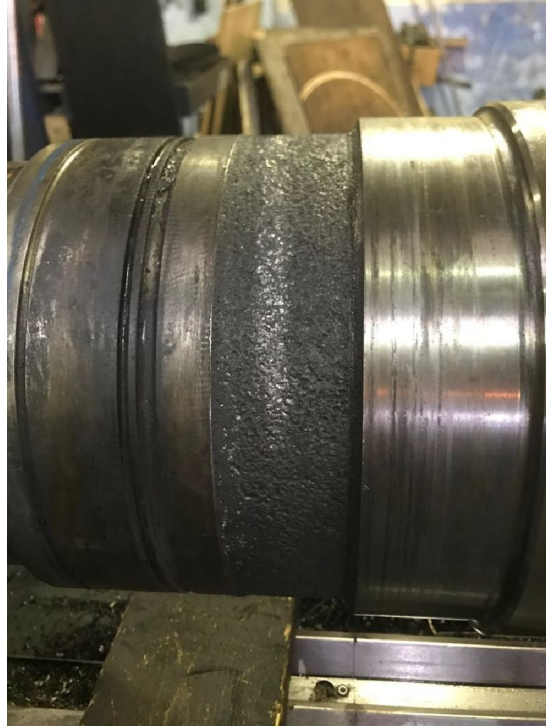
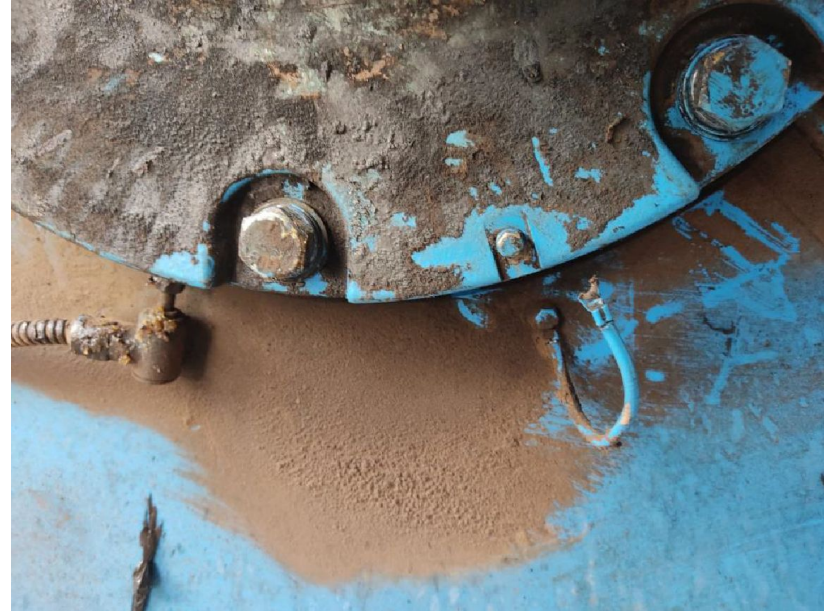
2. RULMAN AKIMININ RULMANA VERDİĞİ HASAR

Şekilde görüldüğü gibi rulman bileziğinin tümünde düzenli bir şekilde oluşan bir arıza türüdür. Rulman söküldüğünde kolayca fark edilecektir. Bu olayın oluşumu mil akımları manyetolu çakmağın çakılmasında oluşan bildiğimiz elektrik atlaması, rulman taneleri üzerinden önce yağ film tabakasında hasar oluşturduktan sonra iç ve dış bileziğe hasar vermeye başlar. Burada önemli olan rulman arıza tanımının doğru yapılarak gerekli önlemlerin alınmasıdır. İyileştirme yapılmadığı sürece bu arıza kronikleşerek sürekli rulman değiştirmemize sebep olur. Bu arıza türü frekans konvertörü kullanımının yanında OG (orta gerilim) motorlarında da karşımıza çıkmaktadır.

Rulman akımlarını engellemek için çeşitli yöntemler kullanılmaktadır. Kullanılan diğer sistemlerin pahalı ve uzun ömürlü olmaması sebebiyle montajı kolay, uzun ömürlü ve temin süresi kısa olan mil topraklama bileziğini tercih ettim.

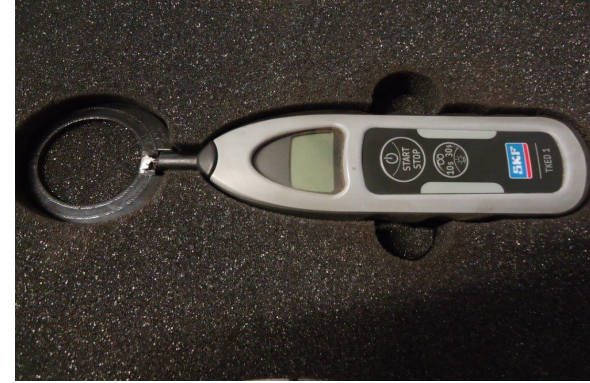
3.1 Shaft Geriliminin Ölçülmesi

Shaft gerilimi; Motor mili ile toprak noktası arasında ölçülen potansiyel farkıdır. Ölçülen bu potansiyel fark değeri ne kadar yüksek ise motor rulmanları üzerinden geçen akımın yüksekliğinden rulmanların hasar görme süresi kısaldır. Sonuç olarak gerekli önlemler alınmadığı durumda 2 haftalık süreç ile başlayıp 2 yıl arasında motor rulmanlarını değiştirmek zorunda kalırız.

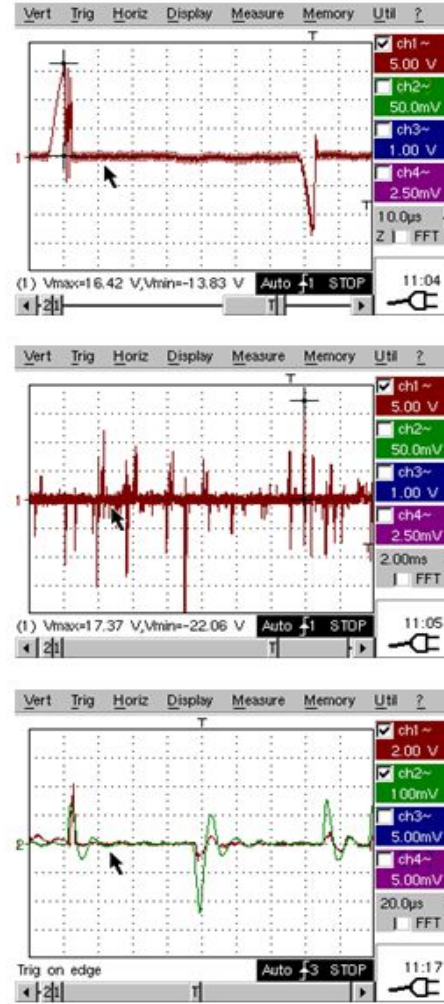
Mile topraklama bileziği bağlı değil:

4.1.1 Hat Akımı 17A İken Shaft Gerilim Ölçümleri:

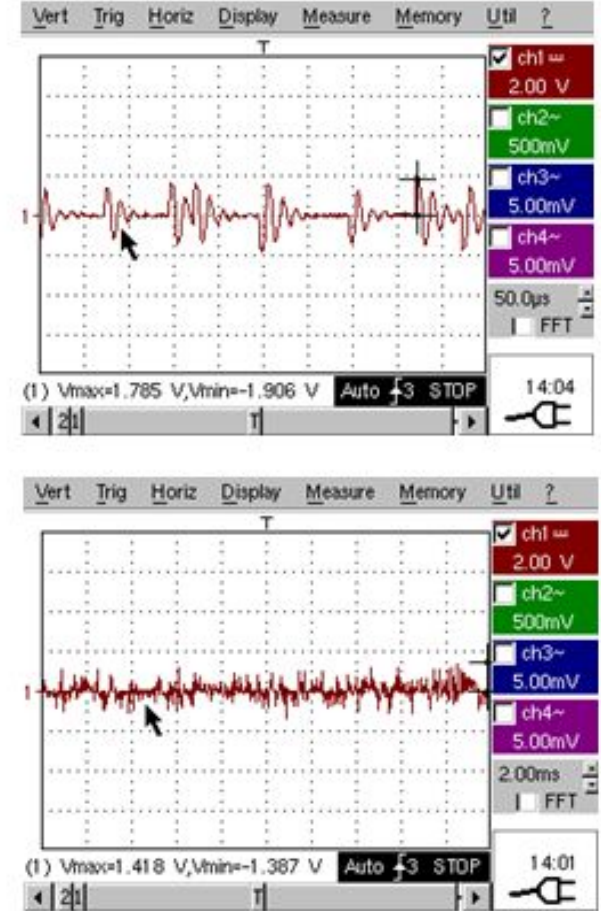
Mile topraklama bileziği bağlı:

Shaft gerilimi ve motor gövdesinden toprağa akan akım (Akım probu 10mA/mV aç probe, 0.1V=1A; CH2:1A/div.)

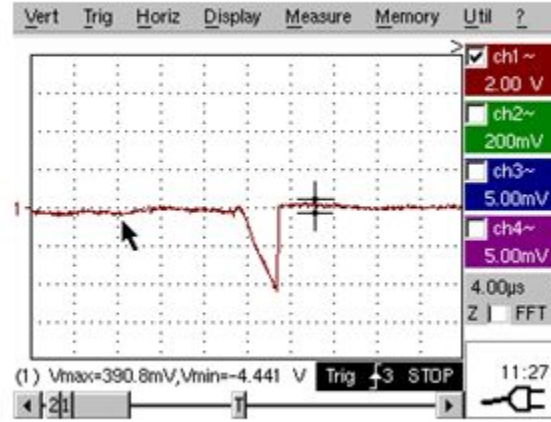
Mile topraklama bileziği bağlı değil:

4.1.2 Hat Akımı 25A İken Shaft Gerilim Ölçümleri:

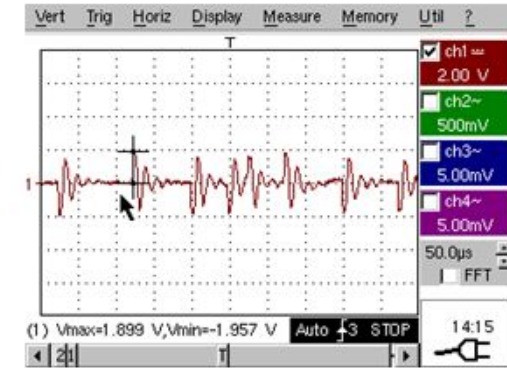
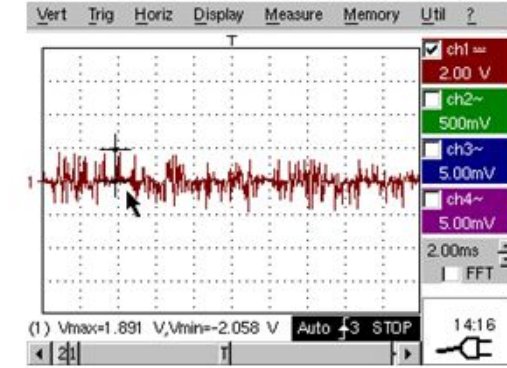
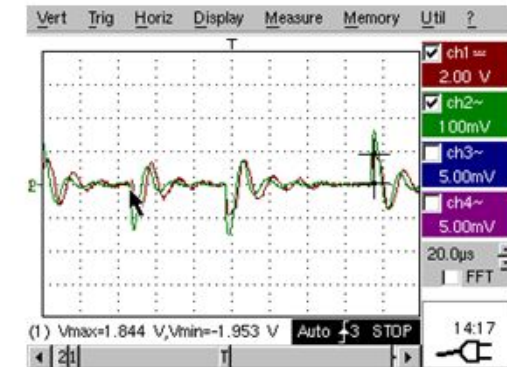
Mile topraklama bileziği bağlı:

Shaft gerilimi ve motor gövdesinden toprağa akan akım (Akım probu 10mA/mV aç probe. 0.1V=1A; CH2:1A/div.)

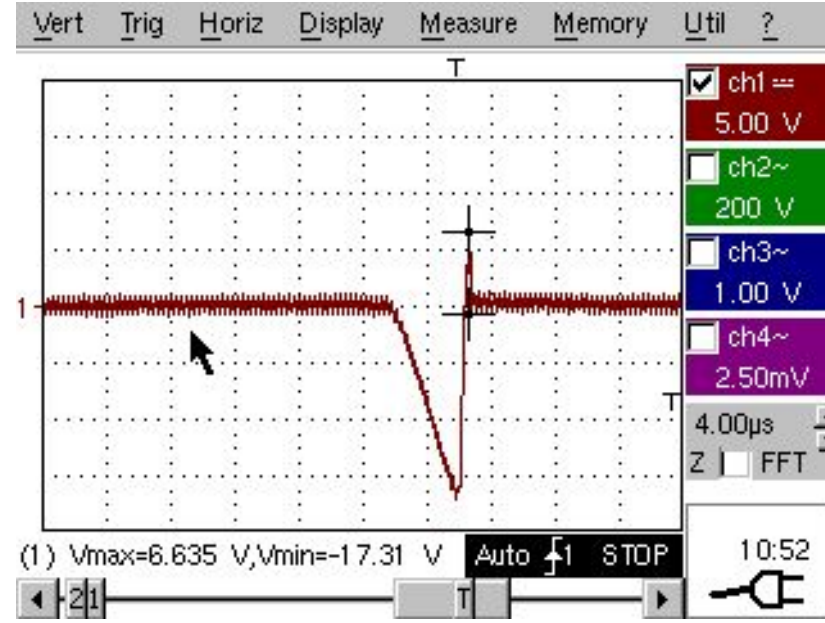
4.1.4 $I_h=25A$
iken motor
shaft
gerilimi
ölçümü:

İlk yapılan ölçüm, motor ve rulman soğuk!
