# BAKIR TEL ÜRETİM TESİSİNDE BACA FAN SİSTEMLERİNDE ÇIKIŞ HAVA KALİTESİNİN ÖNEMİ, BAKIM KONTROLLERİ, HAVA YIKAMA SİSTEM İLAVESİ (SCRUBBER) İLE HATASIZLAŞTIRMA

G. YÜCEL<sup>1,\*</sup>, M. KILIÇ<sup>2</sup>

*Bu çalışmada, ülkemizin önemli bakır tel üretici firmalarından biri olan Erbakır A.Ş. Denizli fabrikasında yapılan analizler sonucunda arıza&bakım duruş hedefinin üzerinde olan bir makinada sistem hatasızlaştırma çalışması yapılmıştır. Hatasızlaştırma için nelerin yapılması gerektiği ile ilgili balık kılçığı diyagramı ve 5 neden analizi kullanılarak aksiyon tablosu hazırlanmıştır. Analizler sonucunda bu makinede en fazla arızanın baca fan sisteminde yaşandığı tespit edilmiştir. Baca fan sisteminde sık arıza oluşturan veya oluşabilecek arıza tipleri ve bu problemlerin çözüm metotları üzerine çalışmalar yine balık kılçığı diyagramı ve 5 neden analizi kullanılarak yapılmıştır. Analiz sonuçları doğrultusunda sistem için en uygun tasarım belirlenerek "bubble cap scrubber" tasarımı yapılmış ve bu tasarım sisteme entegre edilmiştir. Bu sayede sistem hatasızlaştırılarak kontrol altına alınmıştır.*

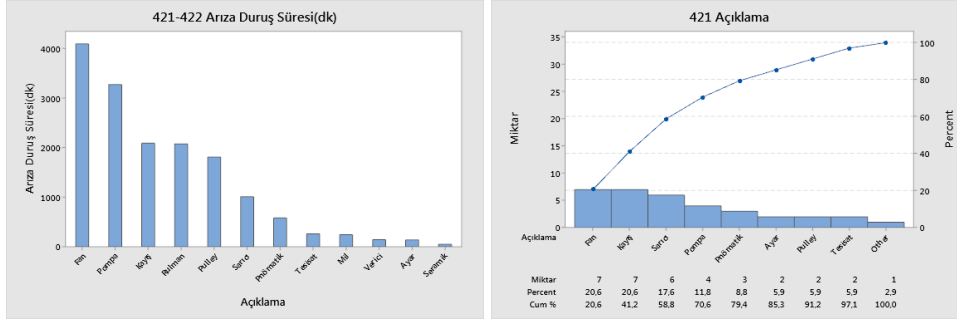
Şekil 1.3.5: Arıza Hatasızlaştırma Örneği-Veri Analizi

Aşağıdaki (Şekil 1.3.5) grafiklere göre belirli bir grup makine içerisinde ortalama üstü duruşa sahip arıza kaynakları inceledik ve bu incelemeler sonucunda 421 numaralı makede arıza kök nedenini araştırdık.

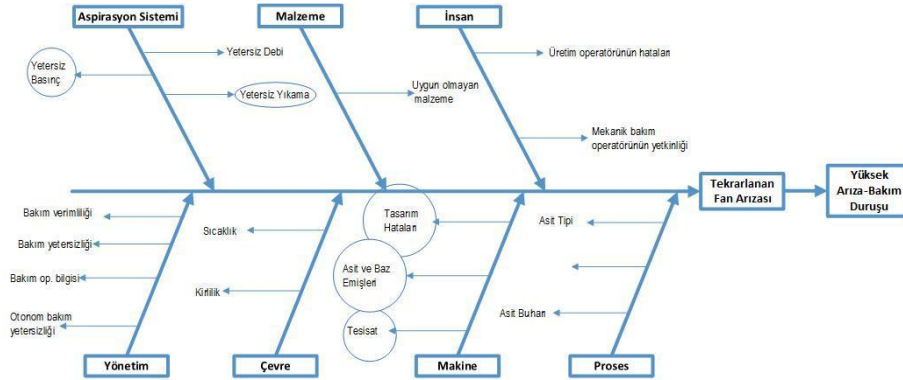
Şekil 1.3.6: Arıza Hatasızlaştırma Örneği-Balık Kılıçığı

- 1- Fan rulmanı arıza kaynağının asit girişi ve asit girişi kaynaklı yağsız kalma problemi olduğu, ayrıca montaj ve de-montaj hatalarına açık olduğu,
- 2- Yapılan ölçümler sonucunda tesisattaki emiş hava hızının gerekenden daha düşük olduğu tespit edilmiş ve bu sorunun tesisatta parçacık birikimine sebep olduğu,
- 3- Hava kalitesi kaynaklı pervanede parçacık etkisi ile oluşan balans ve aşınma olduğu,
- 4- Tesisatta tuz oluşumu kaynaklı tıkanıklık olduğu,

Yapılan aksiyonlar;

- 1- Fan rulman kaynaklı arızaları çözmek için fan tasarımı montaj hatalarını engelleyecek şekilde basit fan tasarımı yapılmıştır.

- 2- Hat hızı için gerekli ihtiyaç belirlenerek fan kapasitesinde artış yapılmış ve bu sayede tesisattaki hava emiş hızı artırılmıştır.
- 3- Hava kalitesini sağlamak için otomatik yıkama sistemi ilave edilmiştir. Yıkama sistemi Şekil 2.3' de gösterildiği gibi tasarlanarak hava içindeki partikülün yakalanması hedeflenmiştir.
- 4- Tesisatta tuz oluşumunu engellemek için tesisattaki tasarım hatası giderildi.

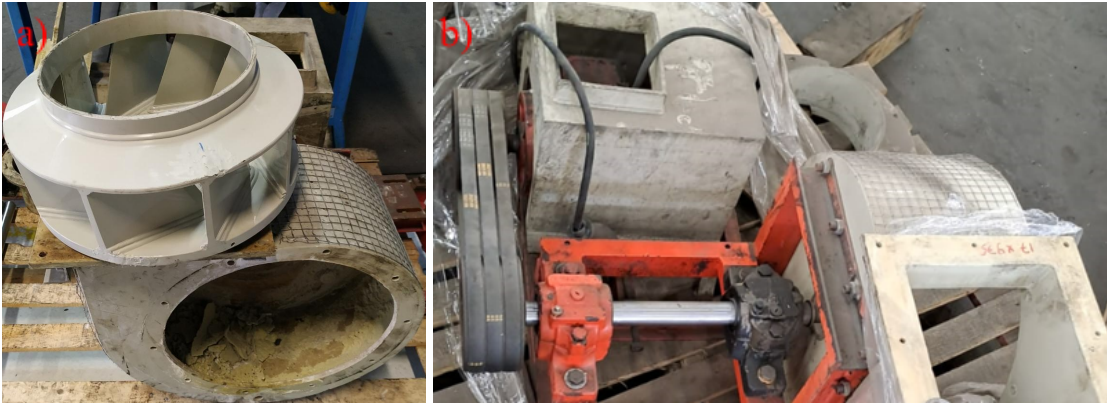
Şekil 2.2: a) Eski Fan Pervane Tasarımı, b) Eski Fan Yataklama Tasarımı

Fan rulman arızalarının montaj ve tasarım kaynaklı probleme sahip olduğunu tespit ettik. “**Şekil 2.2:** a) Eski Fan Pervane Tasarımı, b) Eski Fan Yataklama Tasarımı” gösterilmiştir.

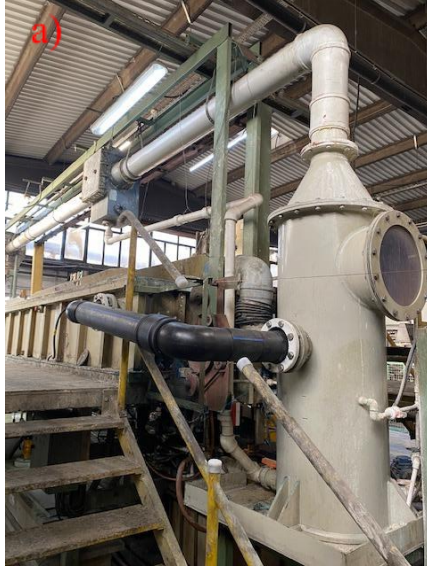
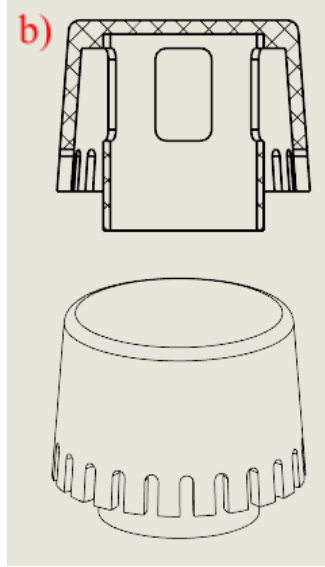
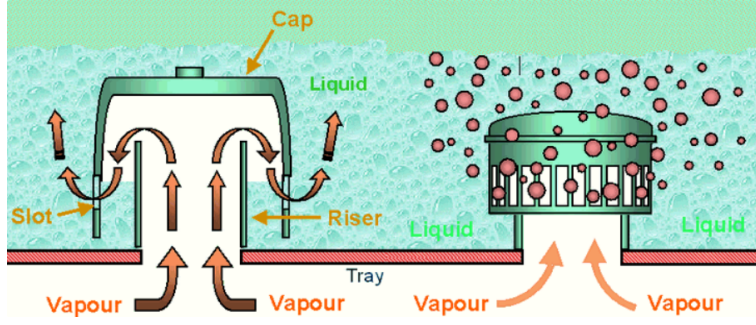
Şekil 2.4: Hava Yıkama Sistemi (Bubble Cap Scrubber) [1]

Hava kalitesi kaynaklı fan pervanesinde aşınma, aşınmalar ve birikmeler kaynaklı balans problemlerinin olduğu sonucuna ulaştık. “Şekil 2.4: Hava Yıkama Sistemi (Bubble Cap Scrubber)” de görülen tasarımın imalatı yapılmıştır. Bu tasarım ile partiküllerin suyun içinden geçirilerek yakalanması hedeflenmiştir.

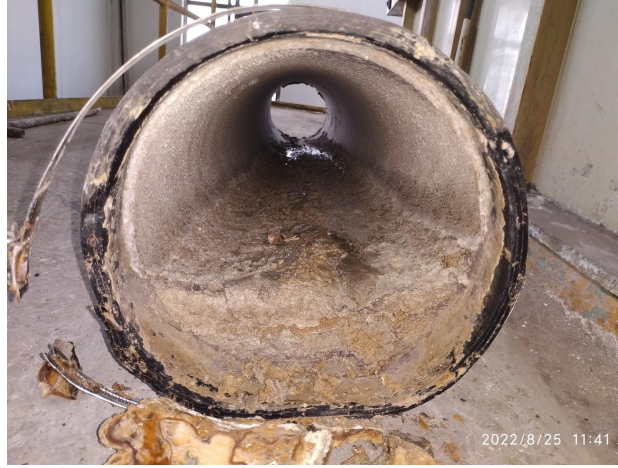
Şekil 2.5: Asit-Baz Birleşimi Kaynaklı Takanmış Boru

Tesisatta asit baz birleşimi ile tuz oluştuğu tespit edilmiştir (Şekil 2.5: Asit-Baz Birleşimi Kaynaklı Takanmış Boru). Asit ve baz tesisatı birbirinden ayrılmıştır.

4- Tesisatta tuz oluşumunu engellemek için tesisatta “**Şekil 3.3: Emiş hattının gösterimi**” nde görüldüğü gibi asit ve baz emiş bölgeleri ayrılmıştır. Bu sayede tesisat kaynaklı hata giderildi.
