## Topraklama Ölçümü Üzerine Deneyimler ve Tecrübe Paylaşımı-2 "DİRENÇ DEĞERLERİ ve YÖNETMELİK HAKKINDA GÖRÜŞLER"

Elk. Yük. Müh. M. Kemal SARI

#### 1.4 OLAY 4: Toprak Barasında Gerilim, Canlı Faz

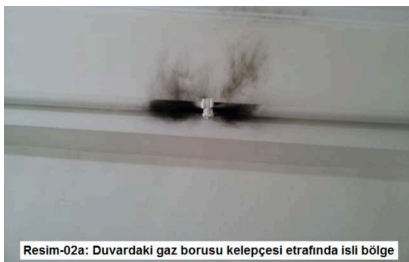
OLAY: Dairenin birinde resim-02 de görüldüğü gibi duvardaki gaz borusu kelepçesinde ark çıkmış ve parlama ile oda içerisi duman ile dolmuş. Gaz kaçağı şüphesi ile Doğal gaz şirketi çağırılmış ve elektrik sisteminde kaçak olduğu görülerek doğal gaz, bina girişinden kesilip mühürlenmiştir. Başka dairelerde de elektrikli aletlerde arıza ve lambalarda patlama yaşanmış ve bu durumda Yönetici de apartmanın elektriğini komple kesmiştir.

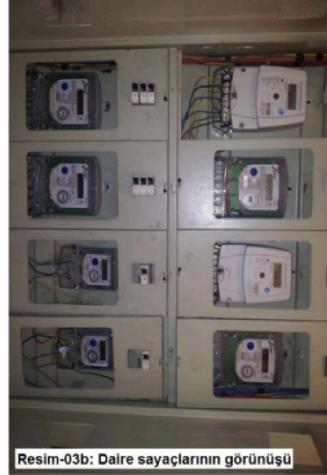
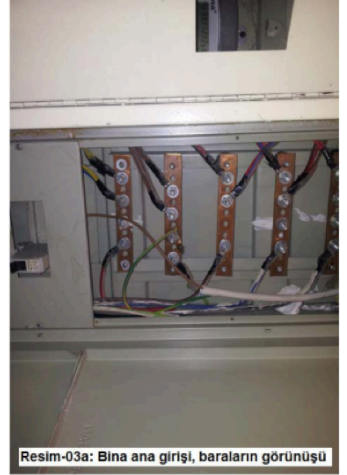
Dairelere giden sigortaları komple indirdim ve toprak barası ile nötrdeki gerilimin kalktığını sistemin düzeldiğini gördüm. Bu durumda ana şalterde ve gelen hatta sorun yok demektir. Tesisin pano görünüşü aşağıda resim-03'deki gibidir.

Eğer ana şalter açık iken toprakta gerilim olsa idi işimiz epey zor idi ve muhtemelen dağıtım kuruluşunun hattında sorun olma ihtimali var idi. Dairelerin sigortalarını tek tek kapatarak baraları kontrol ediyordum. Dükkanı besleyen monofaz sigorta kapatıldığında toprak barasına elektrik geldiğini tespit ettim. Bu durumda dükkanın elektriğini kesip diğer dairelerin sigortasını kapattım ve binayı dolaşarak elektriğin normale döndüğünü gördüm. Böylece arızayı bulmuş veya en azından lokalize etmiş oldum.

Sonuçta, soğutucunun kendini besleyen uzatma kablounun üzerinde olduğu, bir nevi kabloya bastığını tespit ettik. Diyebilirsiniz ki, kabloya basmakla ne olur? Kısa devre olur ise sigorta atar, elektriği keser”. Bu düşünce doğrudur. Fakat tam kısa devre olmuyor üzerinde bir miktar direnç kalıyor olabilir? Olayın açıklaması aşağıda ayrıca ele alınacaktır. Bu işler yaklaşık 2 saat zamanımızı almıştır.

Yöneticiye, dükkkanı besleyen kolun komple kontrol edilmesi gerektiğini ve bunu benim yapamayacağımı, elektrikçi çağırmasına söyledim. Birkaç elektrikçi geldi ve “toprakta elektrik olmaz diyerek” gittiler. Sonunda PTT de çalışan ve yan iş olarak elektrikçilik yapan birileri geldi. Arabasının arkası atölye gibiydi. O vatandaş ile tesisi adım adım kontrol ettik. Dükkkanın içerisinde de ayrı bir sigorta kutusu vardı. Elektrikçi sigortaları tek tek kaldırır iken, bende ana panoda toprak barasını kontrol ediyordum. Çok geçmeden kaçığın bir soğutucuyu besleyen kolda olduğunu tespit ettik. Soğutucuyu besleyen sigorta kaldırıldığında (gerilim kesildiğinde) toprak barasındaki voltaj kalkıyordu.
