Jeoloji Mühendisleri Odası, Soma Raporu'nda Madencilik Tartışmalarında Dahil Gözardı Edilen Sorunlara Dikkat Çekti...

GÜNLÜK JEOTEKNİK DEĞERLENDİRME ŞART

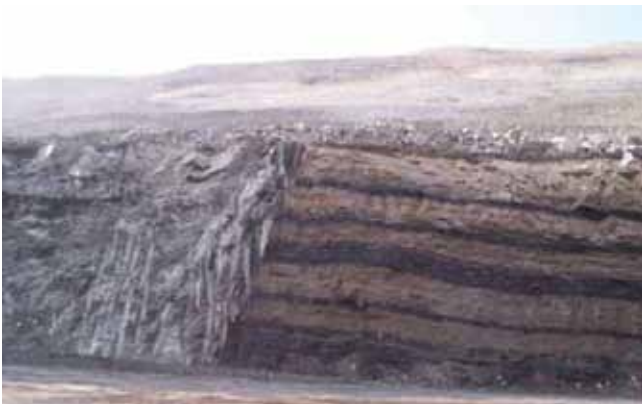
Soma bölgesinde açık işletme sahasından düşey atımlı bir normal fay görüntüsü. Fayın solunda genç kumtaşı-kiltaş (p1) ardalanması, sağında ise üst linyit seviyesinin (k3) kömürlü düzeyleri yer alır

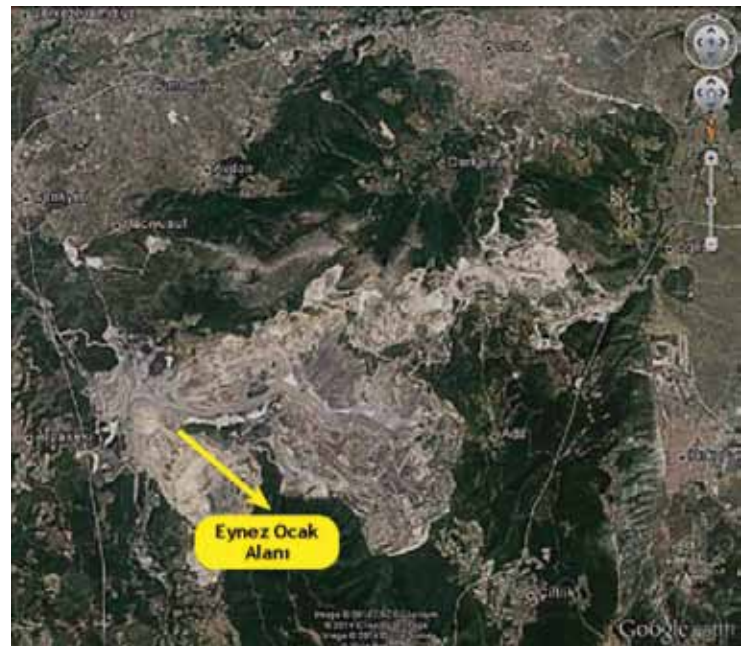
Soma açık ocak kömür işletme sahasının havadan genel görünümü
