## GİRİŞ

Bu sunum topraklama konusunda eğitim vermek değil, toplumca ne olarak algılandığı, ne kadar önemsendiği, mevcut tesislerin tesis edilirken, tesis sonrası işletmede nasıl olduğu konularına dikkat çekmeyi amaçlamaktadır.

### 1 İŞLETMEDE TOPRAKLAMA

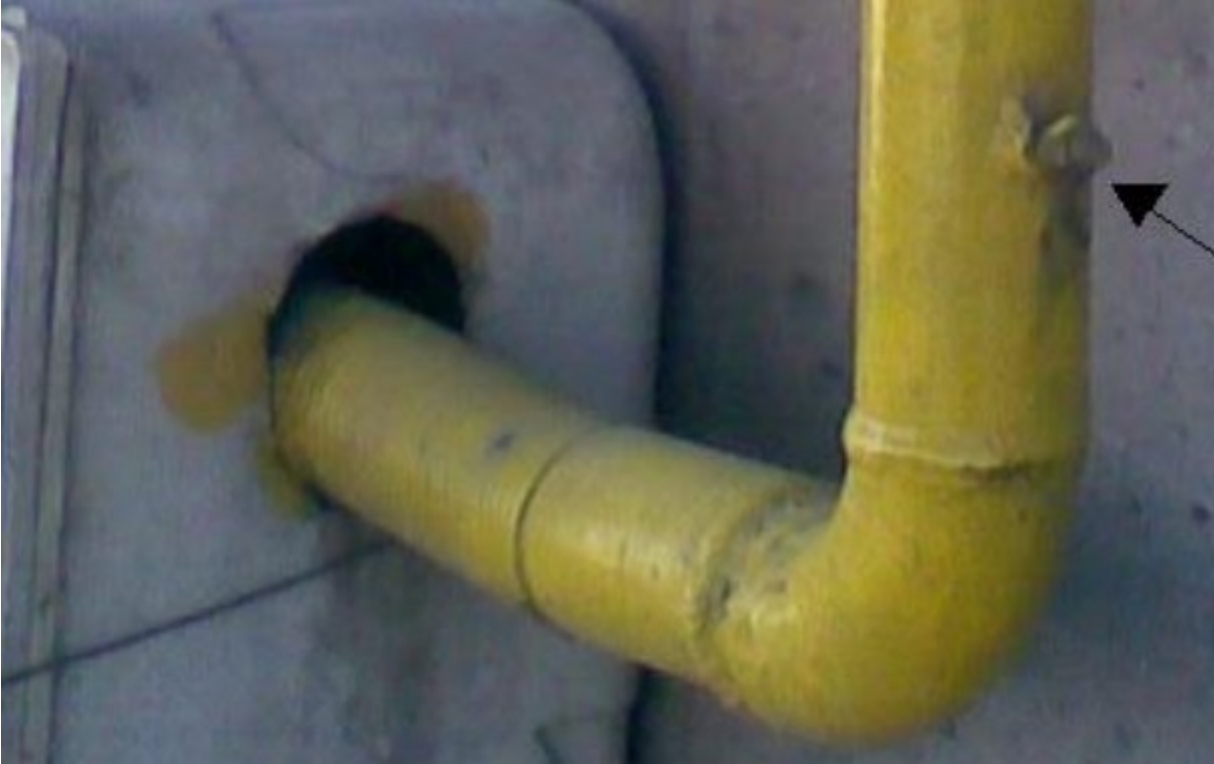
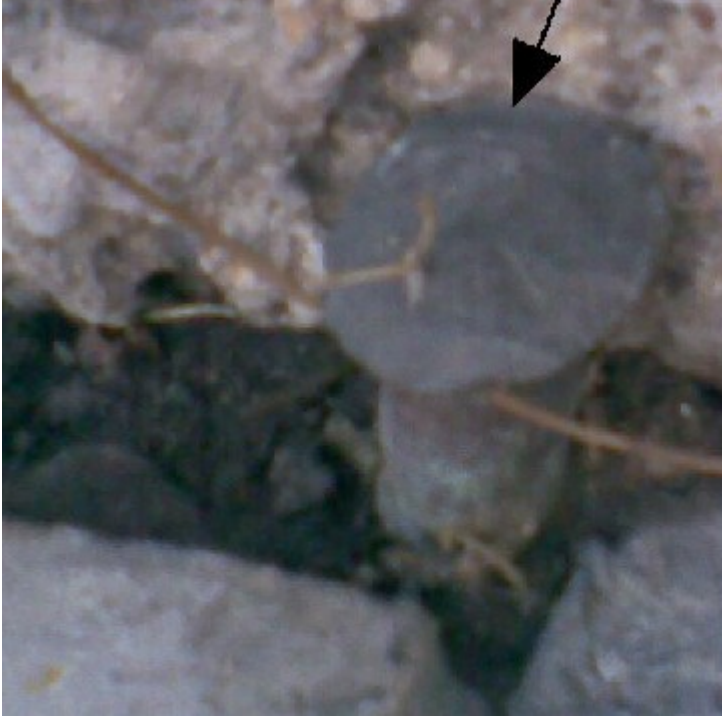
Üstte ve yandaki resme bakıldığında üstten aşağıya topraklama kablosunun bağlı olmadığı, aşağıda da topraklama kazığının uygunsuz olarak betona çakıldığı görülmektedir. Bu tesiste herhangi bir cihazdan yada kolon hatlarının geçtiği yerdeki elektrik kablolarından olacak kaçak kolan hattı üzerinde kalacak ve sokaktan giden yada binada bulunan insanları tehdit edecektir. Ayrıca kolon hatlarında boruyu tutan kelepçelerden binaya akan küçük değerdeki akım zamanla boru kelepçesini yakacak ve alevli yangın ve patlamalara sebep olabilecektir.

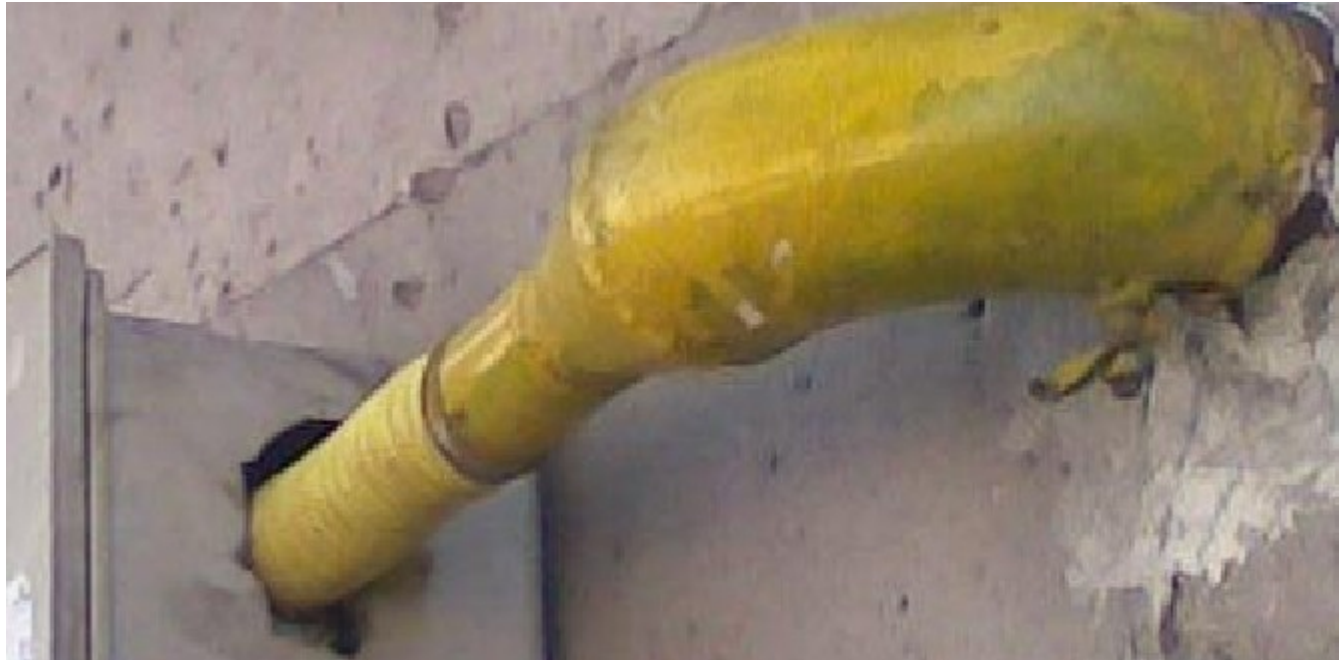
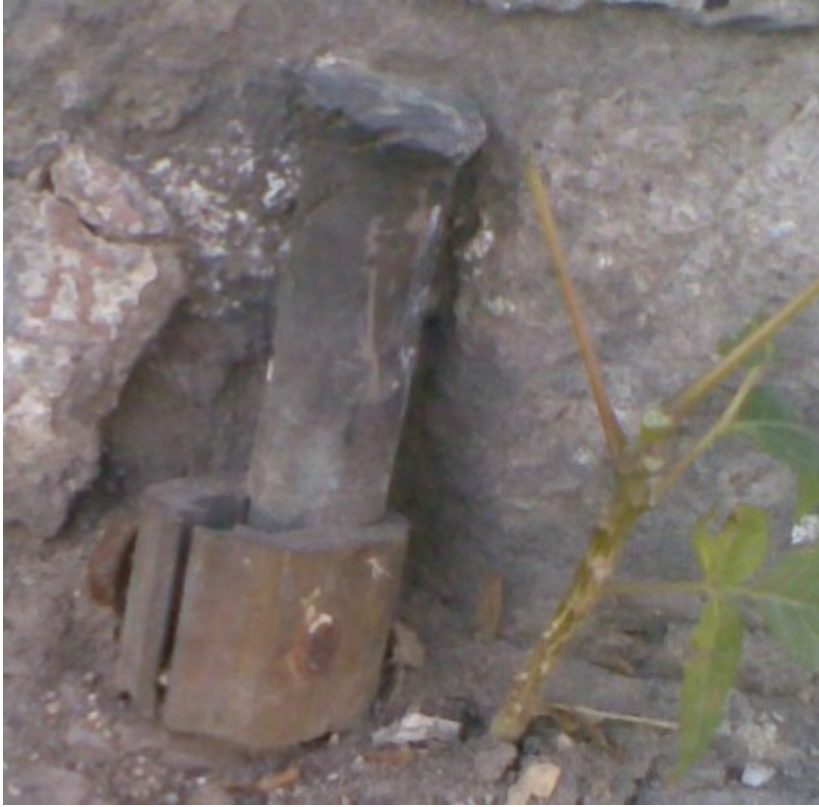
Gazete haberinde görüldüğü gibi tüp patlaması ile Haziran 2003 te yıkılan bu tesis restore edilmiş ve hizmete konmuştur. Mimari olarak aslına uygun restore edilmiş. Bu tesise doğalgaz hattı çekilmiş ama mimariye verilen önem topraklamaya verilememiştir. Bu durum can ve mal emniyetini tehdit etmektedir..

Yanda ve üsteki resimde görüldüğü gibi topraklama kazığı uygunsuz çakılmış . Topraklama kazığını doğalgaz borusuna bağlayan kablo kalmamış. Yani topraklamadan söz edilemez. Bu durumda can ve mal emniyeti her an tehlikededir. Kaza gibi olumsuz bir şey oluncaya kadar böyle devam eder.

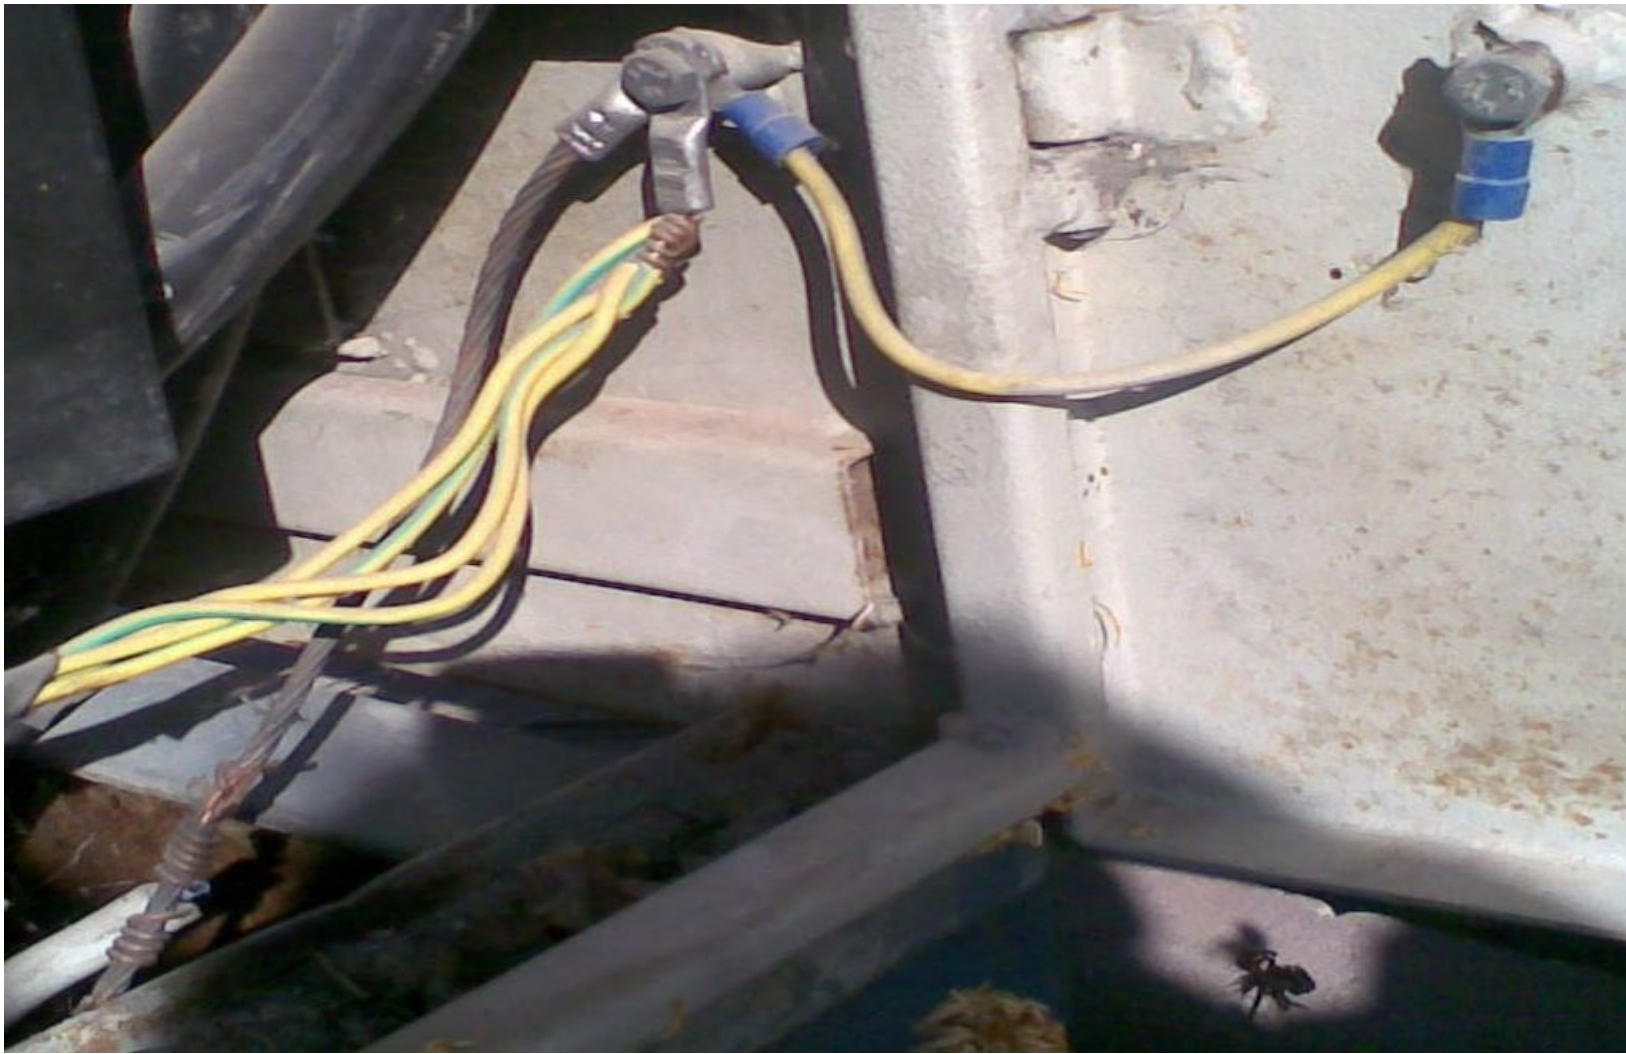
Yukarıdaki resimde bir dağıtım panosu olup topraklama iletkeni üzerine sarılarak paralel alınmış. Ayrıca topraklama civatasına yakın yerde nötr iletkenleri sarılarak ekleme yapılmıştır.

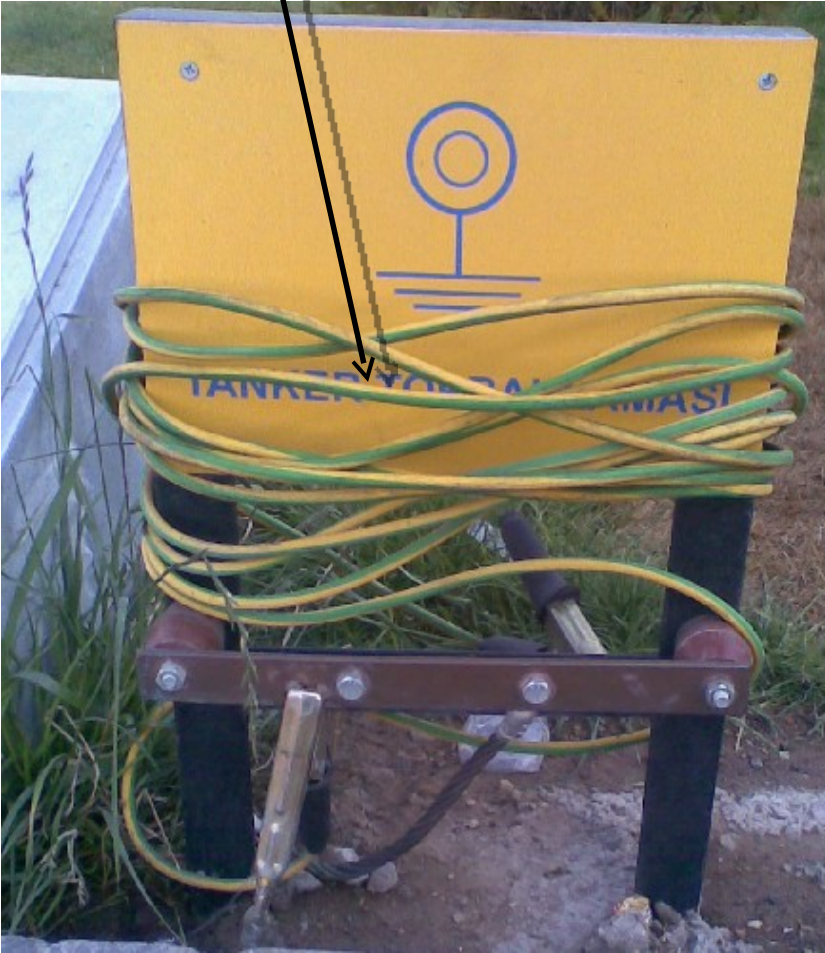
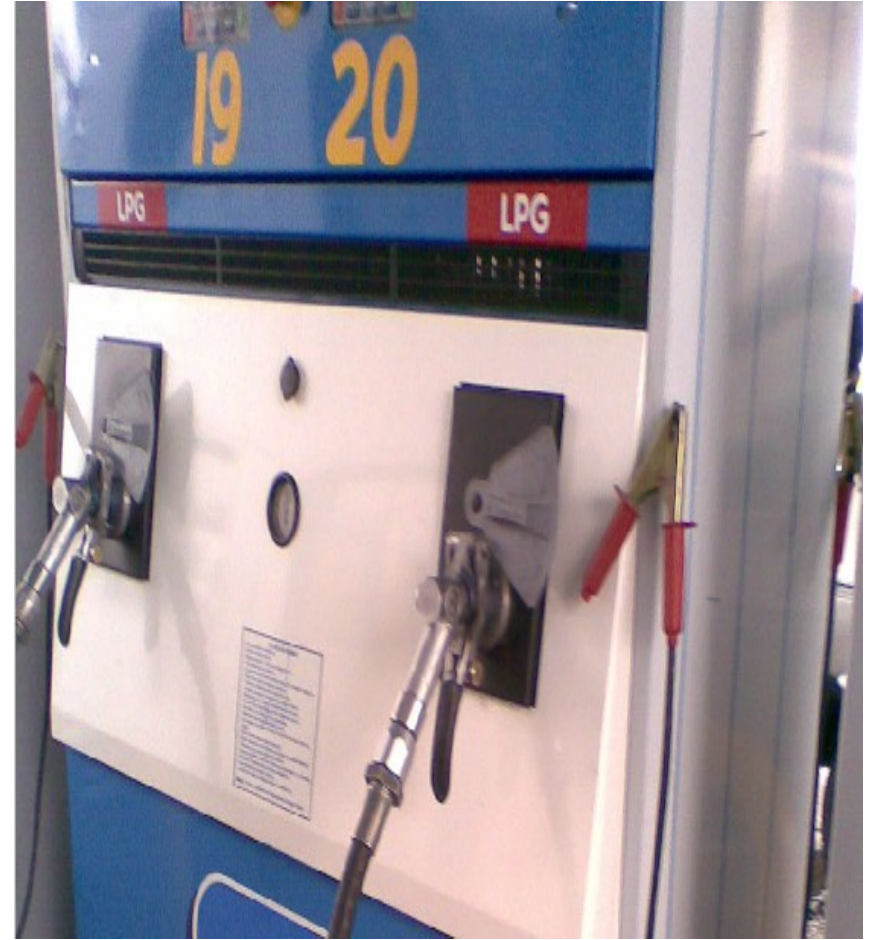
TANKER TOPRAKLAMASI

Statik elektrik deşarjı arksız olarak yapılması gerekirken, üstteki resimlerde görüldüğü gibi pompa istasyonundaki statik elektrik deşarjı ark yapmaya müsait bir sistemle olmaktadır. Keşke hiç toprak bağlantısı yapılmasa demek geliyor.

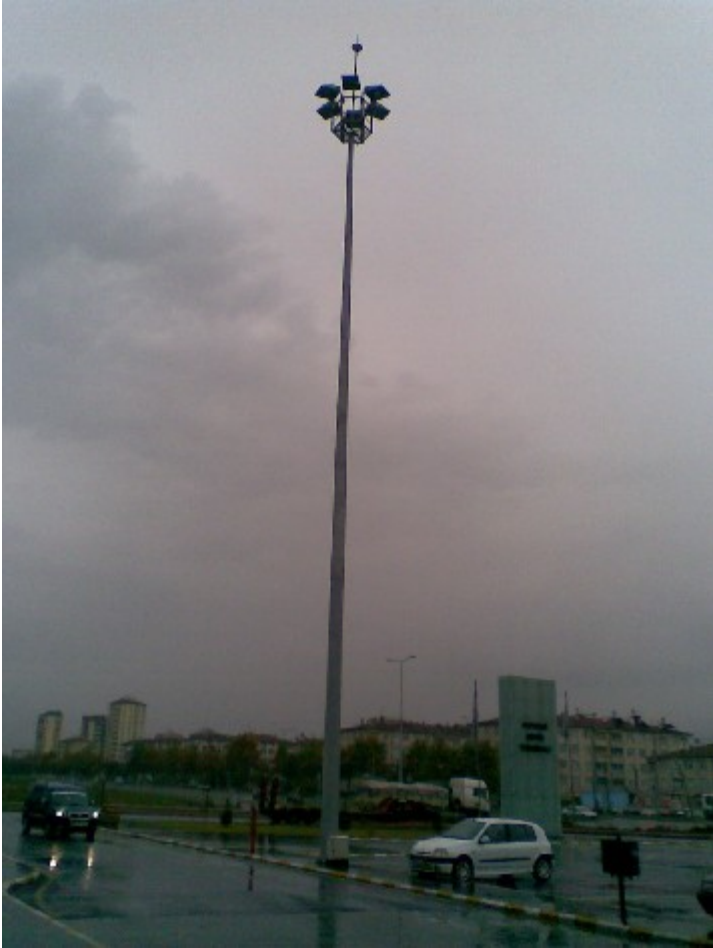
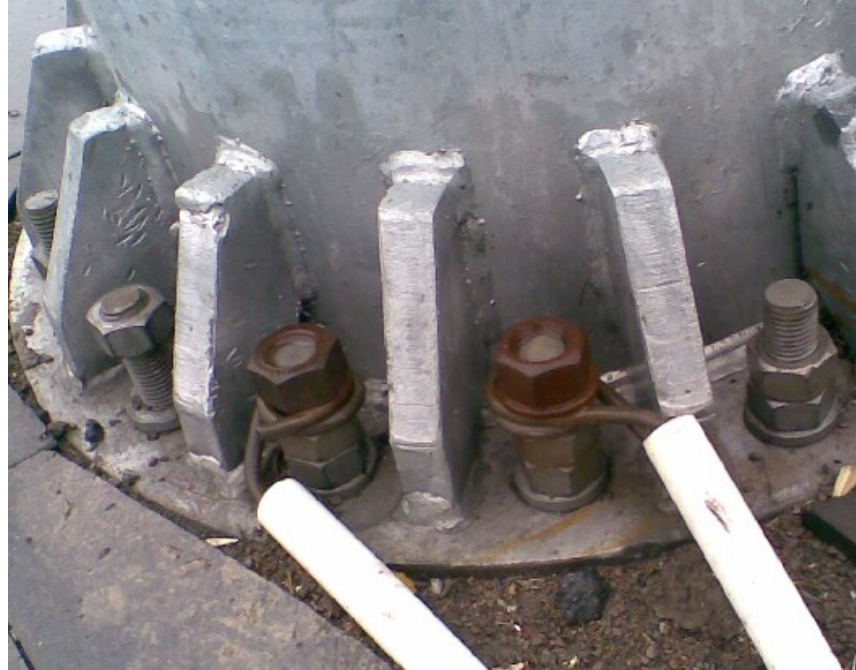
Yukarda ki resimde görüldüğü gibi aydınlatma direğine paratoner konmuş paratoner topraklaması ise direğin dip civatalarına bağlanmıştır. Direk ise üç bölümün bir biri üstüne oturması şeklinde eklenmiştir. Yıldırım akımı aşağı akarken bu eklerde gerilim oluşacak bu da direğe montajlı aydınlatma kabloları ile işletmeye taşınmış olacak can ve mal emniyetini tehdit edecektir.. Bu ise tesis aşamasında, ta baştan yapılmış hata olacaktır. Hal bu ki paratoner direktan izole edilmeli ve paratonerden aşağı kadar çift ø8 kesitli bakır iletken yüzeye montajlı izole kanalla indirilmeli, dipten toprağa bağlanmalıdır.

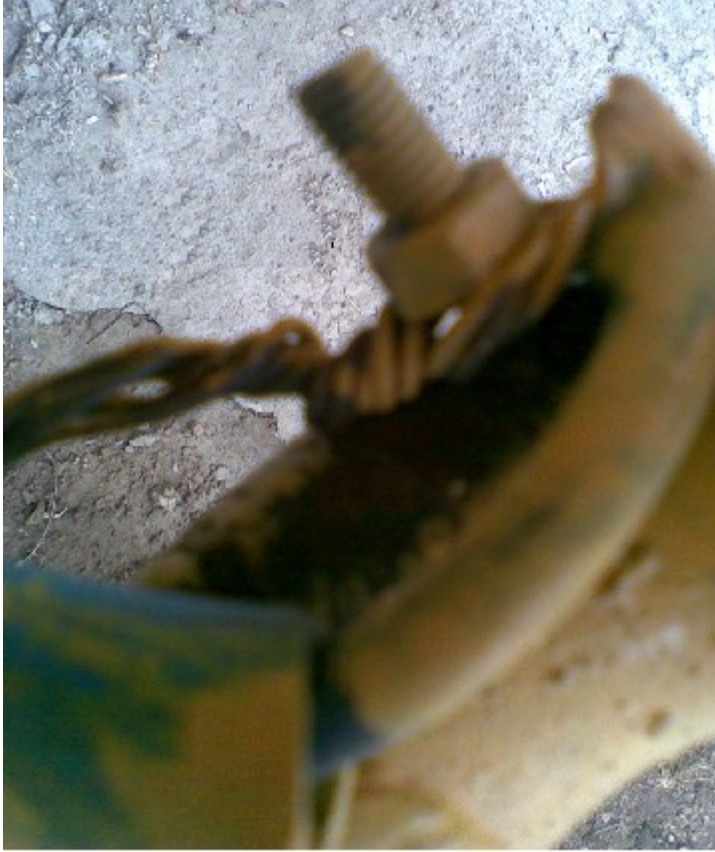
Yanda ki resimde topraklama kablosu iplik bağlanır gibi bağlanmış. Tesis edilirken önem verilmemiş.

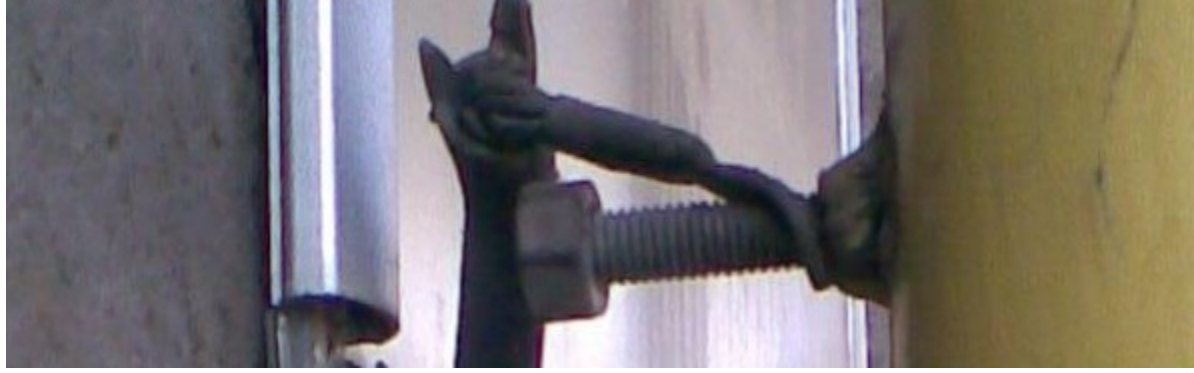
Üstteki resimde de farklı bir şey yok topraklama kablo bağlantısına tesis aşamasında hiçbir özen gösterilmemiştir.

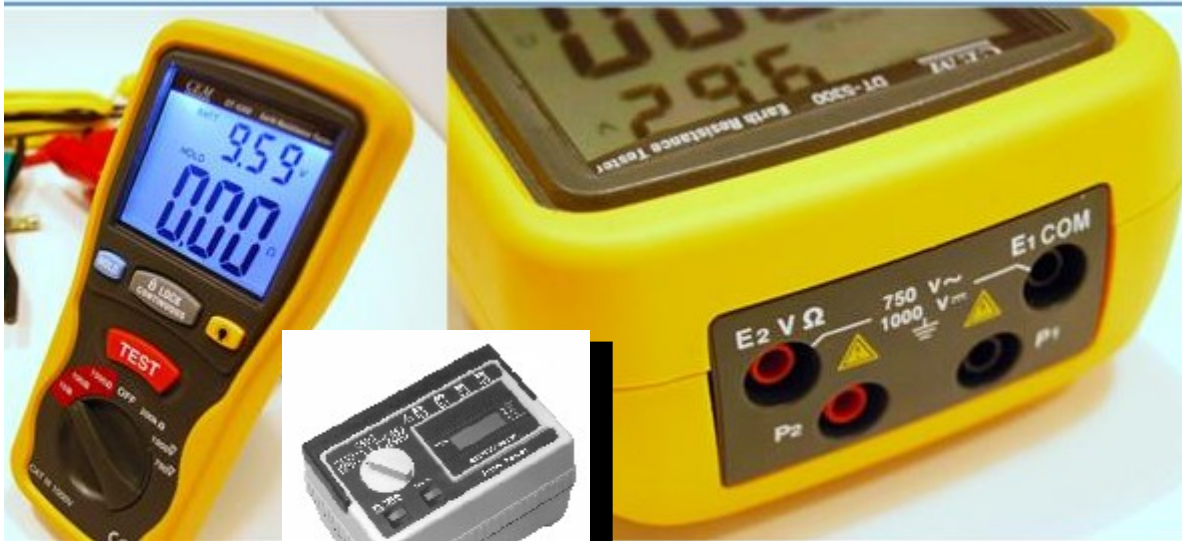
MEGGER DET 3/2

Cihaz kalibre edilmiş olsa ve hatası %0,5 altında bile olsa bu tür cihazla %100 hata yapılabilir. Burada hata cihazın tanınmamasından ortaya çıkmaktadır. Birkaç cihazla konuya açıklık getireceğim. Şöyleki; Yardımcı akım kazığı geçiş direnci **Megger Det 3/2** tipi cihazda **1000 ohm** dan fazla olursa %50 den fazla hata yapmaktadır **HT-2016** Tipi cihazda 450 ohm dan fazla olursa %50 den fazla hata yapmaktadır. **CEM DT-5300** tipi cihazda **50 ohm** dan fazla olursa %50 den fazla hata yapmaktadır. Bu yardımcı akım kazığı geçiş dirençleri altında ise hata kabul edilebilir yani kalibrasyon belgesindeki sınırlarda kalmaktadır.
