JAPON NÜKLEER REAKTÖRLERİNDE YANLIŞ GİDEN NEYDİ?*

Eliza Strickland

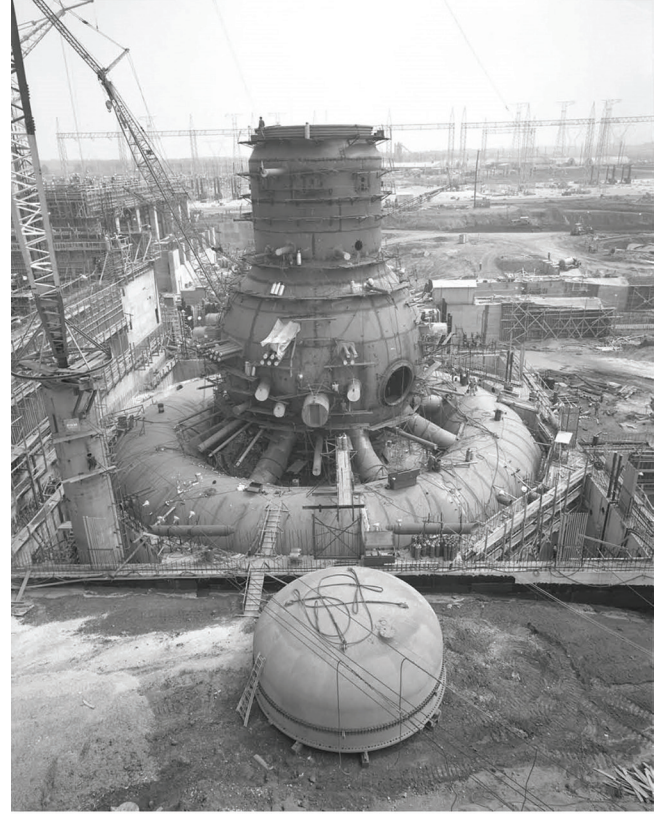
Kaynar Sulu Reaktör Nasıl Çalışır?

Nükleer yakıtın bulunduğu, kaynar sulu reaktörün kalbiyle başlayalım. Fukushima Dai-1 reaktörlerinin çoğunda radyoaktif elementi uranyum, nükleer fisyon tepkimesinin kaynağıdır: Uranyum izotopu U-235'teki bir atom daha küçük parçalara bölündüğünde, enerji ve nötron üretir. Yeteri büyüklükte uranyum yakıtı bir araya getirildiği zaman, dışarı saçılmış olan nötronlar başka uranyum atomlarına yapışır ve sırayla onların da bölünmesine yol açarak, kendi kendine devam eden zincirleme tepkime başlar. Fisyon tepkimesinden doğan enerji, suyu buhar olana dek kaynatmakta kullanılır ki bu buhar elektrik üretmek için türbinleri çevirir.

Uranyum taneleri, bir zirkonyum alaşımından yapılmış olan uzun, dar yakıt çubuklarında muhafaza edilir. Basınç kazanı denilen, reaktörün en içindeki haznede bu yakıt çubuklarının binlercesi vardır. Basınç kazanı içindeki su, yakıt çubuklarının aşırı ısınmasını önlerken, aynı zamanda türbinler için buhar üretir.

Basınç kazanı, birincil muhafaza kazanı denilen koruyucu bir çelik kabukla kapatılmıştır. Bu muhafaza kazanını daire içine alan zemin, simit (torus) diye adlandırılan bir donat (halka şeklinde çörek) biçimindeki yapıdır. Bu simit, bir güvenlik işlevi görür: Basınç kazanındaki basınç aşırı yükselirse; işletmeciler, buharı bir dizi boşaltma vanasıyla simite yönlendirebilirler. (Torus, Fukushima'nın 2 No'lu Reaktör binasında oluşan problemi açıklarken, önem kazanacaktır.)

Birincil muhafaza kazanı ve torus, muazzam bir çelik ve betondan kutu şeklindeki ikincil koruyucu yapı tarafından kaplanmıştır. Bu koruyucu yapı, atık nükleer yakıtın, devir daim olan su içinde soğuk tutulduğu bir depolama havuzunu da barındırır. Bu su, halen radyoaktif olan atık yakıtı aşırı ısınmaya ve erimeye karşı korur; aynı zamanda radyasyonun atmosfere ulaşmasını da engeller. Depolama havuzu birincil muhafaza kazanının üzerindedir; çünkü atık yakıt demetleri reaktörün en üstünden çıkarılır ve su kanalları aracılığıyla süreç boyunca soğuk tutmak için havuza transfer edilir. Fukushima Dai-1'deki depolama havuzları söylendiğine göre 14 metre derinliğindedir; 4 metre uzunluğundaki atık yakıt demetleri havuzun dibine çöker.

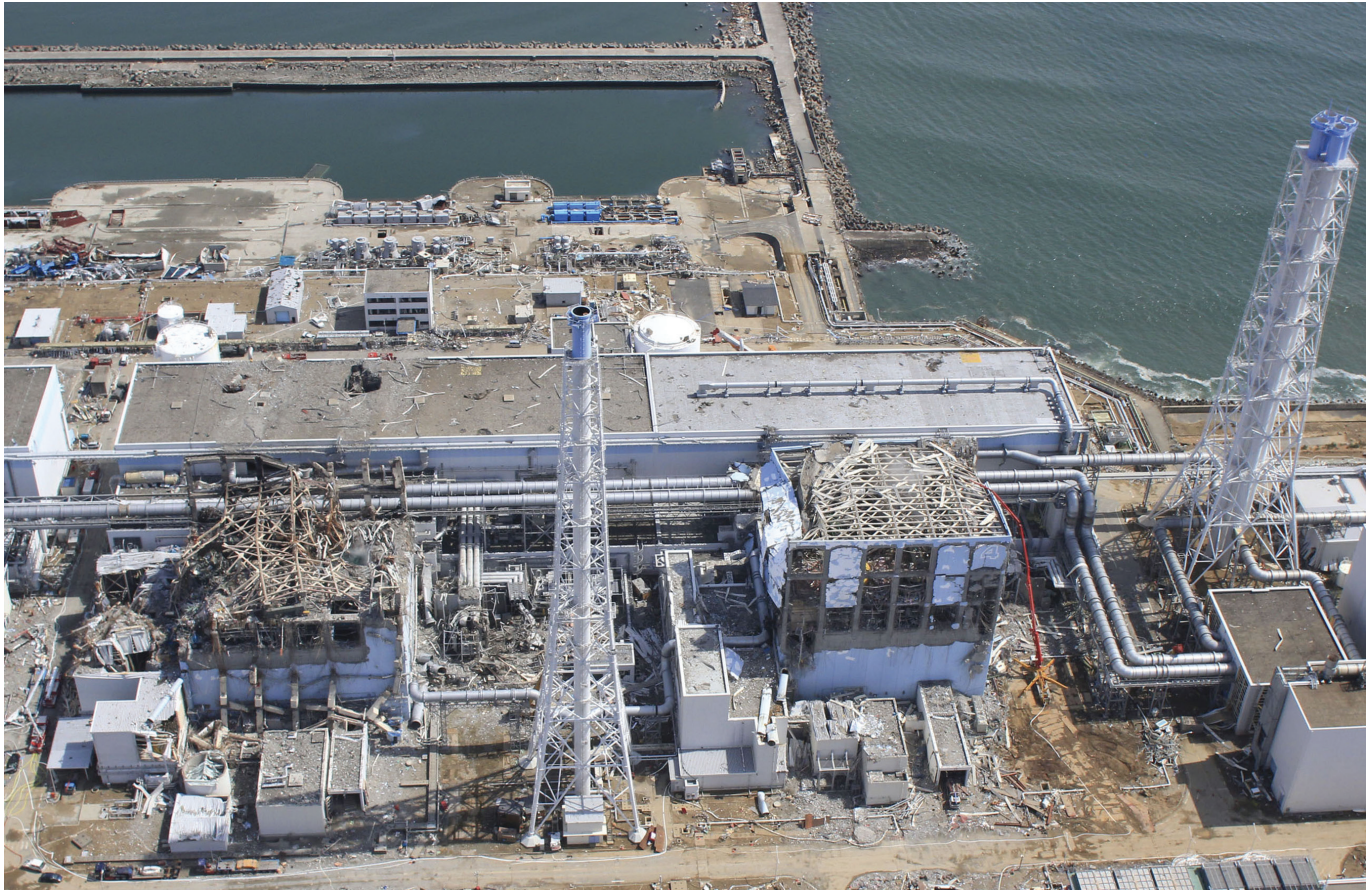
O ilk birkaç gün içinde reaktörün içindeki aşırı derecedeki yüksek sıcaklığın, zirkonyum alaşımli yakıt çubuklarının parçalarını ve bazı uranyum tanelerini kendi kendine erittiğine inanılmaktadır. Bu ciddi bir kaygıdır; çünkü erimiş uranyum aşağı damlayabilir ve basınç haznesinin dibinde bir araya gelebilir. Eğer yeterli miktarda bir araya gelirse, haznenin çelik tabanını aşındırabilir ve birincil muhafaza kazanına sızabilir. Zamanla, koruyucu yapının kalın beton tabanını dahi aşındırabilir. Bu en kötü senaryo, yaygın şekliyle "nükleer erime" olarak adlandırılır. Ayrıca yakıtın toplanma ve kendi kendini sürdürebilen zincirleme bir tepkimeyi bir anda yeniden ateşleme tehlikesi bulunmaktadır.
