Boğaz Atlama Faz Telinin Yaralanması ve Yaralı Faz Telinin Değiştirilmesi

ÖZET :

Bu yazı, İstanbul Boğazını Kandilli ve Arnavutköy sırtlarına dikilen yüksek pylonlar vasıtası ile atlayan 154 kv. luk Enerji Nakil Hattı parçasında t>ır faz telinin ne şekilde yaralandığını ve bu yaralı faz telinin yeni tel ile değiştirilmesi için ne gibi çalışmalar yapıldığını ve çalışmalar esnasında meydana gelen kazayı meslektaşlarımıza duyurmak gayesi ile hazırlanmıştır.

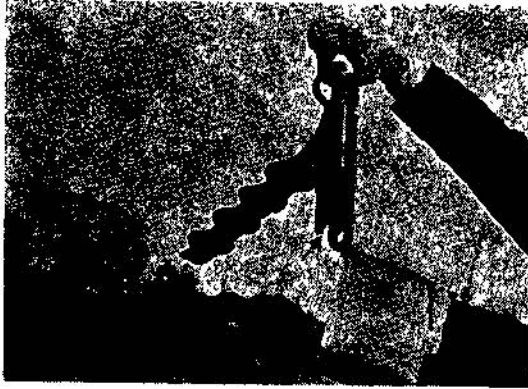
b) Rumeli Atlama direği toprak konsolları dahil ve ankraj direği normal. Ankraj ile atlama arasındaki faz ve toprak telleri normal sehimlerinde asılı. Atlama direkleri arasındaki Kuzey toprak telinin atlama direği toprak konsoluna bağlandığı dedentin «bağlantı klemensi» bağlantı noktasındaki bir kulağı ortadan kopmuş (Bak fotoğraf 2) ve dedent direkten kurulunca oradaki Comperden toprak teli koparak I No. lu hattın iç fazının üzerine direkten tak-

FOTOGRAF: 2
Kopan Kulak okla gösterilmiştir

riben 150-200 metre mesafede düşmüş ve takriben 50-60 metre faz telinin alüminyum kısmını tamamen sıyrarak 4-5 metre boyunda bir alüminyum toprak husule getirdikten sonra toprağın teşekkül ettiği noktada toprak telinin faz teli üzerinde kayması durmuş ve sahile teğet olarak toprak teli denize girmiştir. Bu düşme

anında dedentin bağlı bulunduğu uç dedent ve damperlerle beraber Arnavutköy sırtındaki bir ahşap evin odasına girmiş ve tavanını yararak fırladıktan sonra alüminyum topağın altına isabet eden bir arsaya düşmüştür. Dürbünle yaralı faz telinin sıyrılmış kısmına bakıldığında faz telinin çelik liflerinde kopma olmadığı tesbit edilmiştir.

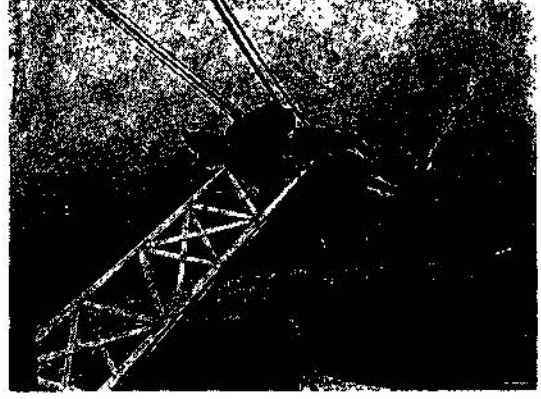
Çalışmaların en kritik noktalarından bir safha görülmektedir.
