Şehir İçi Sokak Aydınlatmalarında Yaşanan Sorunlar

Elk. Müh. Bülent Çarşıbaşı
bcarsibasi@gmail.com
Ege Üniversitesi Mühendislik Fakültesi
Öğretim Görevlisi

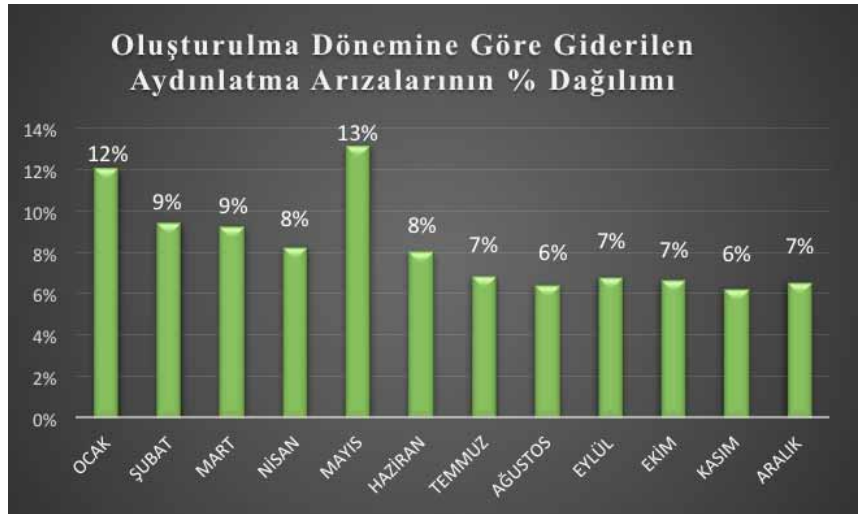
Tablo-2

mıştır. Aydınlatma Bakım Çalışmaları bu verilere dâhil değildir. Yine arızaların aylara göre dağılımı da Tablo-2deki gibidir. Buradan Ocak ve Mayıs aylarında arızaların daha yoğun olduğu, rüzgar ve yağışların bunda etkin olduğu görülmektedir

2018 yılında İzmir metropol ve ilçelerinde 31.001 arıza kaydı kapatıl-
