ÇİFT CİDARLI CEPHEDE GÜN IŞIĞI PERFORMANSININ İNCELENMESİ: EGE ÜNİVERSİTESİ ÖRNEĞİ

¹Öğr. Gör. Mustafa Serhan ÜNLÜTÜRK

² Prof. Dr. Zehra Tuğçe KAZANASMAZ

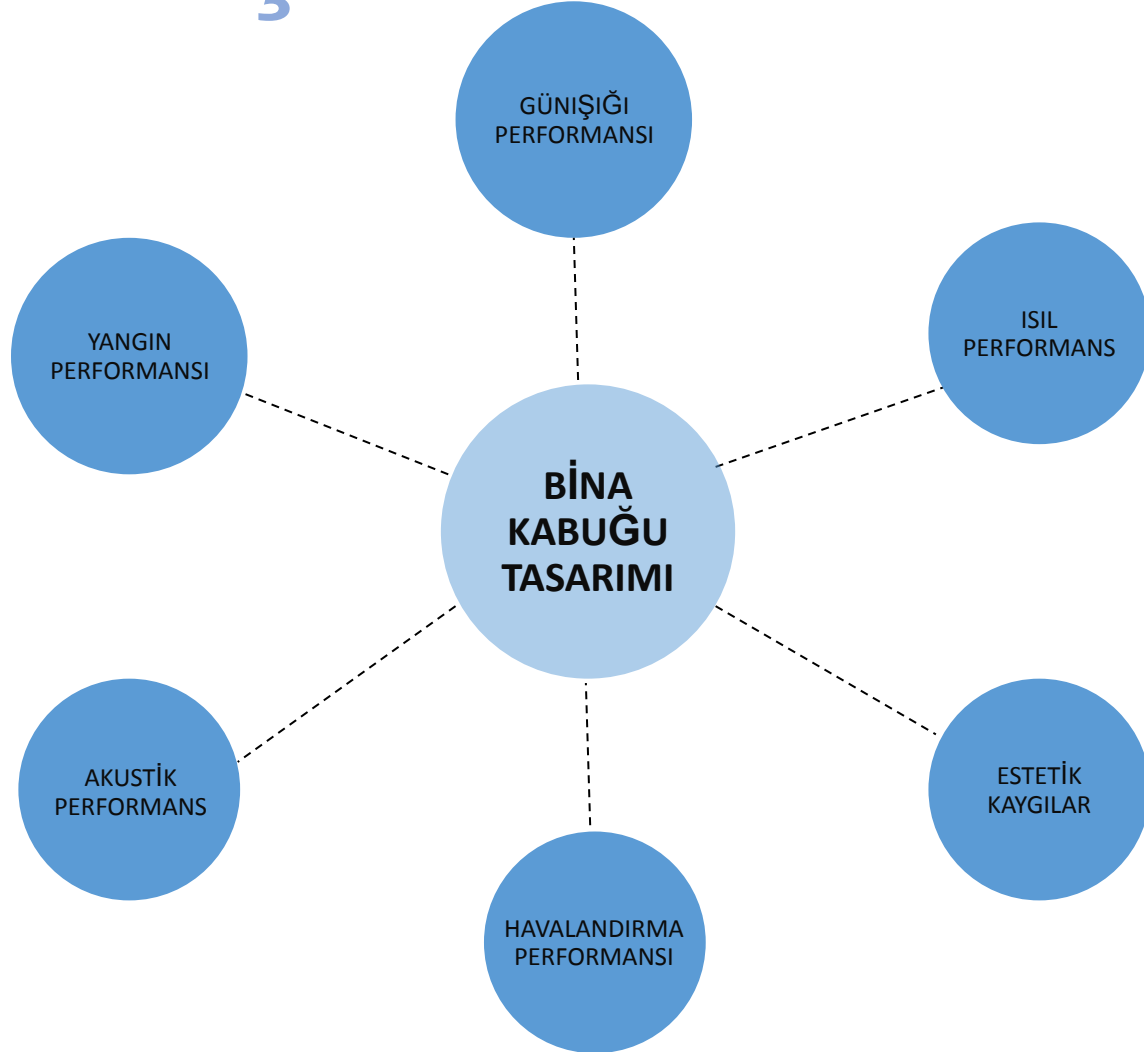
Çift Cidarlı Cephe Sisteminin Tasarlanma amacı;

- Isıl Performansı arttırmak
- Havalandırma Performansını arttırmaktır.

- 2 şeffaf cephe katmanı arasında hava boşluğu
- Doğal veya mekanik yollarla havalandırılma
- Bir veya birkaç katı kapsar
- Estetik görünüm

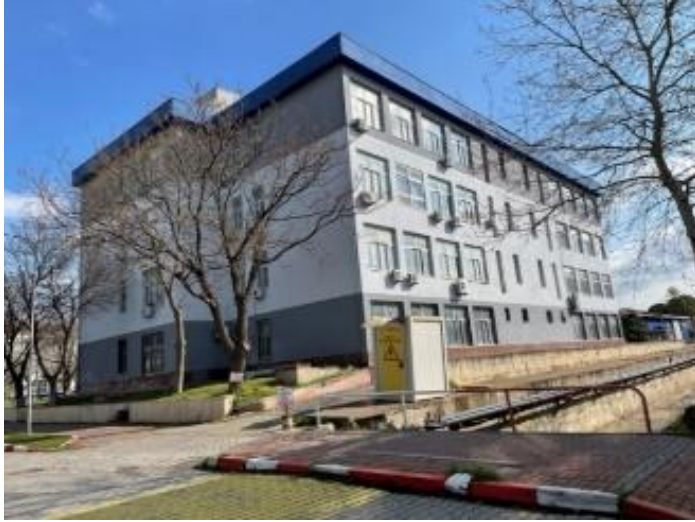
Şekil 3. Ege Üniversitesi İnşaat Mühendisliği binası güney cephe görünüşü

İzmir Ege Üniversitesi İnşaat Mühendisliği
Binasında bulunmaktadır

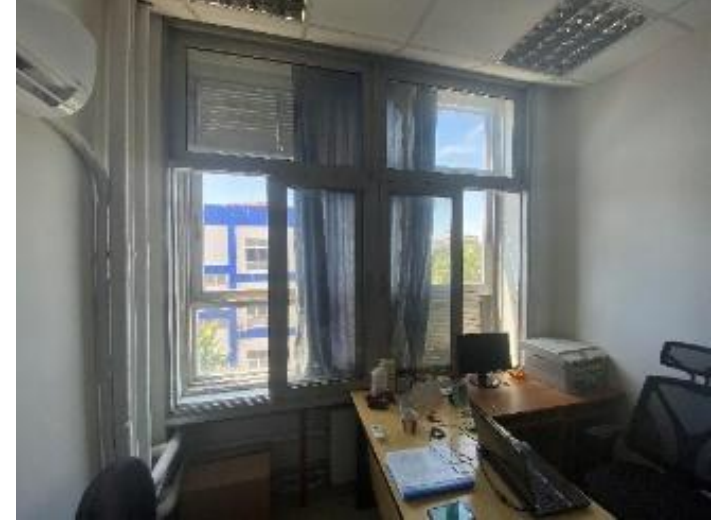
Şekil 4. Çift cidarlı ofis iç mekân görünüşü

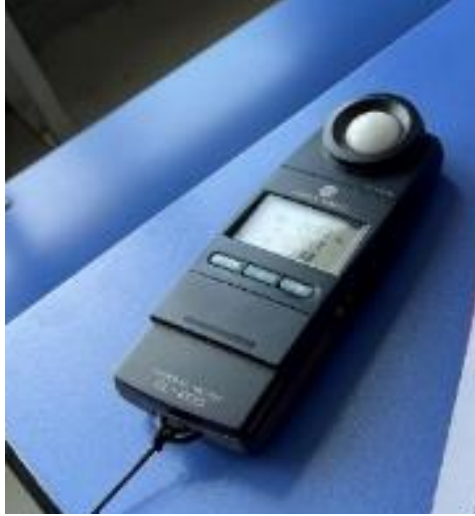
Şekil 5. Aydınlık ölçer cihazı

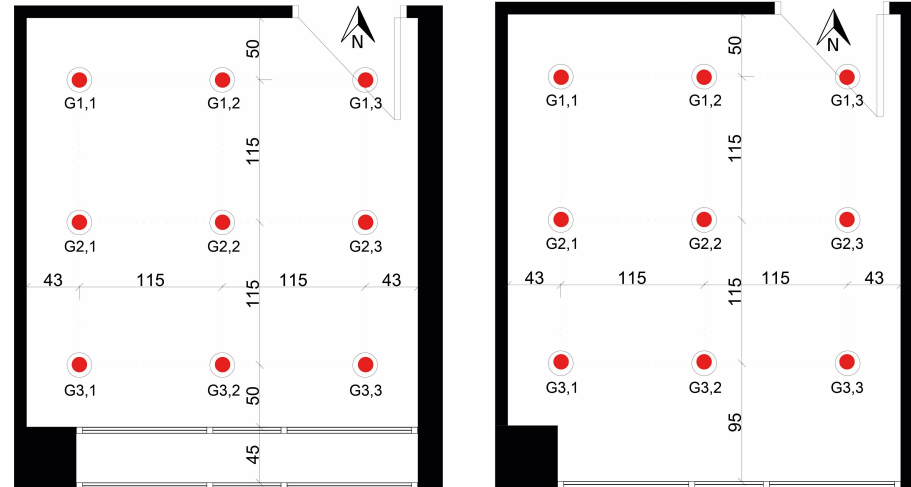
Şekil 6. Çift cidarlı cepheye ve geleneksel cepheye sahip ofis odalarındaki referans noktaları

- 21 Haziran 2022,
- 23 Eylül 2022,
- 21 Aralık 2022 ve
- 21 Mart 2023 tarihlerinde yapılmıştır.

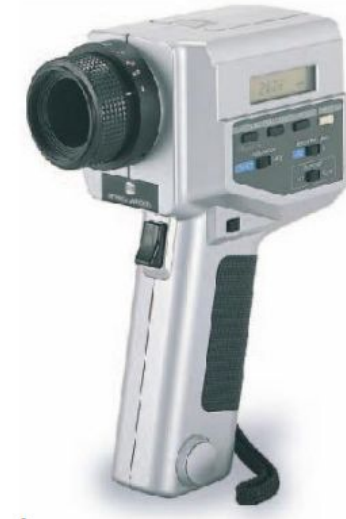
Şekil 7. Parıltı ölçer cihazı
