Asenkron Motorlarda Kırık Rotor Çubuğu Arızası Analizi İçin Bir Deney Seti Geliştirilmesi

Designing an Experimental Set For Induction Motors to Analyze Broken Rotor Bar Faults

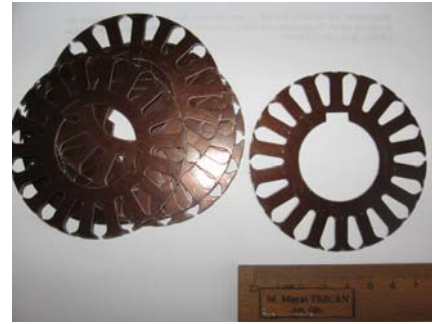
Şekil 4: Rotor sac parçaları

Parçalama işleminden sonra 80 mm çaplı ve 10 mm kalınlığında rotor sac paketinin imaline başlanmıştır. Bu işlemin yapılabilmesi için rotor çapına uyumlu sac parçalara gerek duyulmuştur. Sac parçalar imalatçı firmadan temin edilmiştir. Şekil 4’te rotor sacları görülmektedir.

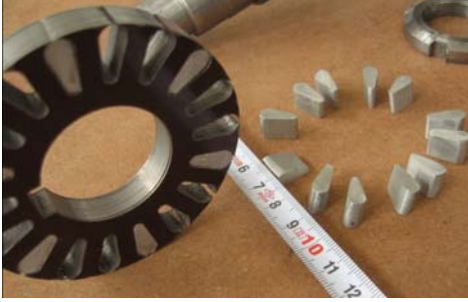
Şekil 6: İmal edilen rotor disk ve alüminyum iletkenleri

Şekil 6'da imal edilen rotor disk ve rotor oluklarına yerleştirilmek üzere tesviye edilmiş rotor iletkenleri görülmektedir.

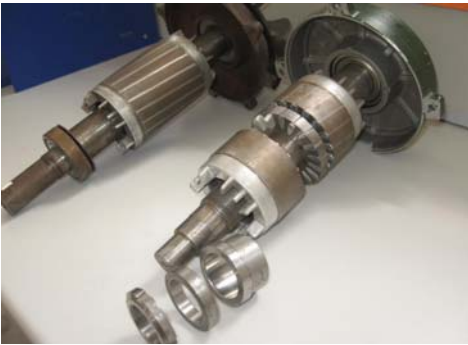
Şekil 7: İmal edilen rotor bloğunun genel görünümü

Bu işlemden sonra istenen rotor slotlarından istenen alüminyum iletkenler sökülme suretiyle, asenkron motora istenen rotor kırığı arızası verilebilir. Şekil 7'de ise imal edilen, barları sökülüp takılabilen, rotor disk ve rotor bloğunu oluşturan parçalar ve sıkıştırma işleminde kullanılan vida ve destek halkaları görülmektedir.

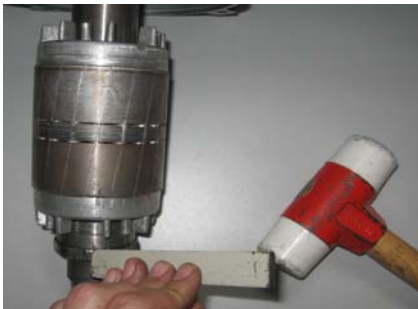
Şekil 8: Rotor parçalarının sıkıştırma işlemi

Rotor bloğuna yerleştirilecek olan 10 mm kalınlığındaki rotor diskini, sabit olan diğer parçalara tam temas etmesi için sıkıştırma ve destek halkaları gerekmektedir. Şekil 8'de rotor slotlarının diğer rotor iletkenlerine teması için sıkıştırma işlemi görülmektedir. Sıkıştırma işlemi, yüksek hızlarda parçaların temas halinden şaşmaması için yapılmaktadır.

Birleştirme işlemi sonrasında rotor bloğunun son hali Şekil 8'de görülmektedir. Bu işlem sonrasında, montaj esnasında

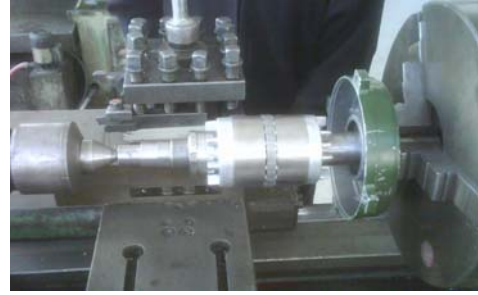
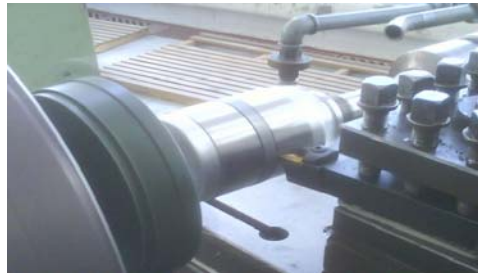
Şekil 9: a) Rotor bloğunun torna tezgahına yerleştirilmesi
b) Talaş alma işlemi

rotor bloğu ile stator arasında kalan bölgede hava aralığına, imal edilen rotor diskini sürtünmesi üzerine torna tesviye işlemine ihtiyaç olmuştur. Yine makina mühendisliği laboratuvarında torna tezgahı ile tesviye işlemi gerçekleştirilmiştir. Yapılan işlem Şekil 9'da görülmektedir.

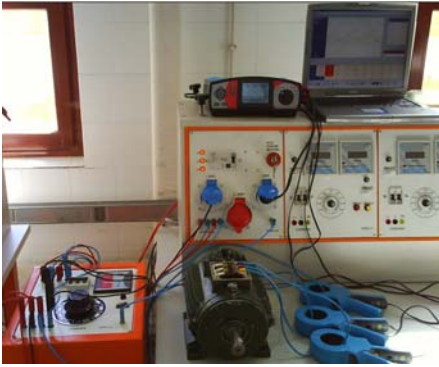
Şekil 11: a) Deney düzeneğinin şeması
b) Deney düzeneğinin laboratuvarındaki kurulumu

Ölçüm (değer alma) işlemi ise, asenkron motorun çalışması esnasında, akım ve gerilim değerlerinin örnek alınıp işlenmesi ile yapılır. Bu işlem için, şebeke ile motor arasına bağlanan bir güç-harmonik analizörüne ihtiyaç duyulmuştur. Deneyde kullanılan güç-harmonik analizörü, üç fazlı sistem için ister faz-faz gerilim bilgisini, ister faz-nötr gerilim bilgisini alır, üç fazdan da aldığı akım bilgisi ile birlikte sistemin aktif güç, reaktif güç, gerilim akım harmonikleri, enerjisi hakkında bilgi verir. Şekil 11 (a)'da deney düzeneğinin şeması görülmektedir. Aynı zamanda Şekil 11 (b)'de ise deney düzeneğinin laboratuvarındaki kurulumu görülmektedir.
