SAKARYA İLİ MİLLİ EĞİTİM BAKANLIĞI OKULLARINDA YILDIRIMA KARŞI KORUNMA ARAŞTIRMASI

3. ALAN ARAŞTIRMASI

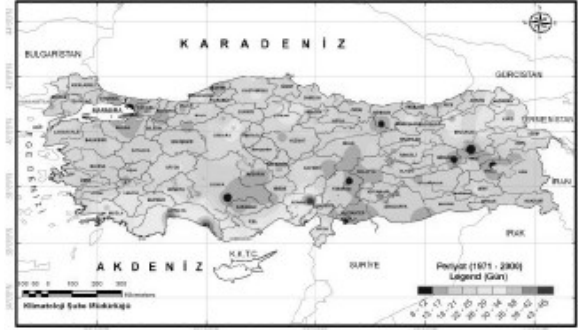
Ülkemizin 1971-2000 arası orajlı gün sayısını gösteren harita Şekil 1'de gösterilmiştir. Araştırma yapılan Sakarya bölgesinde orajlı gün sayısı 13-17

Şekil 1. 1971-2000 arası orajlı gün haritası [6]

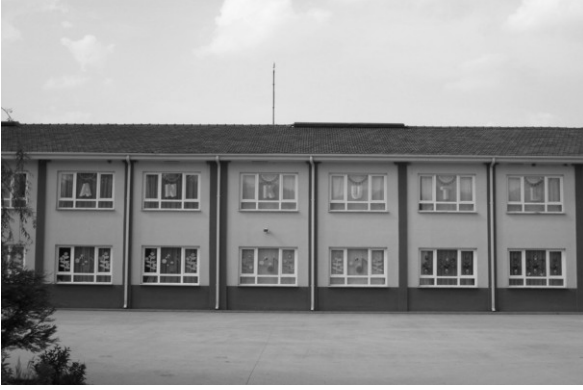
Resim 1. Yıldırıma karşı koruma sağlayan bir okul

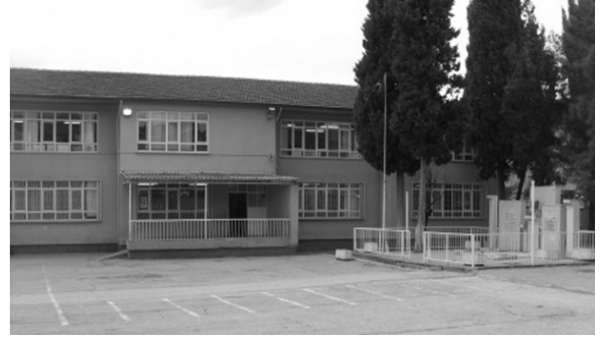
Paratonerle koruma yapılan okullar incelendiğinde ise korumaların okul binasına yönelik olduğu teneffüs anında olabilecek yıldırımların dikkate alınmadığı,

okul bahçesinde oynayan çocukların düşünülmediği tespit edildi.

Resim 2. Ağaçlar tarafından kısmen yapılan koruma

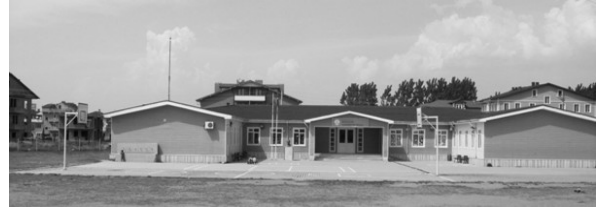
Paratonerle koruma yapılan okulların bazılarında paratonerin sabitlendiği yerin hatalı seçilmesi korumanın okul binasının tamamını kapsamadığını göstermiştir.

Resim 3. Hatalı paratoner yeri seçimi

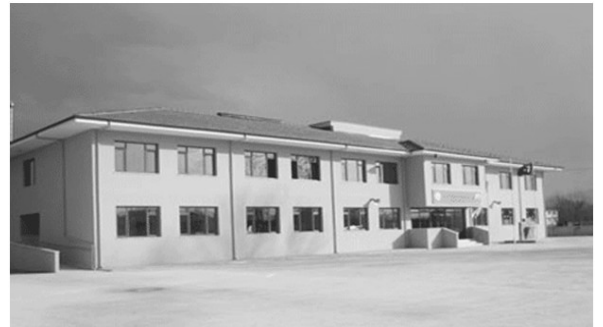
Sakarya ilinde MEB'e bağlı okulların %59'unda yıldırıma karşı dış korumanın yapılmadığı görülmüştür.

Resim 4. Yıldırıma karşı koruması olmayan bir okul

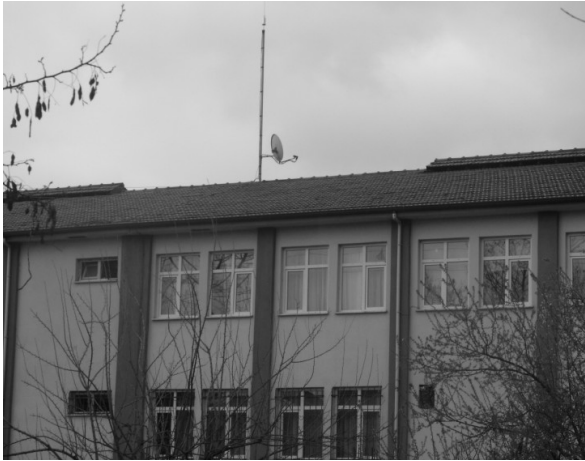
Yıldırım düşmesinin indüksiyon etkisinden kaynaklanan endirekt etkileri ise hiçbir şekilde dikkate alınmamıştır. Endirekt etkiye karşı ise herhangi bir koruma yapılmadığı gibi uydu anten tesisatlarının paratoner direğine sabitlendiği durumlar da mevcuttur.

Resim 5. Uydu anten bağlı paratoner korumalı okul

MEB'e bağlı okullarda yıldırımın endirekt etkisine karşı kullanılan dalga bastırıcıların ve okul bahçelerinin koruma kalkanına alan bir sistemin tesis edilmediği görülmüştür.
