ORTADOĞU TEKNİK ÜNİVERSİTESİ MİMARLIK FAKÜLTESİ MİMARLIK EĞİTİM ATÖLYELERİNİN DOĞAL AYDINLATMA AÇISINDAN İNCELENMESİ VE DEĞERLENDİRİLMESİ

Cüneyt KURTAY, Başak ERÇALIK, Mahmut DERVİŞOĞLU, Güldane YILDIZ,
Gülçin SOYUPEK, Hüseyin BAŞDEMİR, Seval SOYSAL, Tolga YILDIZ

In this paper, three drawing workshops in METU- Architecture faculty which have similar area, but different lighting system with vertical window and skylight and clerestory have been investigated and compared with each other and international standards.

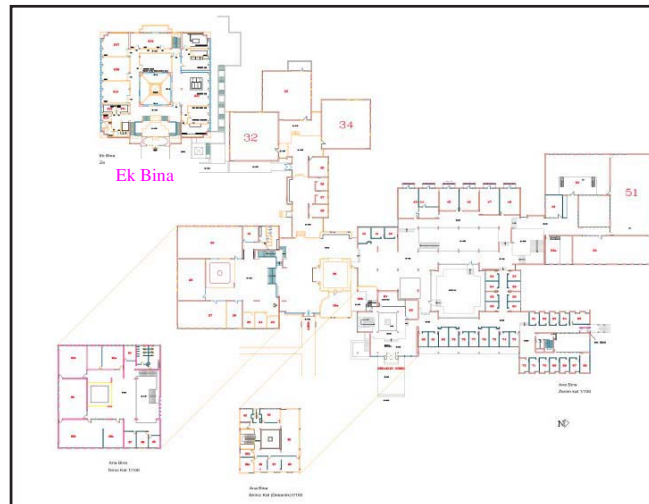
Şekil 3: ODTÜ Mimarlık Fakültesi Binası'nın Planı

Bu araştırmada Mimarlık Fakültesine ait 3 adet atölye ele alınmıştır. Bunlar; tepe ışıklığı ve 3 yönden düşey pencerelerle aydınlatılan kare planlı 32 no'lu atölye, tepe ışıklığı ve 4 yönden düşey pencerelerle aydınlatılan kare planlı 34 no'lu atölye ve 3 yönden düşey pencerelerle aydınlatılan dikdörtgen planlı 51 no'lu atölye (Şekil 3).

32 no'lu atölyenin 4 adet pencereyle ışık aldığı güney yönünde, 15m uzakta ek bina yer almaktadır (Şekil 3). Ek binanın 32 no'lu atölyenin en yakın penceresindeki engel açısı referans noktada 55° olarak saptanmıştır (Şekil 6). Ancak ek bina söz konusu salonun çaprazında kaldığından iç aydınlatmaya olumsuz etkisi olmadığı görülmüştür. Atölyenin yer döşemesi gri-bej tonlarında pvc kaplamadır.

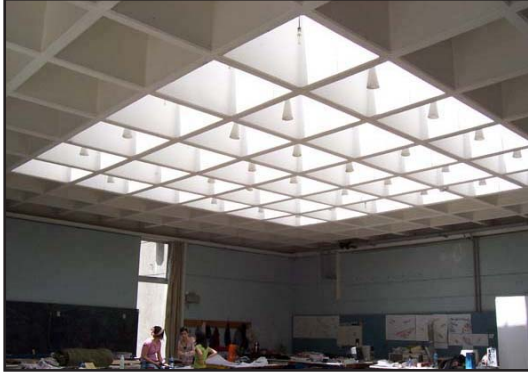
Şekil 4: 32 no'lu atölye duvar ve tavadan görüntü

Duvarlar açık mavi tonunda boya ve tavan 120x120 cm. kaset döşeme ve beyaz akrilik boyadır (Şekil 4).

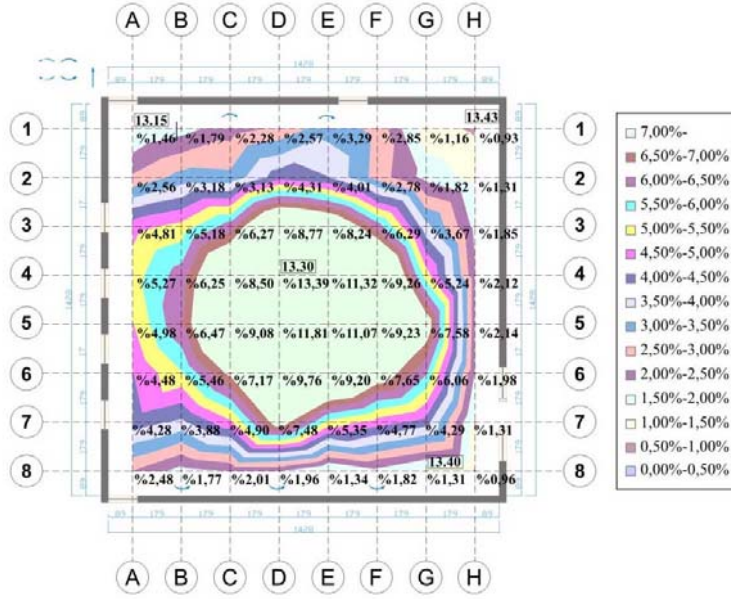
Şekil 7: 32 no'lu atölye güneş ışığı çarpma değerleri

Bu atölyede 10.04.2005 tarihinde yapılan aydınlık düzeyi ölçümlerinden elde edilen günışığı çarpma değerleri Şekil 7'de verilmektedir.

Genel olarak atölyede tepe ışıklığının etkisi ile ortadan duvarlara doğru azalan bir aydınlık dağılımı izlenmiştir. Bu azalma güney duvarındaki 4 adet düşey pencereden dolayı daha azdır.

32 no’lu atölyenin doğal aydınlanma düzeyinin ortalama 495,7 lux olduğu ve ağırlıklı olarak CIBSE standartlarını sağladığı tespit edilmiştir.

3 ve 7 arasındaki aksların aydınlık düzeyi 500 lüx’ün üzerinde olup standartları sağladığı ancak değerler daha detaylı incelendiğinde tepe ışıklığının altında kalan C4-C6, D3-D7, E3-E6, F4-F6 ve G5 noktalarının aydınlık düzeyinin maximum değer olan 750 lux’ün (% 6,8) üzerinde olduğu görülmüştür. Bu da gerekenden fazla ışık demektir.

Atölyenin aydınlık düzgünlüğü incelendiğinde (Tablo 2) “0,069” (%0,93/%13,39 veya 102,4 lux/1473,4 lux) oranı ile tepe penceresiyle aydınlatılan mekanların aydınlık düzgünlüğü değerine ulaşılmadığını görmekteyiz.

Böyle bir mekanda minimum ve maksimum aydınlatma düzeyleri arasındaki bu farkın muhtemel görüş rahatsızlıklarına sebep olacağı tespit edilmiştir. Bu durumun sebebi tepe penceresi ile alınan ışığın çok fazla olması ve atölyenin köşelerinde kalan bölgelerin karanlıkta kalmasıdır. Aydınlık düzgünlüğünü sağlamak için 1 ve 8 no’lu akslar ile H aksının gün boyu yapay aydınlatmayla desteklenmesi gerekmektedir. Aynı zamanda tepe ışıklığından alınan fazla günışığının engellenmesi için güneşin dik açıyla atölyeye girmesini engelleyecek gölgeleme elemanları kullanılabilir.

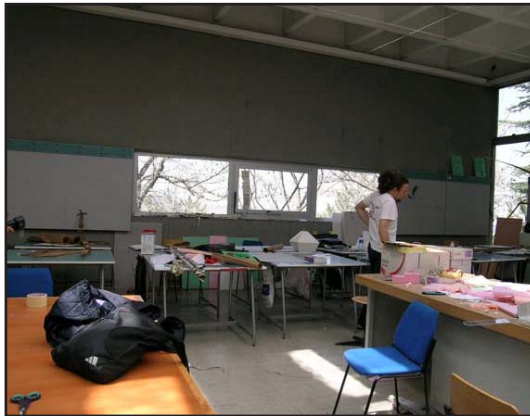
Şekil 8: 34 no'lu atölye batı yönündeki yatay pencere

34 no'lu atölye, 32 no'lu atölye ile aynı boyutlardadır (14,28x14,28 m). Tavan yüksekliği 5 m olup, kaset döşeme ve akrilik beyaz boyadır. Atölye, kuzey yönünde 4, güney ve doğu yönlerinde bir adet 108x390 boyutlarında düşey pencere ile batı yönünde ise 468x100 boyutlarında yerden 110 yükseklikte bir yatay pencere ile aydınlatılmaktadır. (Şekil 8) Ayrıca, 32 no'lu atölyede olduğu gibi tepeden ışık almaktadır. Pencere alüminyum doğrama ve çiftcam düz penceredir.

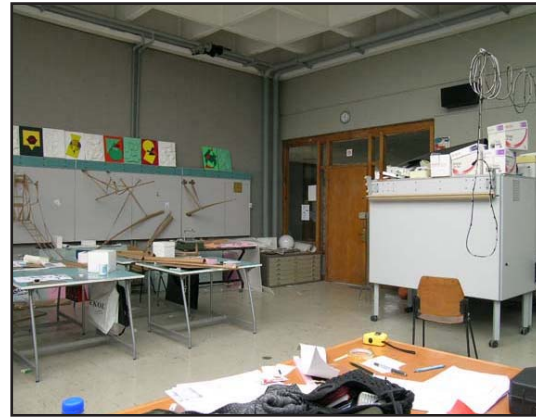
Şekil 9: 34 no'lu atölyeden yer, duvar, tavan görünüşü

Duvarlar brüt beton, yer döşemesi 32 no'lu atölyede olduğu gibi bej ağırlıklı pvc kaplamadır. (Şekil 9)

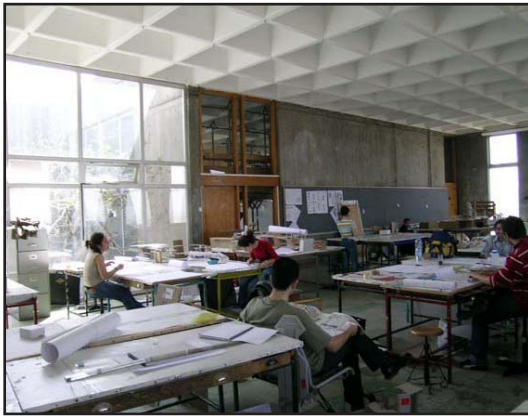
Şekil 11: 51 no'lu atölye

51 no'lu atölyenin boyutları 13,04x23,86 m'dir. Tavan boyutlarda kaset döşeme ile oluşturulmuş ve beyaz akrilik boyadır (Şekil 11). Kuzey yönüne bakan uzun kenarından 9 adet, batı yönünden ise 2 adet 108 x 390. boyutlarında dikey pencerelerle ışık almaktadır. Güney yönünde ise iç avluya bakan 950x410 boyutlarında penceresi bulunmaktadır (Şekil 11) Pencereler alüminyum doğrama ve çiftcam düz penceredir.

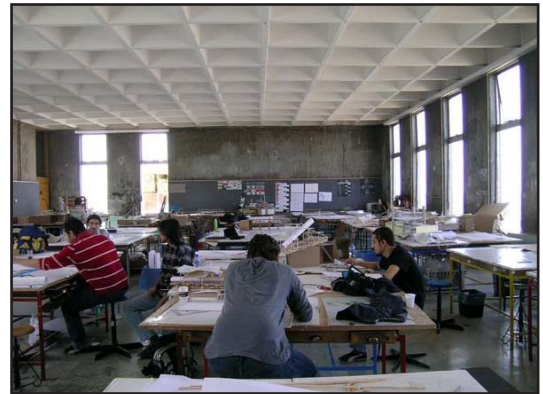
Şekil 12: 51 no'lu atölye yer döşemesi

Duvarlar brüt beton, yer döşemesi ise bej, gri ve yeşil tonlarında pvc kaplamadır (Şekil 12). Dışarıda pencerenin ışık almasını engelleyici bir engel bulunmamaktadır.

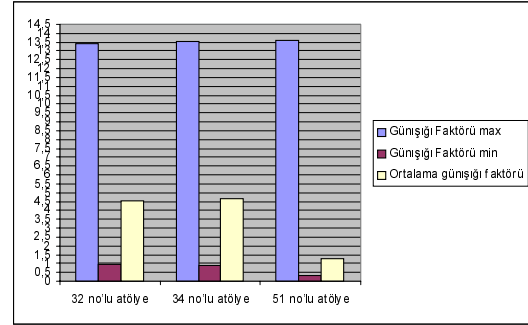
Şekil 14: Ölçülen atölyelerin güneşli çarpanı değerleri

Tepe pencereleri ile aydınlatılan atölyelerde düşey pencerelerle aydınlatılan atölyelere oranla daha düzgün bir aydınlatma dağılımı sağlanmaktadır. Ancak tepe pencerelerinin belirli bölgelerde

toplanması izdüşümde daha fazla aydınlık düzeyi oluştururken diğer bölümlerde (özellikle geniş hacimlerde) aydınlık düzeyi düşmektedir. Bu bölgelerin yeterli düzeye gelmesi amacı ile düşey pencerelerle veya yapay aydınlatma ile desteklenmesi gerekmektedir. (Şekil 14)
