Olağan Şüpheli “Trafo” Bir Kez Daha Patlamadı... YANGIN, YAĞMANIN İLK ADIMINA DÖNÜŞMESİN

Yangın "Trafo" Kaynaklı Değil

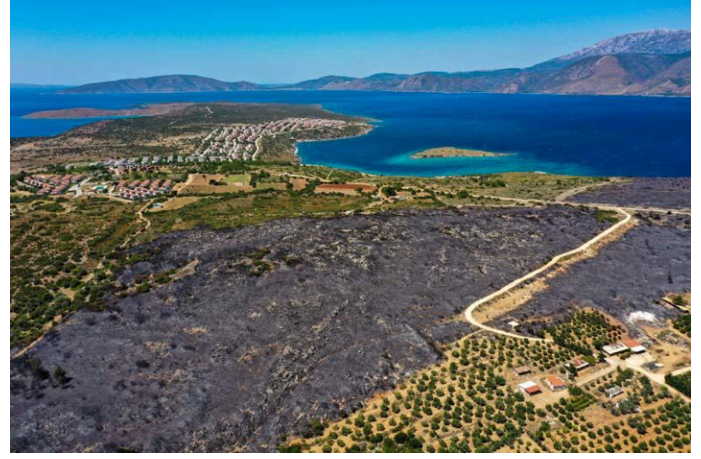
len Balıklıova-Ildır yolu İltur Sitesi'nin Güney Doğu istikametinde yer alan ve Karareis KÖK olarak isimlendirilen yere gidildiğinde; binanın saç köşk olduğu, köşk içerisinde trafonun olmadığı, Hava izoleli 36kV 3 adet kesicili hücre, 1 adet gerilim transformatörü hücresinin olduğu görülmüştür. KÖK merkezi çevresinde TEİAŞ Trafo merkezi Karaburun GİS den gelen çift devre 34,5 kV hattın nihayet direği ile Karaburun-1 ve Karaburun-3 olarak isimlendirilen hattın 92 nolu direği yer almaktadır. Bu çift devre hatlar arasında kablo ile direk bağlantı yapılmaktadır. Bu hatlardan bir adet radyal besleme ile kök binasına girilmekte ve Karareis hattı beslenmektedir. Karareis Hattı ile Karaburun GİS hattı arasında kullanılmayan eski bir hattın enerjisiz demir nihayet direği de yer almaktadır.

yanmış durumda makilik arazi bulunmaktadır. Yapılan gözlemler sonucu yangının Karareis KÖK olarak isimlendirilen tesis nedenli çıkmadığı kanaatine varılmıştır.

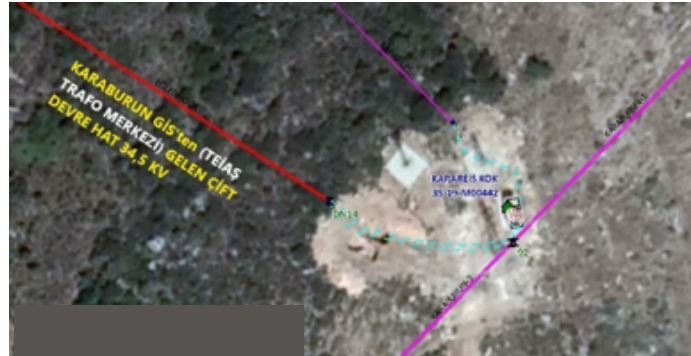
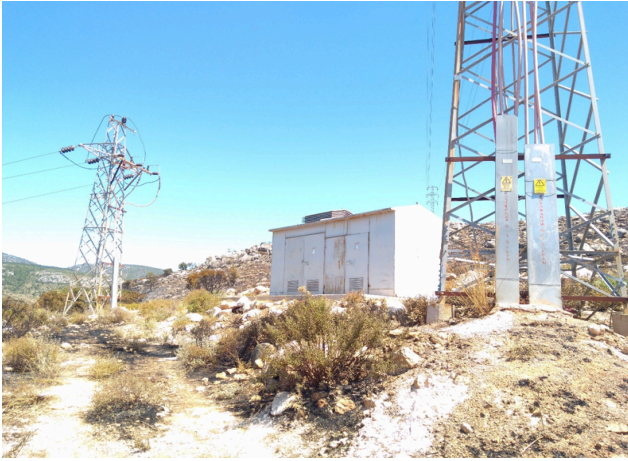
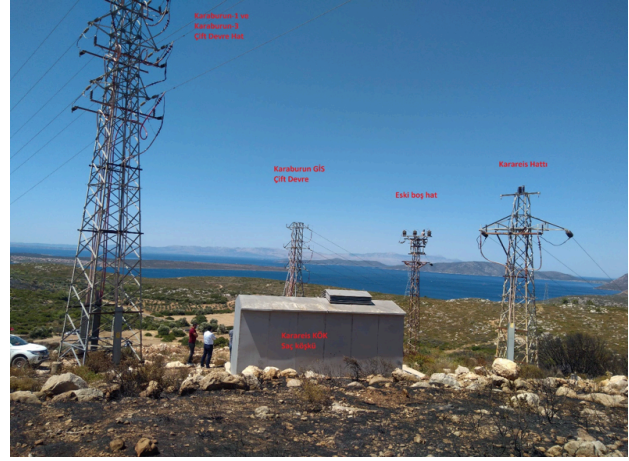
yer alan direkler üzerinde yapılan incelemede direk ve OG kablolarında herhangi bir patlama veya yanık izine, izolatör kırılması ya da parafudr patlamasına rastlanılmamıştır. Ayrıca tüm teçhizat incelenmiş olay sonrası herhangi bir malzemenin değiştirilmiş olduğuna dair herhangi bir bulguya da ulaşılamamıştır. Köşk ve direk çevresindeki maki türü bitkiler ile kuru

otlarda kısmi yanık izleri ve rüzgarın geliş yönü dahil olmak üzere merkez çevresinde yanmış bölgelerin olduğu görülmüştür.

Sonuç olarak; Çeşme Ildırı bölgesinde 13 Ağustos 2020 tarihinde saat 22:47 de çıkan yangında görgü tanıkları tarafından trafo patlamasına benzer birden fazla ses duyulması nedeni ile Karareis KÖK merkezi olarak adlandırılan saç bina ile çevresindeki 2 adeti çift devre, 1 adeti enerjisiz, 1 adeti ise tek devre olmak üzere toplam 4 adet demir direk üzerinde gerekli incelemeler yapılmış olup gerek bina içinde gerekse direkler ve bağlı teçhizatında yangına neden olacak herhangi bir patlama izine, izolatör yada parafudr parçalanmasına rastlanılmamıştır. Saç bina ve direklerin çevresinde rüzgar geliş yönü dahil

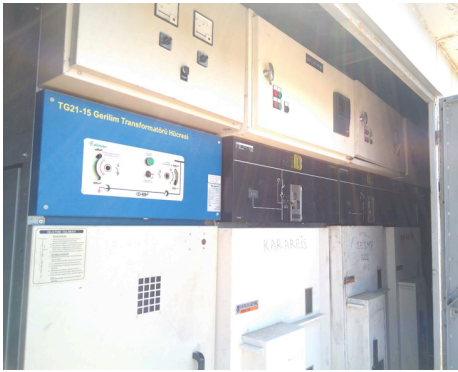
Saç köşkün iç tavan izolasyonunda ve iç saç duvarlarında herhangi bir yanma veya patlama izine rastlanmadığı gibi OG anahtarlama elamı olan kesici hücrelerde de bir yanma

ya da patlama izine rastlanılmamış olup hattın olaydan hemen sonra yeniden enerjilendirildiği anlaşılmıştır. Aynı zamanda köşk çevresinde

Saç KÖK Merkez OG Hücreleri

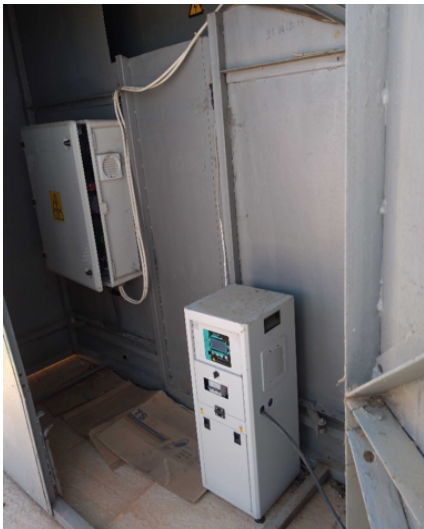
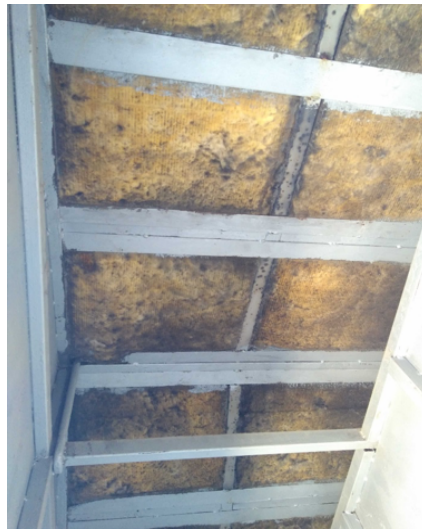
Saç KÖK Merkez AG BAR24 bölümü ve hiçbir yanık izi olmayan çatı izolasyonu
