Mıknatıs Korozyonunun 36-Oluk/12-Kutuplu Sürekli Mıknatıslı Senkron Motorun Performansına Etkisi

Influence of Magnet Corrosion on Performance of 36-slot/12-Pole Permanent Magnet Synchronous Motor

Y. Demir¹, B. T. Ertuğrul², E. Sincar², A. Turhan³, S. Yılmaz³, M. Aydın^{1,4}

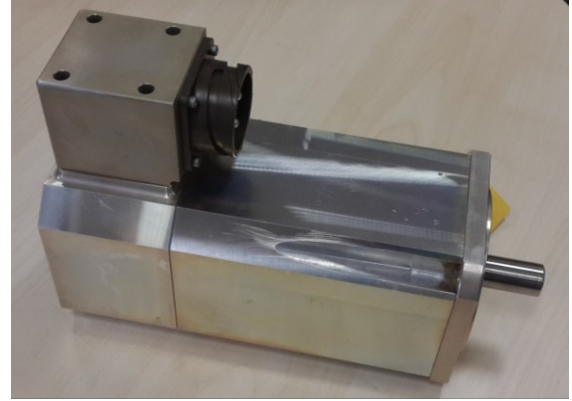
Şekil 1: İncelenen SM senkron motor

Bu çalışmada 21V DC bara gerilimine sahip ve 2000rpm anma hızında 1.5kW çıkış gücü verebilen sürekli mıknatıslı AC senkron motor kullanılmıştır. Oluk/kutup/faz (q) oranı 1 olan bir yapı kullanılmış ve motorun rotor yapısı çok segmentli bir yapıda oluşturulmuştur. Ayrıca, rotorda kaplamasız mıknatıslar kullanılmıştır. Kullanılan motor Şekil 1’de gösterilmiştir. Bunun yanında, motora ait özellikler ve bazı parametreler Çizelge 1’de verilmiştir. Burada altı çizilmesi gereken nokta şudur; rotor yapısında kullanılan yüksek enerjili NdFeB türüne sahip mıknatıslarda hiçbir koruyucu kaplama malzemesi kullanılmamıştır.

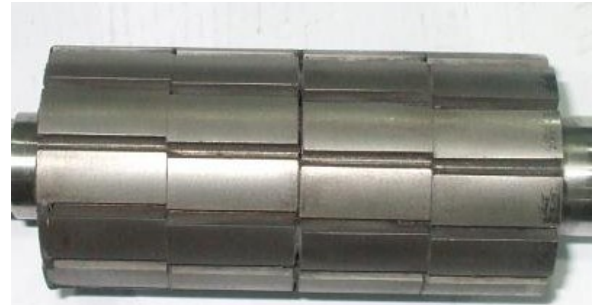
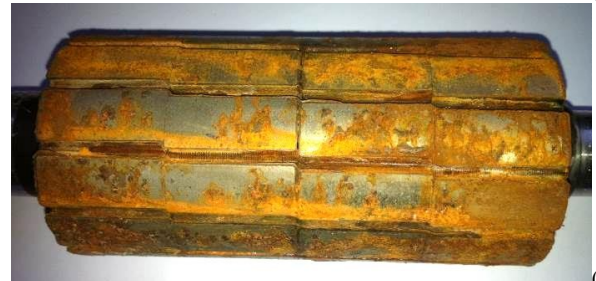
Şekil 2: İncelenen SM senkron motorun (a) korozyonsuz ve (b) korozyonlu rotor resimleri

temel performans verileri elde edilmiştir. Daha sonra, motorun rotoru demonte edilmiş ve standartlarda verilen yöntemler izlenerek tüm rotor yoğun bir korozyona maruz bırakılmıştır. Sonrasında, korozyona uğramış SM rotorun motora montajı yapılmış ve daha önce uygulanan performans testleri tekrarlanmıştır. Şekil 2’de SM senkron motorun korozyonsuz ve testler sonrası korozyona uğramış rotor resimleri gösterilmiştir. Şekil 2 (b)’den görüldüğü gibi kaplamasız NdFeB mıknatısların üzerinde ciddi bir korozyon tabakası testler sonucunda oluşmuştur.

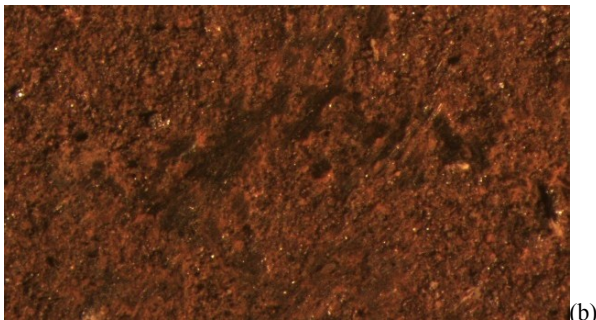
Şekil 4: (a) Korozyonsuz ve (b) korozyonlu mıknatısların yüzey görüntüleri

Mıknatısların korozyon seviyesini belirlemek için korozyonsuz ve korozyonlu mıknatıs numunelerinin kesitleri akrilik reçine olan bir bloğun içerisine yerleştirilmiştir. Şekil 3’de bu numuneler gösterilmiştir. Daha sonra, numuneler optik ve stereo mikroskop yardımıyla incelenmiştir ve sonuçlar Şekil 4 ve Şekil 5’te gösterilmiştir. Şekil 4’de korozyonlu ve korozyonsuz numunelerin yüzey görüntüleri verilmiştir. Temizlenmesine rağmen korozyon tabakası net bir biçimde gözlenmektedir. Şekil 5 (a)’da ise mıknatısla akrilik reçine arasında korozyon gözlenmezken, Şekil 5 (b)’de ince bir tabakanın oluştuğu görülmektedir. Mıknatıs yüzeyinde oluşan bu tabakanın kalınlığı yaklaşık 0.028mm olarak ölçülmüştür. Elde edilen bu verilerden, mıknatıslarda neredeyse hiçbir korozyon tabakasının oluşmadığı söylenebilir. Mıknatısların alındığı firmalarda her ne kadar kaplamasız olarak satıldığı belirtilse de, NdFeB mıknatısların içerisine paslanmaya karşı etkili olan element ve bileşenlerin eklenmiş olduğu düşünülmektedir. Bu nedenle, oluşan tabakanın çok ince olduğu söylenebilir.

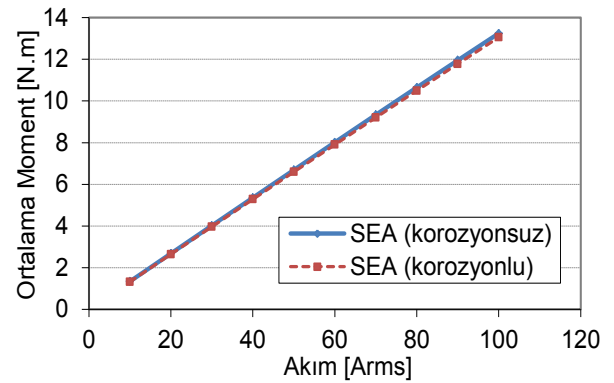
Şekil 11: Korozyonsuz ve korozyonlu mıknatıslı motorların SEA sonucu elde edilen moment-akım eğrisi

Motorların yüksüz durum analizlerinden görüldüğü gibi korozyonsuz ve korozyonlu mıknatıslı yapıların akı yoğunlukları arasında ciddi bir fark görülmemektedir. Bununla birlikte, Şekil 9'den görüldüğü gibi korozyonlu mıknatısa sahip motorun ortalama akı yoğunluğunda %1.2'lik bir azalma söz konusudur. Her iki durumdaki motorun zıt-EMK gerilimi-hız ve moment-akım grafikleri sırasıyla Şekil 10 ve Şekil 11'de verilmiştir. Her iki şekilden de görüldüğü gibi korozyonlu mıknatıslara sahip rotorda korozyonsuz olana göre özellikle yüksek hız ve akım değerlerinde bir azalma görülmektedir. Özetle düşük hızlarda ve akım değerlerinde çok hissedilmeyen korozyonlu ve korozyonsuz mıknatıslar arasındaki fark, yüksek akım ve yüksek hızlarda ortaya net bir şekilde çıkmaktadır.

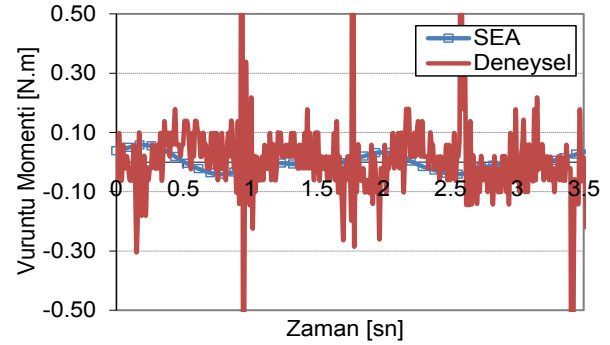
Şekil 14: SM Motorun vuruğu momentinin karşılaştırılması (korozyonsuz mıknatıslı rotor için elde edilmiştir)

Korozyonsuz SM motorun vuruğu momentinin SEA ile deneysel olarak karşılaştırması Şekil 14’de verilmiştir. Korozyonlu mıknatıslı kullanıldığı durumda da oldukça yakın bir değişim elde edilmiştir. Sonlu elemanlar analizi sonucu elde edilen değişimin deneysel sonuçlar ile uyum içerisinde olduğu görülmektedir. FEA sonucu elde edilen değişimin tepe

değeri 0.057Nm iken, deneysel olarak 0.1Nm tepe değerine sahip bir değişim elde edilmiştir. Tork metrenin en düşük 0.1Nm ölçüm hassasiyetine sahip olduğu göz önünde bulundurulursa, deneysel olarak elde edilen değişimde mekanik kaynaklı gürültülerin var olduğu söylenebilir. Bu nedenle de tepe değeri deneysel veriye oranla bir miktar daha fazla olan bir değişim elde edilmiştir. Ayrıca, şekilde de görüldüğü gibi, motorda vuruğu momenti verilen kaykısı sayesinde ortadan kaldırılmıştır ve düşük bir tepe değerine sahip değişim elde edilmiştir. Korozyonsuz ve korozyonlu rotor yapısına sahip motorların zıt-EMK gerilimleri deney düzeneği yardımıyla farklı rotor hızlarında elde edilmiştir ve Şekil 15’de karşılaştırmalı olarak verilmiştir. Ayrıca, her iki rotor yapısına sahip motorun moment-akım ilişkisi incelenmiş ve Şekil 16’de gösterilmiştir. Her iki şekilde de görüldüğü gibi sonuçlar birbirine oldukça yakın bir değişim göstermektedir. Hem gerilim-hız hem de moment-akım eğrilerinden her iki rotor yapısına sahip motor için gerilim ve moment sabiti katsayıları elde edilmiştir ve bu değerler Çizelge 2 ve Çizelge 3’de özetlenmiştir. Şekil 15 ve Şekil 16’deki grafikler ve yapılan hesaplamalar sonucunda elde edilen verilerden de görüldüğü gibi korozyonsuz ve korozyonlu mıknatıslı rotorlu motorların performans verileri

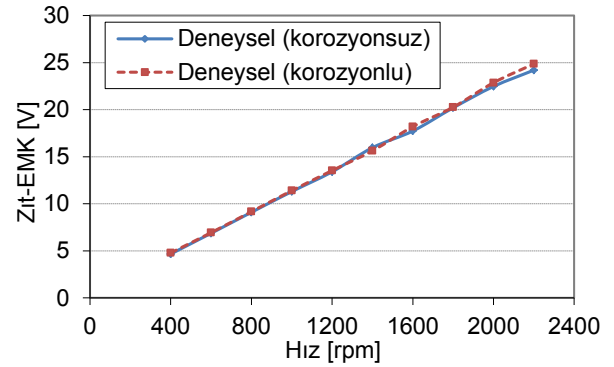
Şekil 15: Her iki motorun deneysel olarak elde edilen zıt-EMK gerilimi tepe değeri-hız eğrisi

arasında düşük hız ve düşük akım değerlerinde ciddi bir fark görülmemektedir. Ancak akım değeri arttıkça ve yüksek hızlar çıktıkça fark ortaya çıkmaktadır.

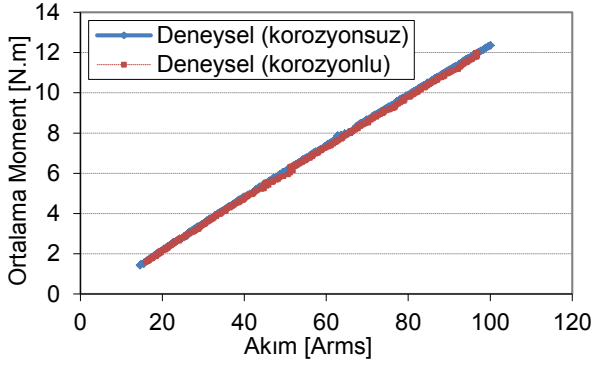
Şekil 16: Korozyonsuz ve korozyonlu mıknatıslı motorların deneysel olarak elde edilen moment-akım eğrisi
