# Tahta Asansör

1929 yılında Alman-Macar ortaklığı ile yapılan Sosyal Hizmetler ve Çocuk Esirgeme Kurumuna ait Anafartalar Caddesi No: 68 Ulus/Ankara adresindeki Çocuk Sarayı Apartmanında yine o yıl yapılan ilginç bir asansör bulunmaktadır. 2ubat 1981 tarihinde 17241 sayılı Resmi Gazetede de yayınlanan Ankara İl Merkezinde bulunan Korunması gereken eski eserlerin listesinde bulunan tarihi asansör Stigkler marka. Asansörün en büyük özelliği ise ah aptan yapımı olması. Yetkilerin başvurusu üzerine hizmet binalarında bulunan asansörün Asansör Standardı TS 10922 EN 81-1'e uygun olup olmadığı uzmanlarımız tarafından incelendi.

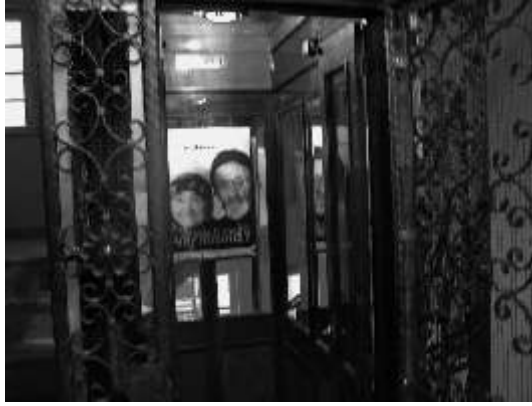
Tarihi asansörün en dikkat çeken kısmı kabini

klavuzlamak için kullanılan rayların tahtadan yapımı olmasıdır. Ray tüm kuyu boyunca U demiri içine tahtanın yerleştirilmesiyle elde edilmiş ve bağlantılar vidalar vasıtasıyla yapılmıştır. Tahtanın birleştirildiği yerlerde her tahta için 4 adet olmak üzere toplam 8 adet bağlantı vidası kullanılmıştır. Aralarında vidalarla bağlantı kuvvetlendirilmiştir.

Asansör kabini ah aptan imal edilmiş olup kabinin bazı yerlerinde ah aptan imal edilmiştir. Bir dikkat çeken kısmında kabinin üç tarafının da yerden yaklaşık 1 metre yükseklikten sonra camdan yapılmış olması. Kabinle yolculuk yaparken dışarıyı her açıdan görebilmek mümkün olmaktadır.
