# ENERJİ KALİTESİ İZLEME SİSTEMİ İLE KAYSERİ ve CİVARI ELEKTRİK T.A.Ş. DAĞITIM SİSTEMİNDE ARIZA ANALİZİ

**Kayseri ve Cıvırı Elektrik T.A.Ş.**

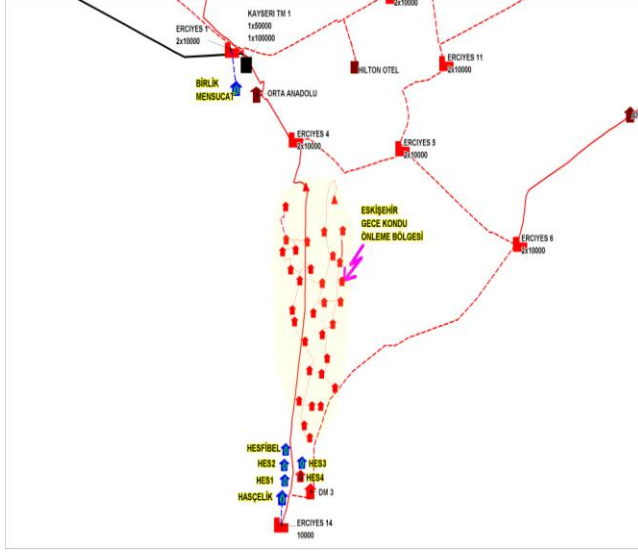
Şekil1. Genel Dağıtım Sistemi Tek Hat Şeması

Dağıtım sisteminde kesikli çizgi ile gösterilen hatlar yer altı kablosunu, düz çizgi ile gösterilen hatlar ise havai hatları, kırmızı renkle gösterilen hatlar ve trafolar 31.5 kV, mavi renkle gösterilenler 15kV gerilim seviyesini sembolize etmektedir. İşaretlenmiş (taranmış) bölge ise Eskişehir gecekondu önleme bölgesini göstermektedir. Eskişehir gecekondu önleme bölgesinde bir havai hatta (31.5kV) meydana gelen Faz-Faz Kısa Devre Arızası (SCADA tarafından tesbit edilen arıza kayıtları Tablo 1 de verilmektedir.) 31.5 kV aynı hat üzerinde coğrafi olarak birbirinden ve arızanın olduğu bölgeden farklı uzaklıkta bulunan Orta Anadolu A.Ş., Hilton Oteli, Hes 1, Hes 2, Hes 3 (Endüksiyon Ocağı), Hes Fiber Optik, Has Çelik, Hes Fibel müşteri besleme noktalarında ve aynı hat üzerinden 31.5/15 kV dağıtım trafosunu sekonder kısmında (15kV) bulunan Birlik Mensucat besleme noktasında arızanın sebep olduğu enerji kalitesizliği karşılaştırmalı olarak incelenmiştir. Eskişehir gecekondu önleme bölgesinde meydana gelen arıza (Tablo1),

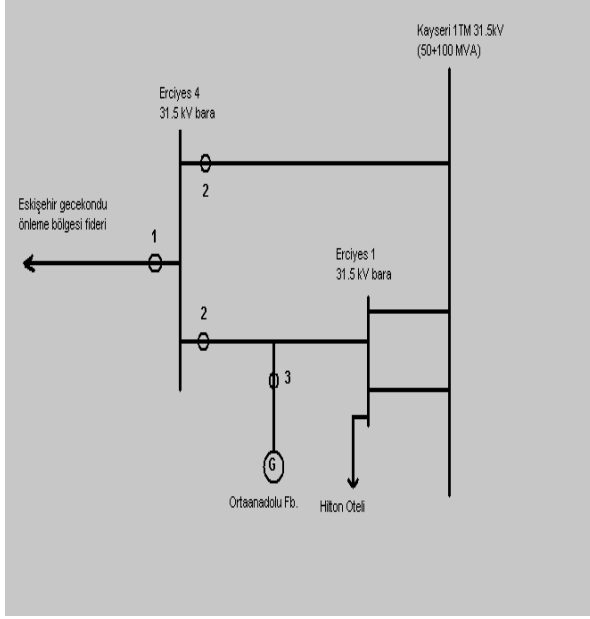
Tek hat şemasında arızanın meydana geldiği Eskişehir gecekondü önleme bölgesi fiderinin beslediği Erciyes 4'te röle aryaları ;

Eğri Tipi	Eğri	Ayar Akım	Ani Akım	Açma Süresi
1	Aşırı Akım	Extremely Inverse	0,2	300 A	1500 A	0,075 sn
	Toprak	Very Inverse	0,2	60 A	240 A	0,075 sn
2	Aşırı Akım	Normal Inverse	0,2	600 A	4200 A	0,075 sn
	Toprak	Normal Inverse	0,2	120 A	840 A	0,075 sn
3	Aşırı Akım	Sabit Zaman	-	27 A	-	50 ms
	Toprak	Sabit Zaman	-	51 A	-	50ms

Rölenin ani açması 75ms olup kesicinin açma gecikmeside (20-40 ms) hesaba katılırsa tam anlamıyla selektif bir korumanın yapıldığı görülmektedir. Çünkü arızalı fider 100 ms'de devre dışı bırakılmış ve geri kalan sistemin enerji devamlılığı sağlanmıştır.
