# FARKLI SU AKIŞ SEVİYELERİNİN ADSS KABLolarIN YAŞLANMA SÜRECİNE ETKİSİ

İstanbul Üniversitesi Mühendislik Fakültesi Elektrik-Elektronik Bölümü  
34320 Avcılar / İstanbul

*Bu çalışmada farklı iklim koşullarının ADSS kabloların kullanım süresini nasıl etkilediğini belirlemek amacıyla, laboratuvar ortamında farklı yağış seviyelerinin elde edilebileceği bir test düzeneği hazırlanmıştır. Yağış şeklinin yoğunluğuna göre kablo yüzeyinde oluşan ıslak yüzeyin değiştiği ve bu değişimin kablo yaşlanma sürecini değiştirdiği gözlenmiştir.*

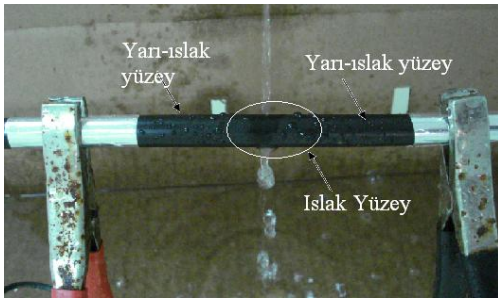
**Şekil 2.** Test örneği üzerinde bir yağmurlama kanalı ile ıslak yüzey oluşturulması

Birinci kanalda test edilen kablo yüzeyine yağmurlama sistemindeki bir yağmurlama deliğinden elektrotlardan 51 mm uzaklıkta orta noktada su akışı gerçekleştirilmiştir. Bu bölgede toplam 3 cm uzunluğunda tamamen ıslak kısımlar ve elektrotlar arası geri kalan kısımda ise su damlalarının sıçraması sonucu yarı ıslak bölgeler oluştuğu gözlemlenmiştir. Bir kanaldan yapılan yağmurlama sonucu test örneği üzerinde oluşan ıslak yüzey Şekil 2' de görülmektedir.
