**MANİSA  
CELAL BAYAR  
ÜNİVERSİTESİ**

## ETUK Kongre Bildirisi 27

# Elektrikli Araç Şarj İstasyonları Kaynaklı Gerilim Harmoniklerinin Dağıtım Şebekesine Etkisi: Manisa CBÜ Merkez Yerleşkesi Durum Analizi

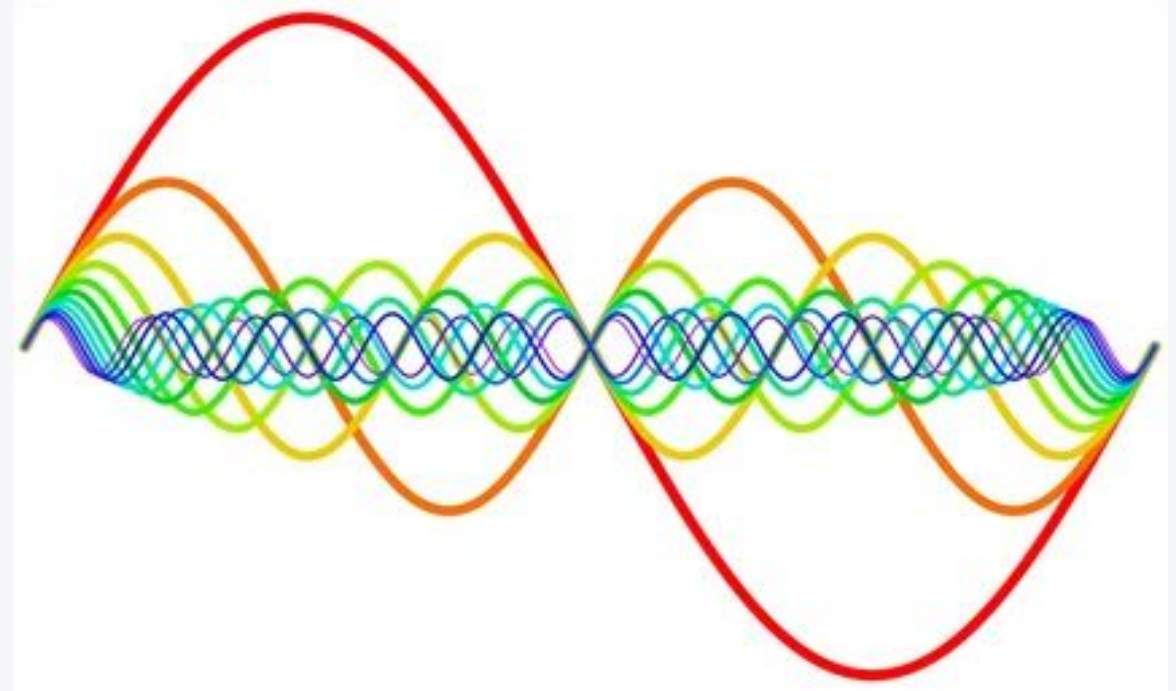
- Elektrik enerjisinin üretiminden tüketimine kadar olan süreçte **güç kalitesi** ile ilgili önemli hususlar:
  - Problemlerin belirlenmesi
  - Problemlerin sebeplerinin ortaya konması
  - Olası etkilerinin analiz edilmesi
- Güç kalitesi ölçümünde **harmonikler** önemli bir parametredir.
- Temel dalga dışındaki sinüsoidal dalgalar "**harmonik**" olarak adlandırılır.
