ELEKTRONİKTE ARIZA BULMA-GİDERME VE TEST METOTLARI YAZI DİZİSİ

4- TAKLİT ELEKTRONİK MALZEMELER VE TESPİT EDİLMELERİ

Önder Şişer - *Elektrik-Elektronik Yüksek Mühendisi*

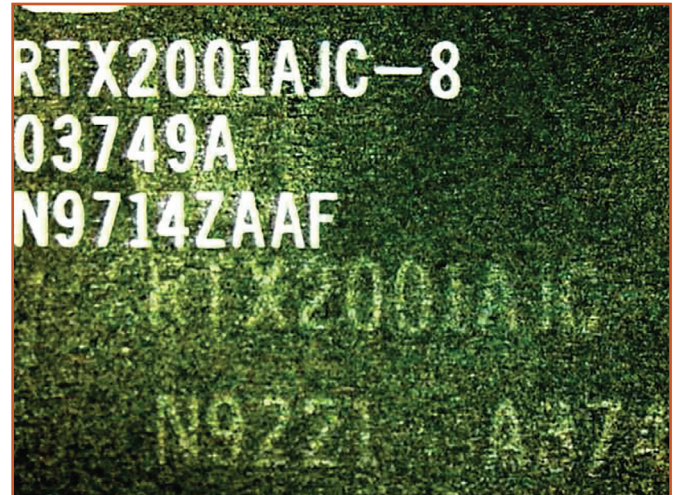
Resim 4.1. Altında orijinal yazısı silinip, yeniden isimlendirilmiş taklit veya kullanılmış malzeme.

Mikroskop altında elektronik malzeme dış görünüşünün incelenmesi temeline dayanır. Üzerindeki yazılar, logo (trade mark), malzeme bacaları, kılıf yapısı özellikle incelenmektedir. Orijinal (OEM) malzemeler baz alınarak karşılaştırma yapılmaktadır. OEM malzemelerin üretim esnasında yazıları genellikle laser ile yazılmaktadır. Bundan dolayı yazı hatları mercek altında net görülmelidir. Taklitlerde ise yazılar mikroskop altında düzgün değil, pürüzlü ve dağınık görülebilir. Resim 4.1- 4.4.'de bazı taklit entegrelere (IC) ait resimler görülmektedir.

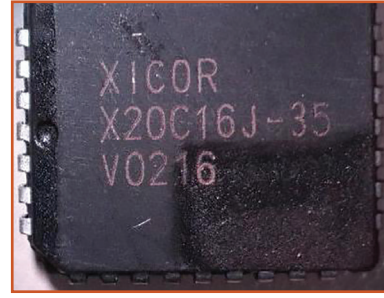
Resim 4.5. Taklit malzeme, kimyasal ile adı siliniyor.

Elektronik malzeme kılıfına çeşitli kimyasallar sürülerek yazıları ve yüzeyinin deforme olup olmadığı test edilir. Resim 4.5.'de PH3 asit sürülen bir malzeme yazılarının deforme olduğu görülmektedir. Gerçek malzeme yazılar bozulmamalıdır. Değişik kimyasallar OEM ve taklit malzemelere tatbik edilir ve görüntüleri mikroskop altında karşılaştırılır. Bazen malzeme kuvvetli asitlerle tamamen eritilerek veya ateşte yakılarak da neticeler karşılaştırılır. Ayrıca yanma veya erime eşikleri de karşılaştırma parametreleridir.

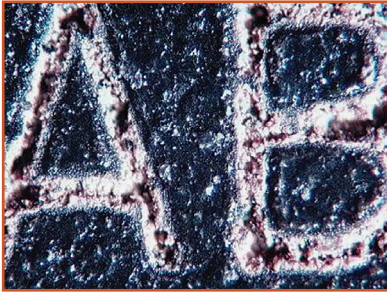
Resim 4.4. Laser ile üzeri kötü yazılmış taklit malzeme.

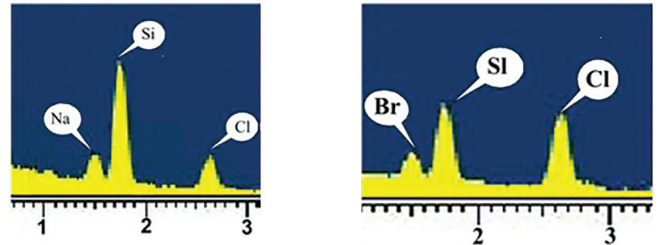
Elementer analiz metoduyla kontrol metodu, OEM ve taklit elektronik malzemeleri oluşturan elementlerin oranlarının karşılaştırılmasıdır. Elementer analiz cihazlarından elde edilen grafikler birbirleri arasında mukayese edilirler. Resim 4.6.'da bir x-ray elementer analiz cihazı testi neticesi görülmektedir. Resimde orijinal malzemede Na belirli oranda varken, taklit malzemede yoktur.

Resim 4.6. X-Ray elementer analiz cihazı testi, sağda taklit malzeme, solda orijinal malzeme.

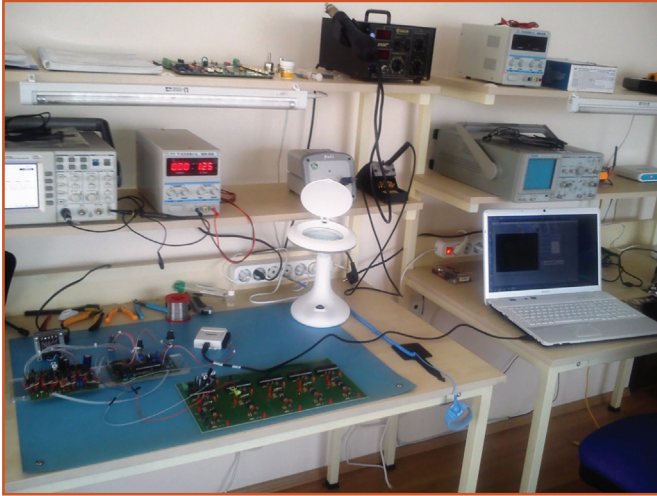
Bu kısımda elektronik malzeme arızalarının tespiti için dünyada en çok kullanılan metot olan empedans karakteristik eğrisi (VI) metodunun, orijinal ve sahte malzemelerin kıyaslanmasında nasıl kullanıldığı anlatılacaktır. Yapılan literatür taramasında bu konuda detaylı ve ara yüz yazılımı ile desteklenmiş başka bir çalışmaya rastlanmamıştır. Bu bakımdan dünyada ilk çalışma olma niteliğindedir. Test çalışmalarında elektronik malzemelere statik yük hasarı vermemek için anti-statik teknik servis masaları, masa örtüsü ve bileklikler kullanılmıştır. Test düzeneği ve antistatik korumalı ortamın görüntüsü aşağıdaki Resim 4.8.'de görülmektedir.

Resim 4.8. Test düzeneği ve test ortamı.

Ölçümlerde kullanılacak bilgisayara usb port bağlantısı ve tüm bağlantılar yukarıdaki Resim 4.8 'de görülmektedir. VI test için elektronik devre, bilgisayar haberleşme donanımı, bilgisayar arayüzü tasarımı yapılmıştır.

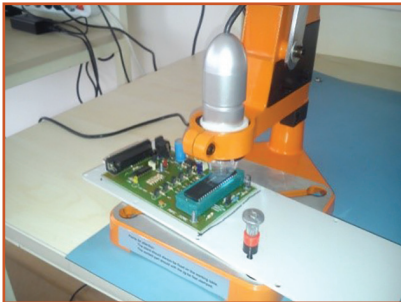
Elektronik malzeme kılıfı üzerindeki görüntünün bilgisayar ortamına yüksek çözünürlüklü alınması için dijital mikroskop kullanıldı. Aşağıdaki Resim 4.11. de oluşturduğumuz bu platform görülmektedir.

Resim 4.11. Testte kullanılan dijital mikroskop platformu.

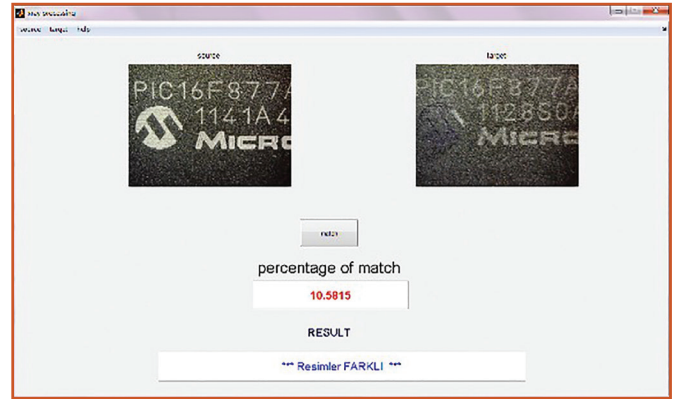
Orijinal malzemeler ve piyasadan temin edilen S, Ç ve K elektronik malzemelerinin görüntülerinin fiziksel karşılaştırılması için MATLAB programı kullanılarak arayüz (GUI) hazırlanmıştır. Matlab arayüzünde; korelasyon, histogram ve histogram oranı, örüntü karşılaştırma ve yapısal benzerlik indeksi (SSIM) programları resimlerin karşılaştırılması için kullanılmıştır. Oluşturduğumuz programların her biri karşılaştırma sonuçlarının çıktılarını verebilmektedir. Bir sonuç çıktısı görüntüsü Resim 4.12.'de görülmektedir.

Resim 4.12. Oluşturulan MATLAB GUI sonuç çıktısı görüntüsü.

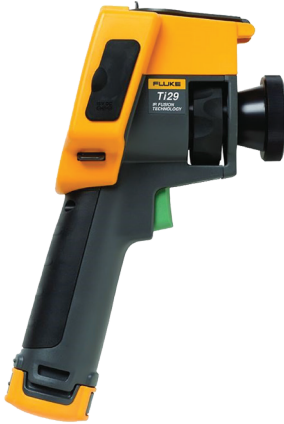
Termal görüntülerin alınması için, akademik termal ölçümlerde tercih edilen ürünlerden olan Fluke TI-29 (TI- Thermal Imaging) cihazı ve yazılımı kullanılmıştır. Cihaz üzerindeki renkli TFT ekranı sayesinde test esnasında anlık şekilde (canlı), görüntülenen alanın ısı değerleri görülmektedir. Bu kolaylığı sayesinde, elektronik devre çalışırken ısı değişimleri gözlemlenmiştir. Isıl değişim olan dakikalar yaklaşık olarak not alınmıştır. Bu sürelerde termal fotoğraflar çekilmiştir. Çekilen fotoğraflar bilgisayara aktarılmıştır. Cihaz Resim 4.13.'de görülmektedir.

Resim 4.13. Fluke TI-29 cihazı.

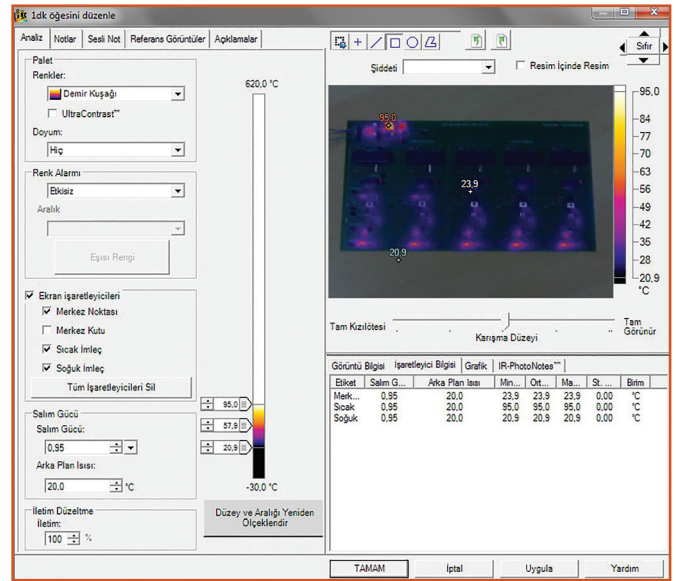
Cihaz yazılımı kullanılarak istenilen malzeme yüzeyi üzerindeki; minimum, maksimum ve ortalama (average) değerler otomatik şekilde hesaplanmaktadır. Termal görüntüleme yazılımı görüntüsünden bir kesit Resim 4.15.'de görülmektedir.

Resim 4.15. Termal görüntüleme yazılımı

Yazılım yardımıyla tüm elektronik malzeme yüzeyi alanları bir bir yazılım üzerinden seçilerek, termal bilgilerin sonuçları alınmıştır.
