# TÜRKİYE VE ALTYAPI SORUNU

Asuman ERKUL - *Elektrik Elektronik Yüksek Mühendisi*

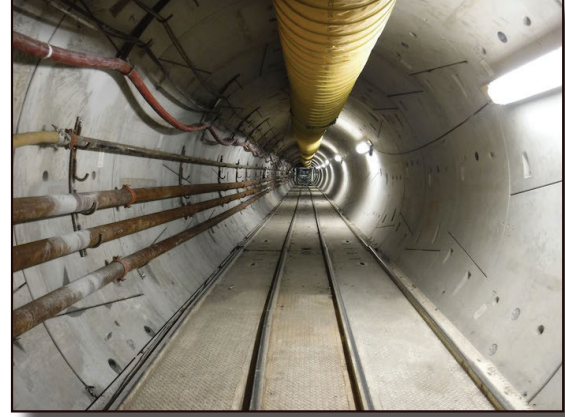
Yeni yerleşime açılan alanlar ile başlamak üzere tüm alt yapının tünel sistemi içine alınmasını tavsiye etmekteyiz. Bu alanlarda parselizasyon sisteminin de değiştirilmesi ve daha düzenli geometrilere sahip parsellerin oluşturulması gerekmektedir.

1. Tünel sistemleri içine alınan alt yapı ile
2. Her sorunda asfalt kazısı yapılmasının önüne geçilecektir.
3. İçine büyük iş makineleri de girebildiğinden her tür çalışma yer üstü ile irtibat olmadan yapılabilir.
4. Bir kurum bakım, onarım veya yeni hat yapacağı diğer alt yapılara zarar vermeyecektir.
5. Her tür tesisat yer altında olacağından yer üzerinde vatandaşın yaşayabileceği kazaların önüne geçilecektir.
6. Periyodik bakımlar ve kontroller çok daha rahat yapılabilir.
7. Alt yapı işlerinde çalışan işçilerin kaza oranları azalacaktır.
8. Temiz yağmur suları ayrı bir kanalla doğaya arıtılmadan bırakılabilecek ve arıtma masraflarının önüne geçilecektir.
