IŞIK KİRLİLİĞİ PROBLEMİ VE DİYARBAKIR ÖLÇEĞİNDE İNCELENMESİ

Özet

Bu çalışmada ışık kirliliği problemi tanımlanmış, ışık kirliliğine neden olan faktörler belirtilmiştir. Diyarbakır kenti çalışma alanı seçilerek, ışık kirliliğine neden olan uygulamalar örneklenmiş, çözüm önerileri sunulmuştur. Işık kirliliğini giderecek önlemlerin alınması ile doğru aydınlatma değerlerine ulaşılırken, önemli boyutta enerji tasarrufu yapılabileceği açıklanmıştır.

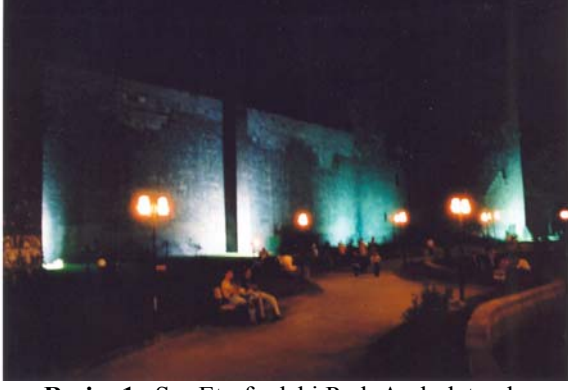
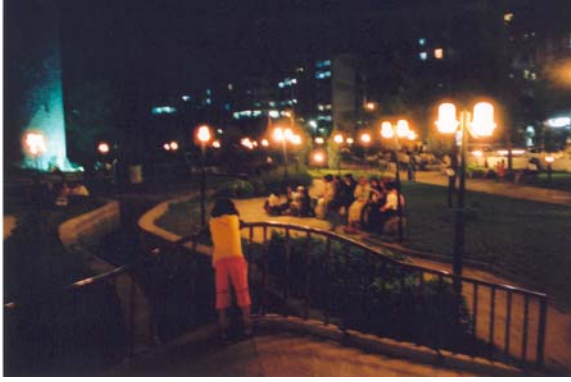
Resim 1a Sur Etrafındaki Park Aydınlatmaları

Resim 1b Sur Etrafındaki Park Aydınlatmaları

Tarihi dokunun neredeyse unutulduğu, yerleşimlere nefes aldırarak park ve bahçelerin sonradan eklendiği kentte, ışık kirliliği problemleri gün geçtikçe rahatsız edici boyutlara ulaşmaktadır. Konutlardan sızan aşırı aydınlatmalar, cadde ve sokaklarda kimi zaman yanan, kimi zaman yanmayan sokak lambaları, sürücülerin gözlerini kamaştıran reklam panosu veya park aydınlatmaları, bu aydınlatmaların yoğunluğu ile aydınlanan iç mekanlar, bina cephesini aydınlatmak amacıyla kurulmuş, fakat aslında çevredeki insanların görüşünü engelleyen, aşırı aydınlatmalar, bahçelerde kullanılmış olan ışığı tamamen gökyüzüne gönderen estetik kaygılı aydınlatma elemanları, kentteki ışık kirliliğinin boyutunu tanımlamaktadır (Resim 1a,1b,2a,2b,3).

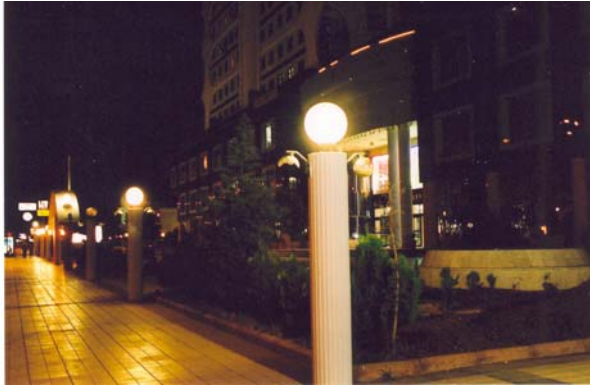
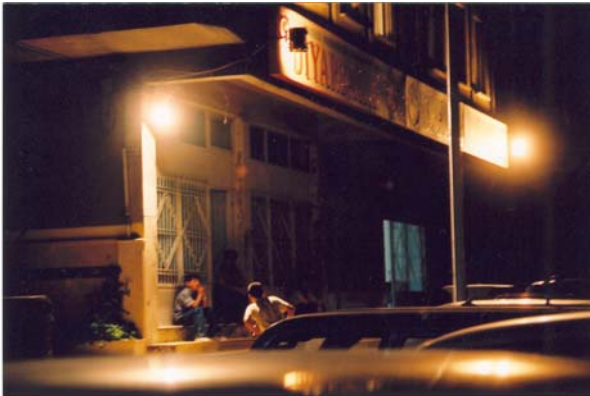
Resim 2a Şehrin Değişik Bölgelerinden Aydınlatma Örnekleri

Resim 2b Şehrin Değişik Bölgelerinden Aydınlatma Örnekleri

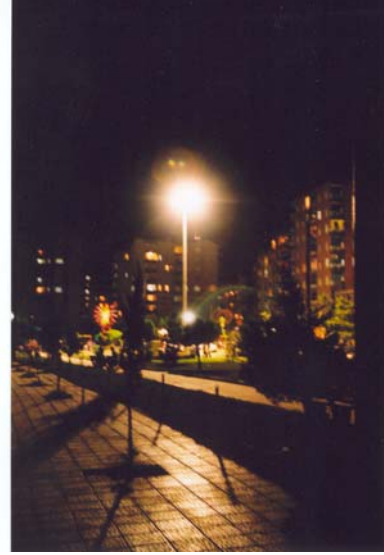
Resim 3 Kentteki Bir Park Aydınlatması

Park ve bahçelerde, büyük oranda gökyüzüne ışık gönderen glop tipi armatürler yerine uygun tasarımı, direkt veya yarı-direkt ışık dağılımlı armatürler kullanılmalıdır [5].
