İZMİR'DEKİ KENT AYDINLATMASINA YÖNELİK OLUMSUZ UYGULAMALAR VE ÇÖZÜM ÖNERİLERİ

ÖZET

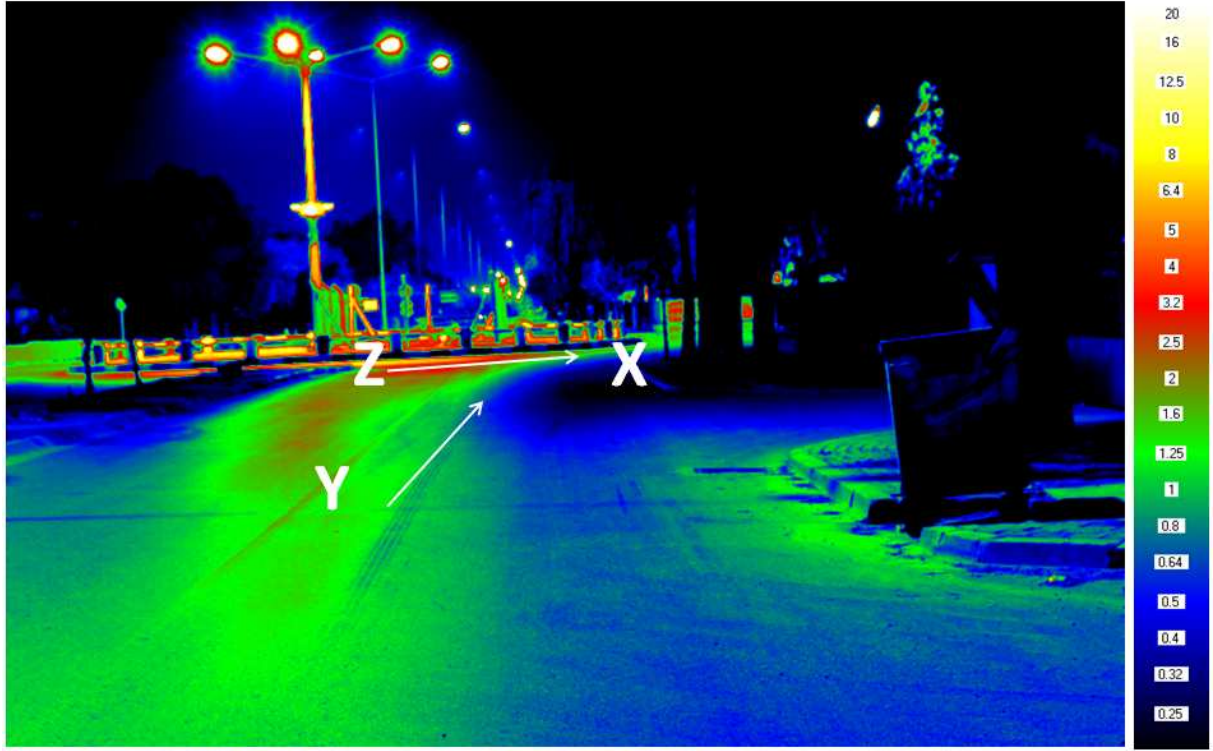
Şekil 2. Kavşak 1

Şekil 2 incelendiğinde yoğun peyzaj yapısı nedeniyle “X” ile işaretlenmiş geçiş noktasında güvenli riski oluşturacak seviyede yetersiz bir aydınlatma olduğu saptanmıştır. Bu noktadaki parlaklık seviyesi 0.18 cd/m² seviyesindedir. Bu konuma göre çok daha yüksek seviyedeki Y ve Z noktalarından gelen sürücüler için X noktasında bulunabilecek olası yaya veya araçlar kaza riski taşımaktadır. Kavşak

üzerindeki kör alan kavşağın devamında yol boyunca da devam etmektedir.

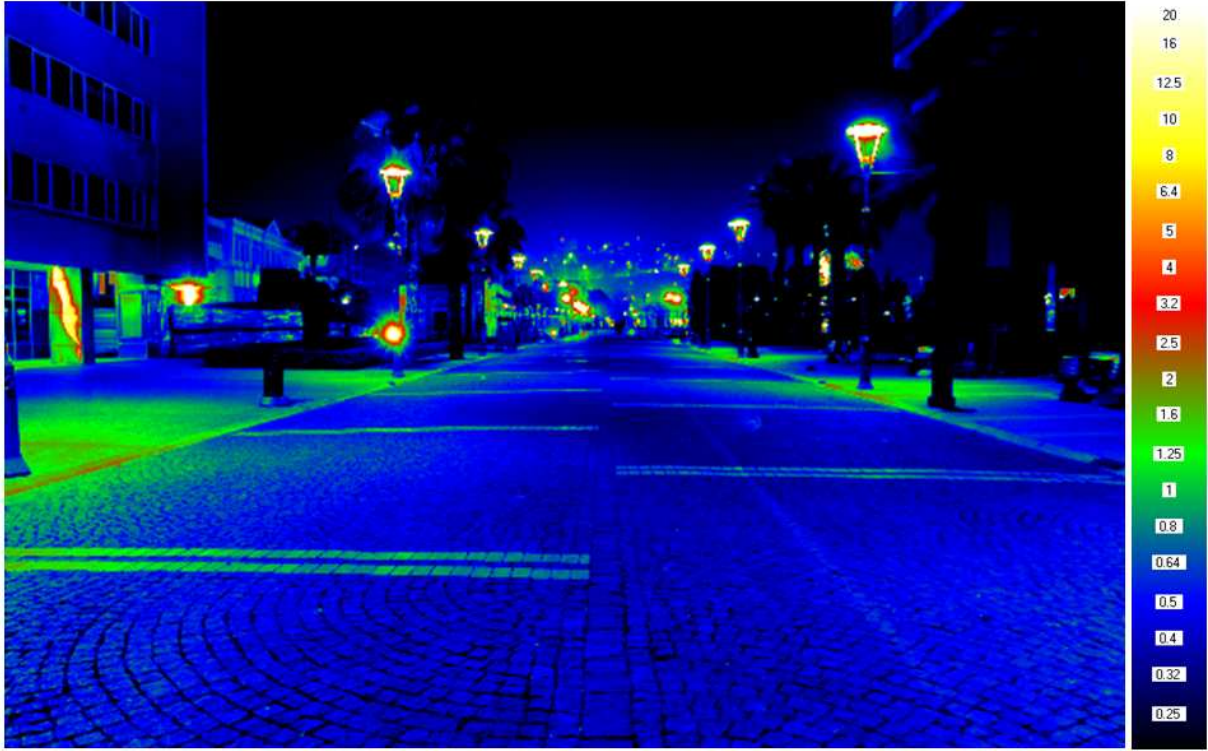
Yapılan ölçümlerden de anlaşılacağı gibi ki yol aydınlatma projelerinin yapımında yolun statüsü ve bu noktadaki gereksinimler uygun olarak belirlenmemektedir. Bu aşamada Şekil 4 ve Şekil 5'deki ölçüm sonuçları incelendiğinde belirli zaman diliminin dışında neredeyse hiç kullanılmayan organize sanayi bölgesine ait bir ara yol ortalama 2.5 cd/m^2 'nin üzerinde bir seviyede aydınlatılırken, İzmir'in en önemli noktalarından Konak Meydanı'na giden yaya yolu yaklaşık 0.5 cd/m^2 lik seviyelerde aydınlatılmaktadır. Bunun yanı sıra Şekil 5'deki ölçüm sonuçları bir kez daha göstermektedir ki günümüzde kullanımı giderek artan ve estetik kaygılar nedeniyle tercih edilen en direkt aydınlatma armatürlerinin optik performans açısından verimsiz bir çözümdür. Bu tip armatür yapılarının kendi eksenleri etrafındaki simetrik yapıları nedeniyle de park ve meydanlar dışında uygulamalar için uygun olmayan bir ışık dağılımına sahip olduğu unutulmamalıdır.

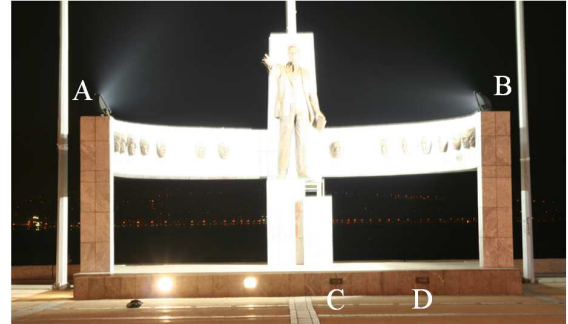
Şekil 6. Heykel 1

Şekil 6'daki heykelin aydınlatılması incelendiğinde karşımıza bu tip uygulamalarda en sık görülen aydınlatma armatürün optik karakteristiği göz önünde bulundurulmadan yapılan konumlandırma hataları çıkmaktadır. Uygulama incelendiğinde görülmektedir ki "A" ile işaretlenen projektörün asimetric ışık karakteristiği ve armatürün yöneltimine bakılarak kaynak ışığının çok büyük bir kısmının kaçak ışık olarak gittiği görülebilmektedir. Bu aşamada benzer şekilde direk ya da bayrak aydınlatması için bu tip projektörlerin kullanılması üretilen ışığın çok büyük oranda kaçak ışık

olarak kaybedilmesine sebep olmaktadır. Bu uygulamadaki diğer eksiklik ise bakımsızlıktır. C ve D noktalarındaki armatürler ışık kaynaklarının devre dışı kalması sebebiyle servis vermemektedir. Bu durum estetik açıdan zayıflık yaratabilmektedir. Estetik kaygıların ötesinde hiçbir ekranlaması olmayan yüksek ışıksal çıkışlı ışık kaynaklarının yarattığı görsel konforsuzlukta gözden

kaçamamalıdır. Bu noktada özellikle bu tip uygulamalarda kullanılan zemine yada basamaklara ankastre olarak kullanılan armatür yapıları için bakım konusu sıkıntılı olabilmektedir. Genel olarak buradaki gibi küçük boyutlu ve görsel etkinin önemli olduğu uygulamalarda LED sistemlerinin kullanılması estetik ve bakım açısından en uygun yaklaşım olacaktır.

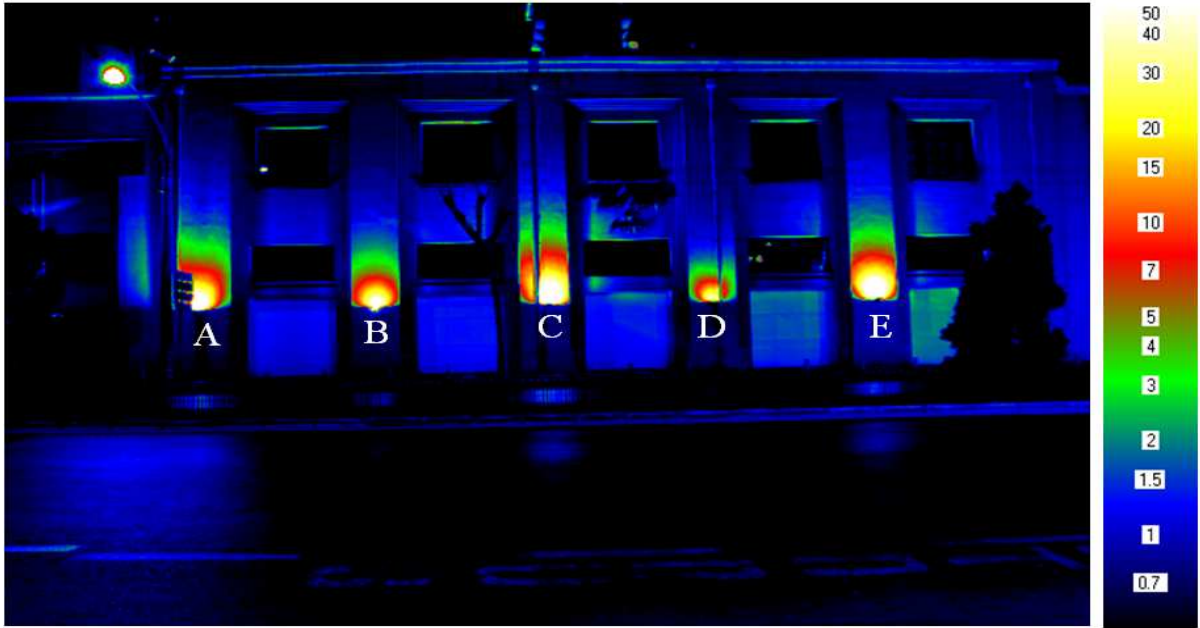
Şekil 8. Yapı 2

Şekil 8’ deki eski itfaiye binası ise yetersiz aydınlatma yapılan yapı örnekleri arasında gösterilebilir. Bu aşamada yapı yüzeyinin büyük bir kısmı 0.8 cd/m^2 nin altındadır. Yapı sadece A,B,C,D ve E noktalarında bulunan 5 ayrı noktadan aydınlatılmaya çalışılmış fakat verimsiz uygulama yapısı nedeniyle ne bina bütünü neden yapının ana hatları ön plana çıkarılabilmıştır. Alsancak Garı için yapılan yorumlar burası içinde geçerli olmaktadır. Bu noktada da montaj farklılıkları ve ışık kaynağının renksel farklılıkları nedeniyle estetik kusurlar dikkat çekmektedir.

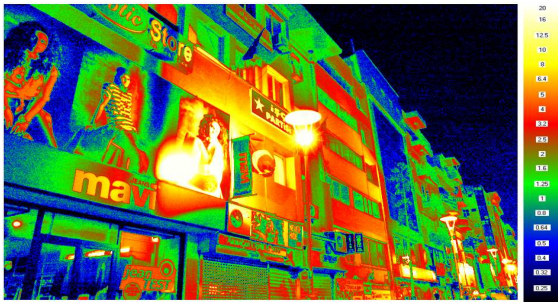
Şekil 11. Yaya yolu 2

Şekil 11’de Karşıyaka Çarşısı’nın aydınlatmasına ilişkin sonuçlar yer almaktadır. Bu noktada seramik metal halide ışık kaynaklarının kullanıldığı endirekt dekoratif aydınlatma sistemlerinin kullanılmasıyla ortalama 4cd/m² lik bir aydınlatma yapılmış olup bu tip bir uygulama için güvenlik ve görsel açıdan yeterli sayılabilecek seviyededir. Fakat simetrik ışık dağılımına karşın yapılar yakın konumlandırılan bu armatür yapılarının yaydıkları ışık akısının büyük bir kısmı yapı yüzeylerinden yansımakta yada yapı içerisine girmektedir. Bu aşamada en direkt uygulamalar estetik amaçlarla tercih edilecekse bile asimetrik dağılımlı ürünlerin kullanılması daha uygun olacaktır.
