EMO sorunları masaya yatırdı

Gaziantep'te elektrik nakil hatlarında yaşanan sorunların belirlenmesi ve çözümlüne yönelik rapor hazırlandı. Elektrik Mühendisleri Odası Gaziantep Şubesinde yapılan açıklamaya göre, oda yönetim kurulu ve enerji komisyonu, işletme sorumluluğu komisyonu, iş sağlığı ve güvenliği komisyonu başkanları, Gaziantep Üniversitesi Elektrik Elektronik Mühendisliği Bölümü öğretim üyeleri ile Büyükşehir Belediyesi ve ilçe belediyeleri teknik personellerinin katılımıyla "Gaziantep enerji sorunları, enerji güvenliği, emniyet ihlalleri" hususlarında teknik incelemelerde bulunulduğu belirtildi.

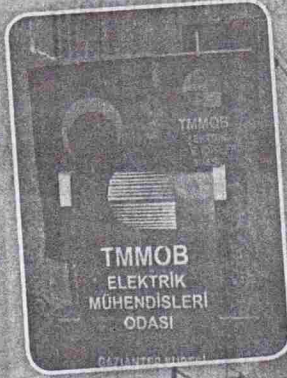
Hazırlanan rapora göre, Sani Konukoğlu Bulvarı-Zeugma Müzesi Karşısında bulunan 36 kv ENH'nin İletkenlerinin emniyet mesafelerinin Kuvvetli Akım Tesisleri Yönetmeliğine göre uygun olmadığı tespit edildi ve bir an önce bu hattın emniyet mesafelerinin uygun hale getiril-

mesi, sehimlerinin düzeltilmesi gerektiği belirtildi.

"Raporda tüm enerji nakil hatlarının (ENH) bakım ve kontrollerinin periyodik olarak ve ayrıca gerektiğinde de yapılması can ve mal güvenliği ile elektrik kesintilerinin önüne geçilmesi açısından son derece önemli olduğu vurgulanmıştır. Bir an önce Kuvvetli Akım Tesisleri Yönetmeliğinde belirtilen emniyet mesafeleri ile koruma önlemleri sağlanmalıdır. İletkenlerin salınım neticesi birbirlerine değmemesi temin edilmelidir."
